20420/2018/B

BOUWKUNDIGE INSPECTIE **MONUMENTENWACHT**

### **Begijnhof (Engelen Conventstraat 8)**

Engelen Conventstraat 8  
3290 DIEST

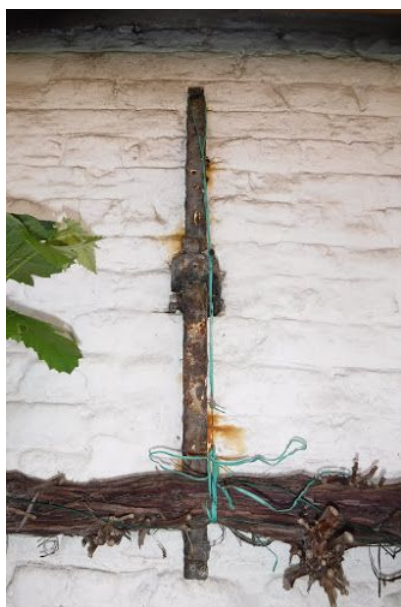
toestand Her en der zijn de ankers en diefijzers zeer licht roestig.  
toelichting advies Wanneer ijzerwerk goed geschilderd is en er geen roestplekken of onregelmatigheden zichtbaar zijn, wordt toch best (om de 3 tot 5 jaar, afhankelijk van de oriëntatie) een nieuwe verflaag aangebracht.

Licht verroest anker.

**A2018/02 Alle ijzeren onderdelen van het gebouw regelmatig reinigen en schilderen (eventueel vooraf ontroesten).**

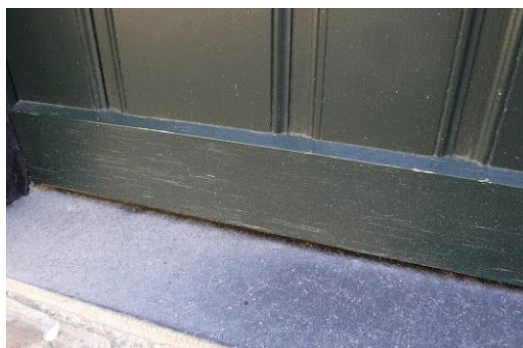
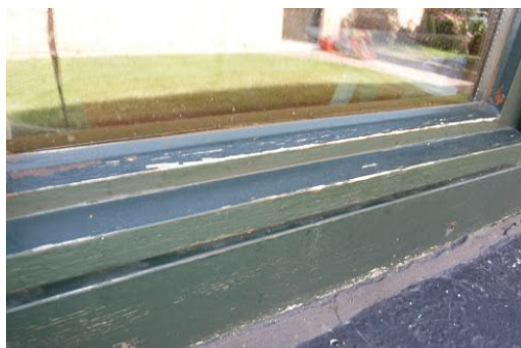
| toestand | Op de liggende delen zijn de verflagen zeer licht schraal aan het worden. |

Schrale verflagen.

**A2018/06 Het houten buitenschrijnwerk regelmatig schilderen.**

| toelichting advies | Het onderhoudsschilderwerk kan beperkt worden door tijdig kleine gebreken bij te werken, een nieuwe afwerklaag aan te brengen en het schrijnwerk regelmatig te reinigen. Stof, vuil en algen werken immers hygroscopisch, waardoor de kans op inrottingen toeneemt. Bij het reinigen moeten ook de condensgaatjes vrijgemaakt worden en de stopverf nagekeken en indien nodig vernieuwd worden.<br><br><b>Meer informatie hieromtrent vindt u in de publicatie "Onderhoud van houten buitenschrijnwerk", gratis te downloaden via <a href="http://www.monumentenwacht.be/publicaties">www.monumentenwacht.be/publicaties</a>.</b> |

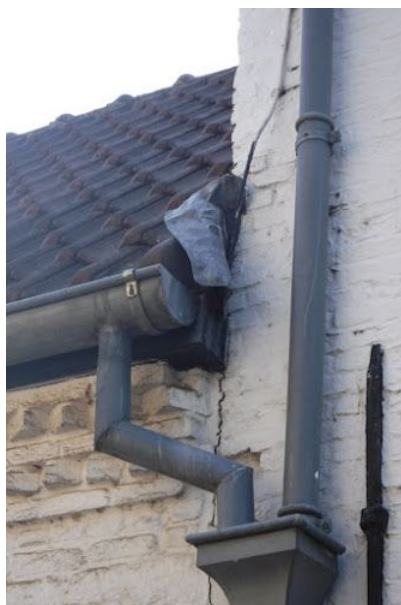
| toestand | De laagste afdekslabben van de schoorsteen van de woning langs de straatzijde zijn licht opgewaaid. (rood) De slab met het opgaande muurwerk langs de straatzijde komt los uit de muur. (rood) Tijdens de inspectie werd de slab voorlopig teruggeplaatst |

Uitgezakte slab.

### A2018/08 Herbevestigen van de uitgezakte en opgewaaide slabben.

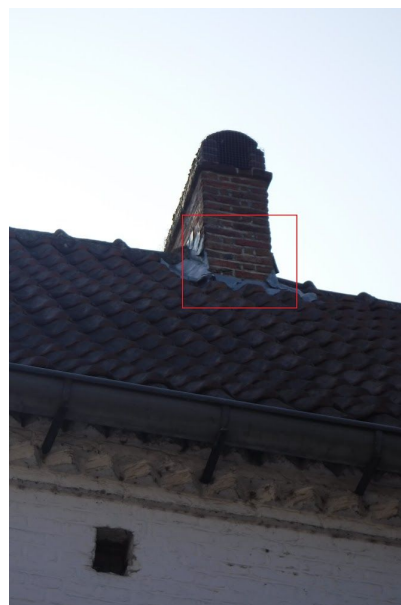
Opgewaaide afdekslabben.

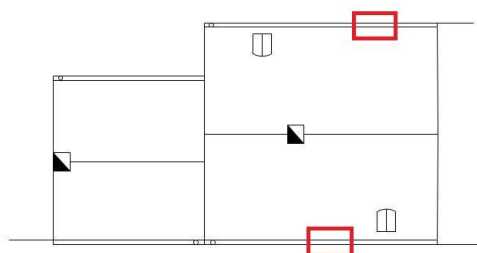
| toestand | Bij de goten van de woning is er zowel langs de tuin- als de straatzijde een lasnaad losgekomen.(rood) |

### A2018/09 De lasnaden van de goten herstellen.

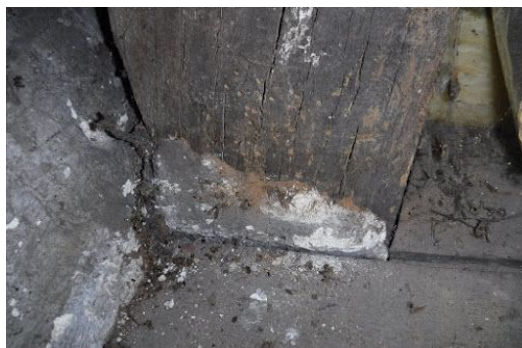
| toestand | In het spantbeen van het centrale spant langs de straatzijde en in de muurplaat langs de tuinzijde zijn er actieve aantastingen door grote klopper ( <i>Xestobium rufovillosum</i> ) vastgesteld. (rood)<br>Deze aantastingen kunnen zeer destructief zijn en de stabiliteit van de constructie ondermijnen. |

Actief aangetaste spantbeenvoet.

### A2018/07 Het actief aangetaste hout behandelen tegen grote klopper.

| toelichting advies | <p>De aantastingen zijn mede het gevolg van vroegere vochtproblemen in de daken en de aanwezigheid van oude schimmelweefsels. De daken zijn vernieuwd en er werden geen vochtinfiltraties waargenomen.</p> <p>Chemische behandeling in eikenhout door middel van injectie of instrijking biedt geen volwaardig alternatief. Injectie geeft geen garantie dat al het aangetaste hout bereikt wordt, bestrijking en besproeiing werken te oppervlakkig om effectief te zijn.</p> <p>Bij structurele schade (ook bij ernstige inrottingen) wordt best enkel het aangetaste hout verwijderd, maar wordt het gezonde, originele hout maximaal bewaard. De verstevigingen kunnen bestaan uit het inzetten van nieuwe houten stukken (in dezelfde houtsoort) of het maken van een prothese met epoxyharsmortel, waarbij de eerstgenoemde methode de voorkeur verdient. Laat u bij deze ingrepen bijstaan door een gespecialiseerd stabiliteitsingenieur.</p> <p>Monumentenwacht kan de activiteit van de aantastingen monitoren tijdens de reguliere inspecties (driejaarlijks).</p> <p><b>Meer informatie hieromtrent vindt u in de publicatie "Dieren in en op gebouwen - insecten", gratis te downloaden via <a href="http://www.monumentenwacht.be/publicaties">www.monumentenwacht.be/publicaties</a>.</b></p> |

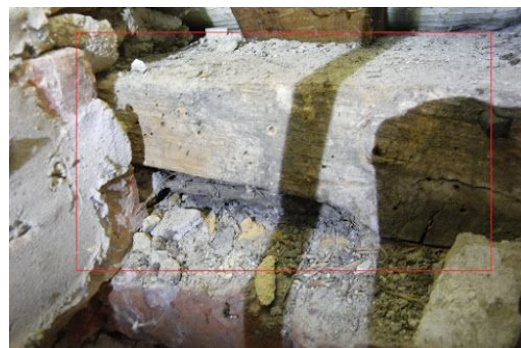
Actieve aantastingen grote klopper in de muurplaat.

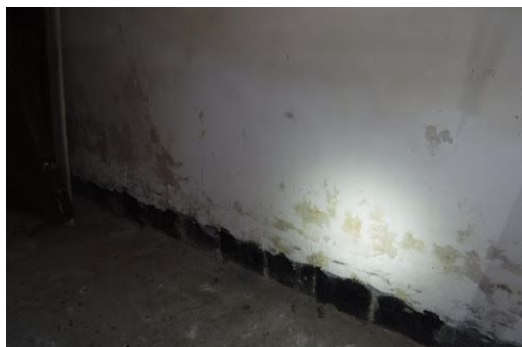
| toestand | Helemaal onderaan in de muren van het bijgebouw zijn er sporen van opstijgend vocht en zoutuitbloeiing. |

Schade door opstijgend vocht en zouten.

### A2018/12 De muren behandelen tegen opstijgend vocht.

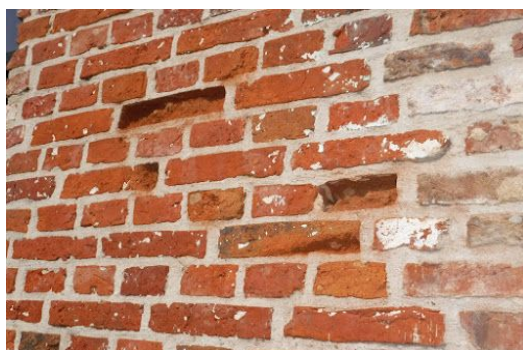
toestand Op enkele plaatsen vertoont het muurwerk (oude) scheuren of is vooral ter hoogte van het maaiveld het voegwerk uitgespoeld. Dit kan leiden tot vochtinfiltratie: Een aantal stenen zijn verweerd. Deze problemen komen vooral voor in de muur van de woning langs de tuinzijde.

Verweerde bakstenen

**A2018/15 De scheuren en openstaande voegen in het muurwerk opvoegen en de verweerde stenen vervangen.**

toelichting advies Losse voegen eerst verwijderen. Voeg de scheuren met een compatibele kalkmortel.

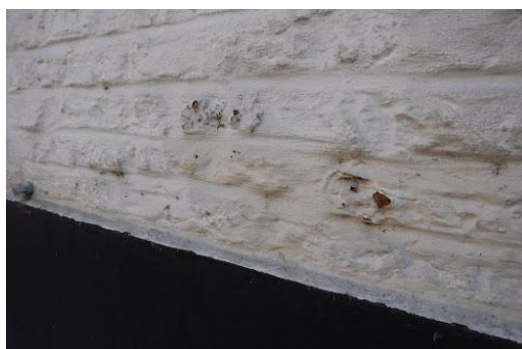
| toestand | De afwerklagen op het baksteenmetselwerk zijn licht vervuild. Bij de gevel langs de straatzijde is de afwerking lokaal beschadigd door zouten en opstijgend vocht. (rood) |

Licht vervuilde en loskomende afwerking.

### A2018/11 De afwerklagen op de buitengevels vernieuwen.

| toelichting advies | Er wordt best gewerkt met verven op basis van kalk. |
