# Asbestinventarisatetest

Vijversstraat 23, 3500 Hasselt

Attestnummer : 20241001-000103.000

Uitgegeven op : 01.10.2024

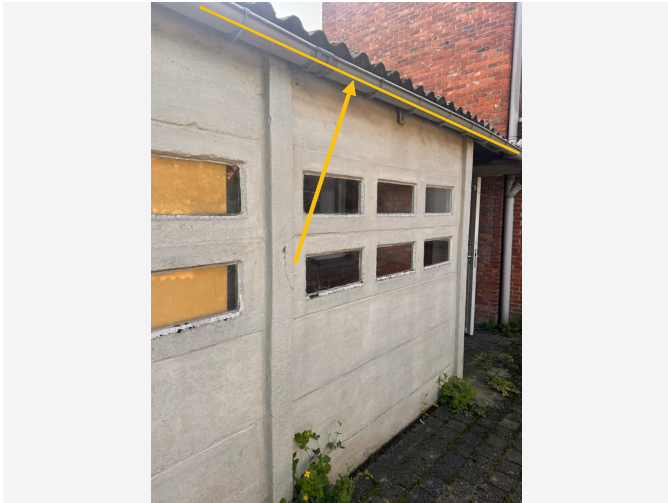
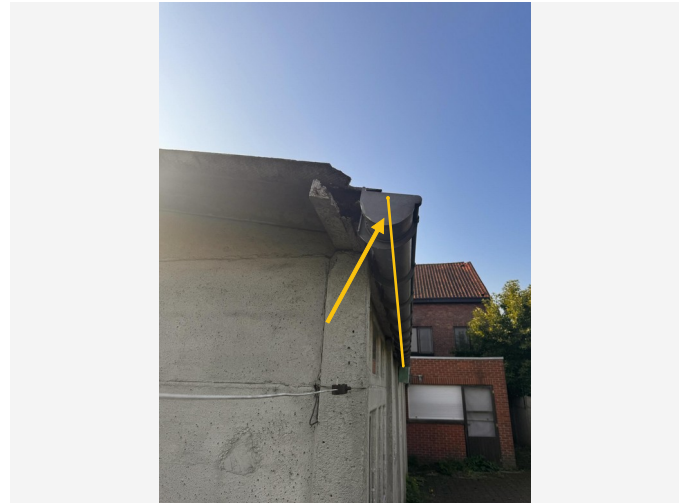
| Fiche 1: Slip in de dakgoot..... | 18 |

**Dringend verwijderen**

| Beschrijving | Slip in de dakgoot |
| Type afvalstof | Betreft resten (contaminatie) van verwerking of beschadiging |
| Type resten (contaminatie) | <ul style="list-style-type: none"><li>• Stof, deeltjes &lt; 4 mm, flinters, gruis (vermengd in materiaal)</li></ul> |
| Bron van de resten | Golfplaten dak |
| Gebondenheid resten | Niet hecht |
| Hoeveelheid (gewicht - aantal) | <ul style="list-style-type: none"><li>• 5,00 kg - 1 stuk</li></ul> |

- Verwijder het asbestafval.

- Eenvoudige handelingen: mag via doe-het-zelf of door werknemer(s) met opleidingsattest eenvoudige handelingen  
Eenvoudig te verwijderen in zijn geheel.

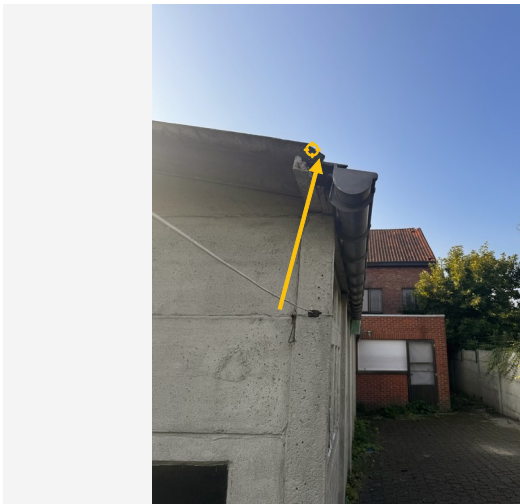
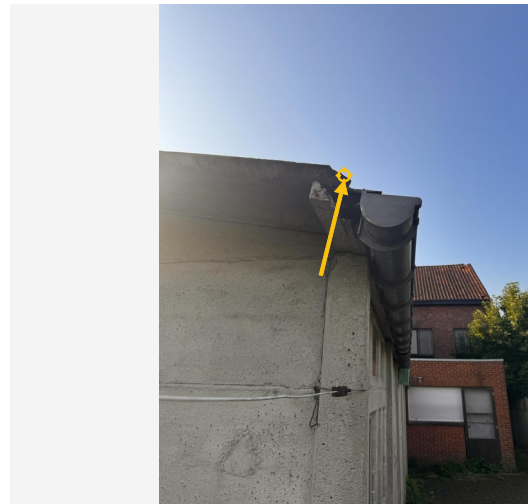
| Fiche 2: Golfplaten..... | 20 |

Verwijderen

| Eindbeoordeling materiaalrisico | Verhoogd materiaalrisico en/of verhoogde kans op vezelvrijgave |

| Asbestsoort (vezeltype) | Amfibool aanwezig, uitgezonderd crocidoliet |
| Toestand van het materiaal | Matig beschadigd, matig verweerd |

| # | Type | Referentie | Resultaat |
|---|---|---|---|
| 2.1 | Puntmonster | 2 | Chrysotiel, Amosiet |

- Zorg voor een veilig beheer. Vermijd het beschadigen van het asbestmateriaal. Controleer de toestand jaarlijks op wijzigingen.

- Eenvoudige handelingen: enkel door erkend asbestverwijderaar  
Hechtgebonden

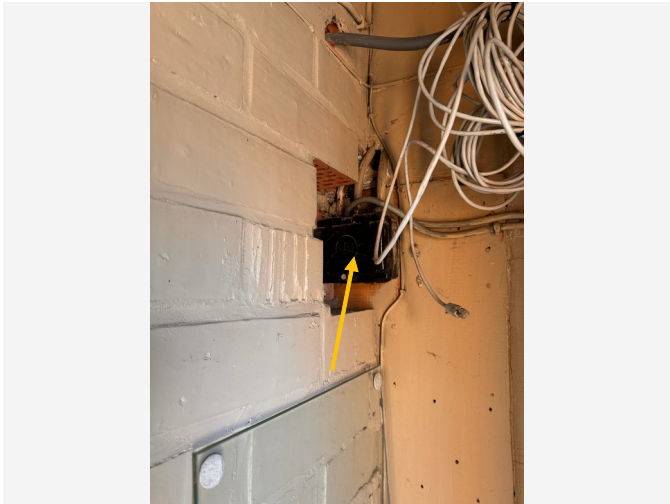
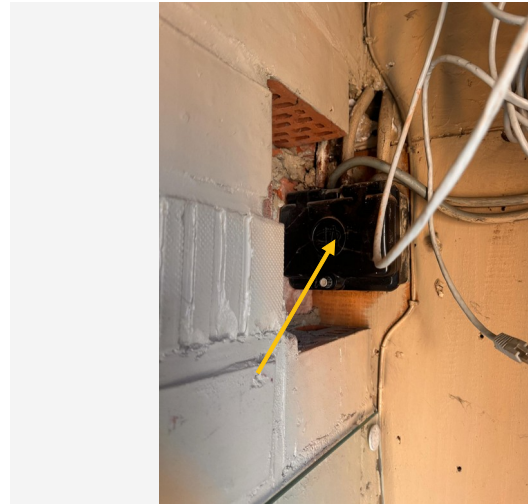
| Fiche 3: Bakeliet..... | 23 |

Zorgvuldig beheren

| Eindbeoordeling materiaalrisico | Zeer laag materiaalrisico en/of zeer lage kans op vezelvrijgave |

| Asbestsoort (vezeltype) | Alleen chrysotiel |
| Toestand van het materiaal | Onbeschadigd, niet verweerd |

| Opmerking | Inschatting hoeveelheid. +/- 8 stuks verspreid aanwezig. |

- Zorg voor een veilig beheer. Vermijd het beschadigen van het asbestmateriaal. Controleer de toestand jaarlijks op wijzigingen.

- Eenvoudige handelingen: mag via doe-het-zelf of door werknemer(s) met opleidingsattest eenvoudige handelingen  
Hechtgebonden.

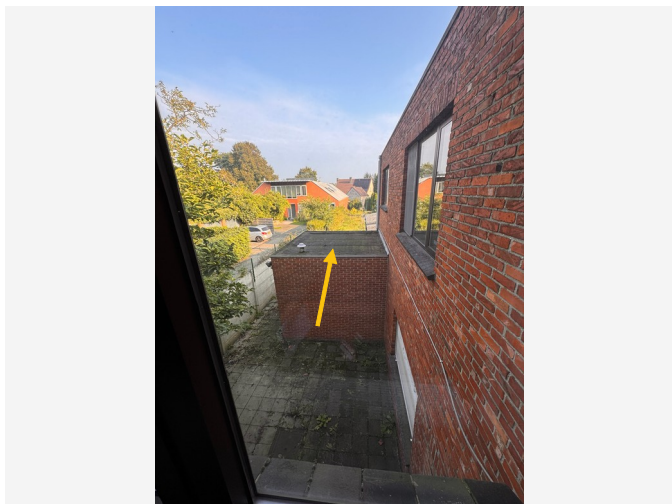
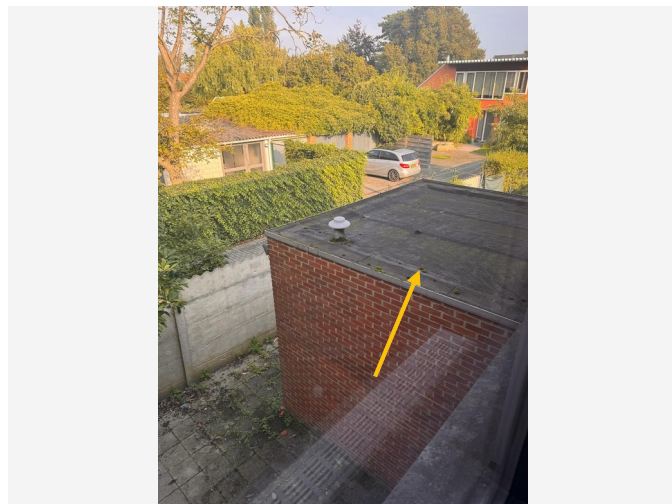
| Fiche 4: Roofing..... | 26 |

Zorgvuldig beheren

| Eindbeoordeling materiaalrisico | Zeer laag materiaalrisico en/of zeer lage kans op vezelvrijgave |

| Toestand van het materiaal | Licht beschadigd, licht verweerd. Intact calciumsilicaatmateriaal of categorie III 'gebondenheid' |

| Opmerking | Er werd geen staal genomen van de roofing om lekschade te voorkomen. |

- Zorg voor een veilig beheer. Vermijd het beschadigen van het asbestmateriaal. Controleer de toestand jaarlijks op wijzigingen.

- Eenvoudige handelingen: enkel door erkend asbestverwijderaar Hechtgebonden.

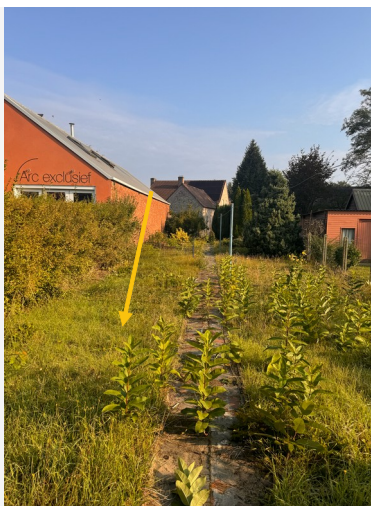
| Fiche 5: Overwoekerende tuin..... | 30 |

**Reden:** Overwoekerende vegetatie

**Uitleg van de asbestdeskundige:** Aangezien de tuin veel overwoekerende vegetatie heeft kan er geen uitspraak gedaan worden over achterliggende toepassingen.

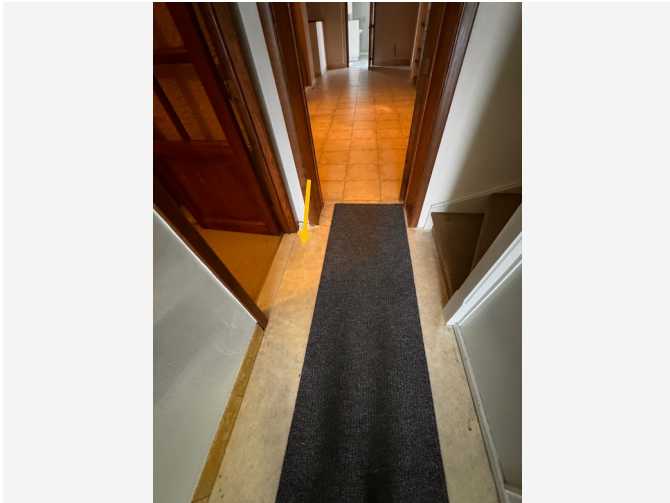
| Fiche 6: Vinyl hal..... | 32 |

De vinyl in de hal is zacht en niet asbestverdacht.

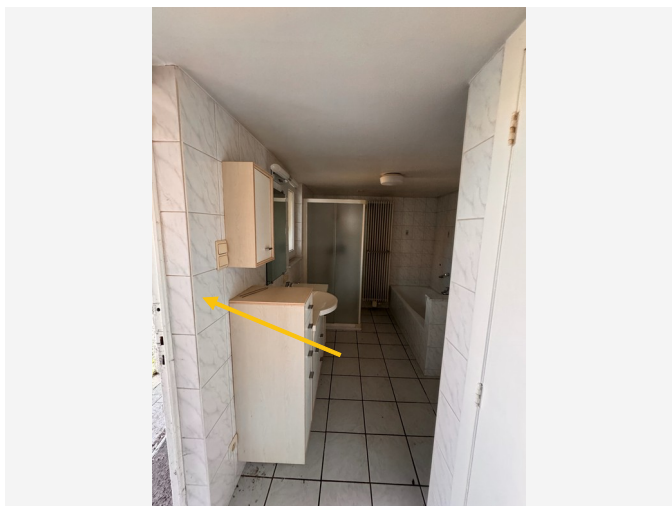
| Fiche 7: Tegellijm..... | 33 |

In de badkamer zijn er wandtegels aanwezig. Aangezien het een niet destructief onderzoek is kan er geen uitspraak gedaan worden over de achterliggende tegellijm.

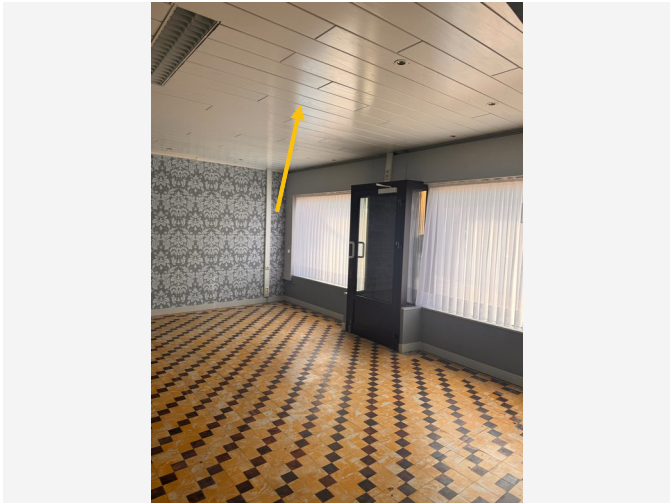
| Fiche 8: Plafond afwerking..... | 34 |

Alle plafonds zijn afgewerkt met gipskarton of hout beplating. Aangezien het een niet destructief onderzoek is kan er geen uitspraak gedaan worden over achterliggende lagen.

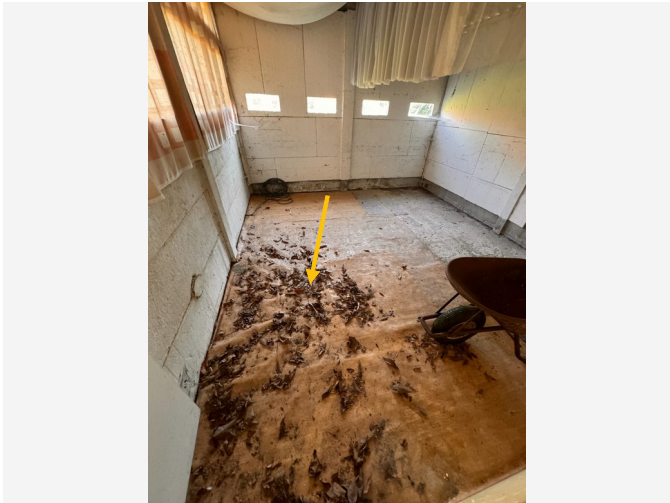
| Fiche 9: Vinyl achterbouw bruin..... | 35 |

De bruine vinyl op de vloer van de achterbouw is zacht en niet asbestverdacht.

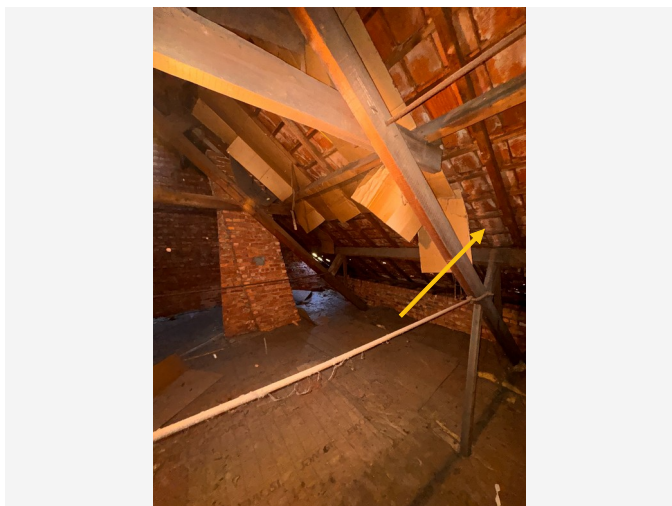
| Fiche 10: Onderdak..... | 36 |

Er is geen onderdak aanwezig.

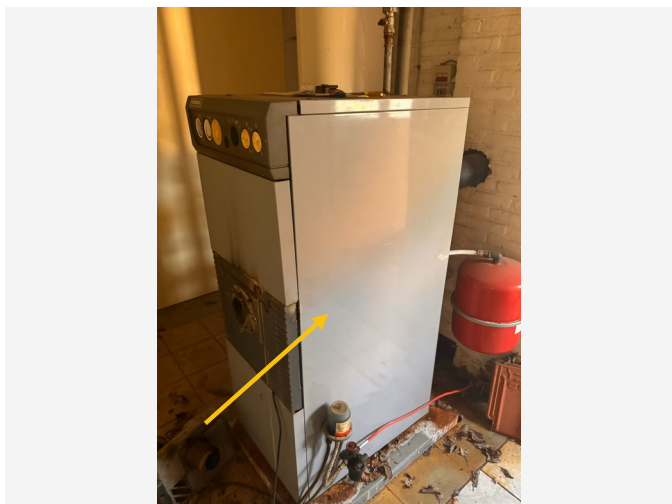
| Fiche 11: CV-ketel..... | 37 |

De ketel is niet gevonden op de website van IAD. Aangezien het een niet destructief onderzoek is kan er geen uitspraak gedaan worden of de ketel al dan niet asbesthoudende toepassingen bevat.

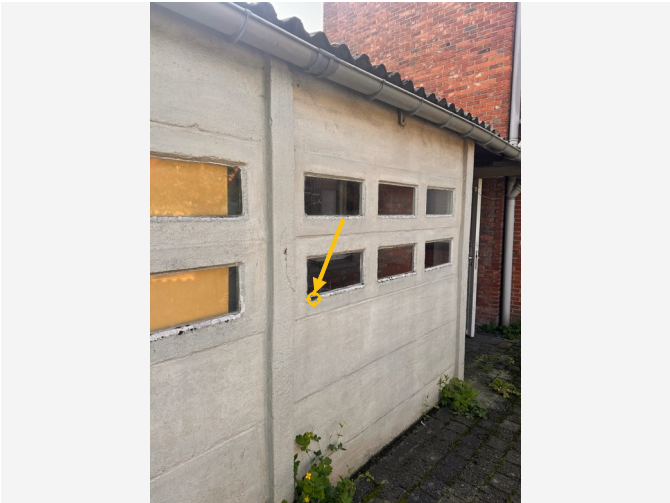
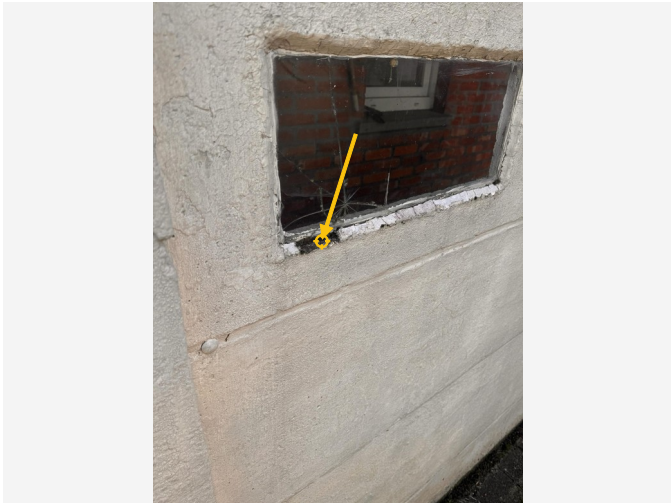
| Fiche 12: Mastiek..... | 39 |

Geen asbest

| # | Type | Referentie | Resultaat |
|---|---|---|---|
| 12.1 | Puntmonster | 3 | Geen asbest |

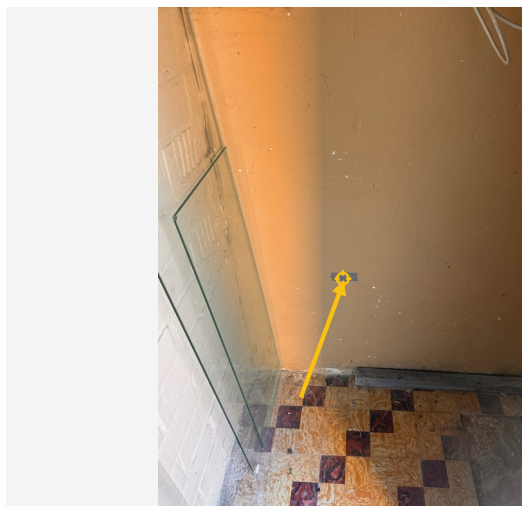
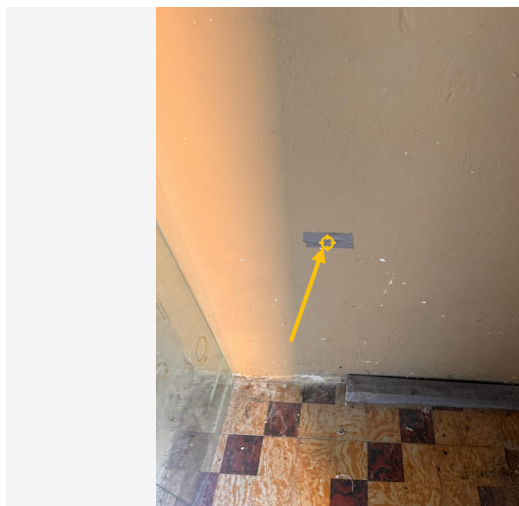
## Fiche 13: Pleisterwerk wanden

Geen asbest

| # | Type | Referentie | Resultaat |
|---|---|---|---|
| 13.1 | Mengmonster | 1 | Geen asbest |

| Opmerking | Er kon geen pleisterwerk genomen worden in een natte ruimte of het cv-lokaal omdat hier geen pleister aanwezig was. |

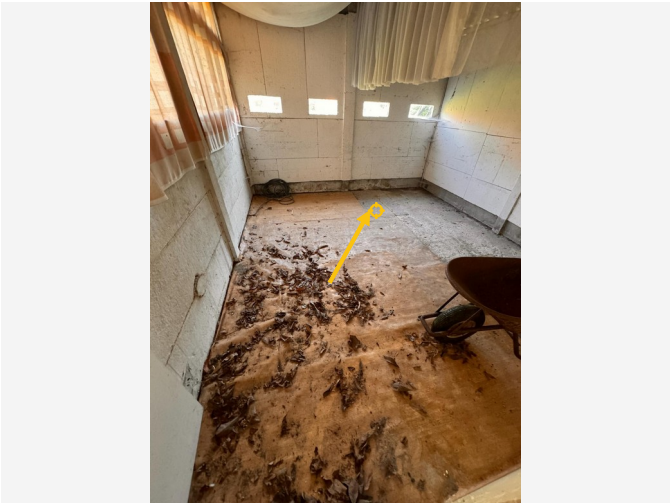
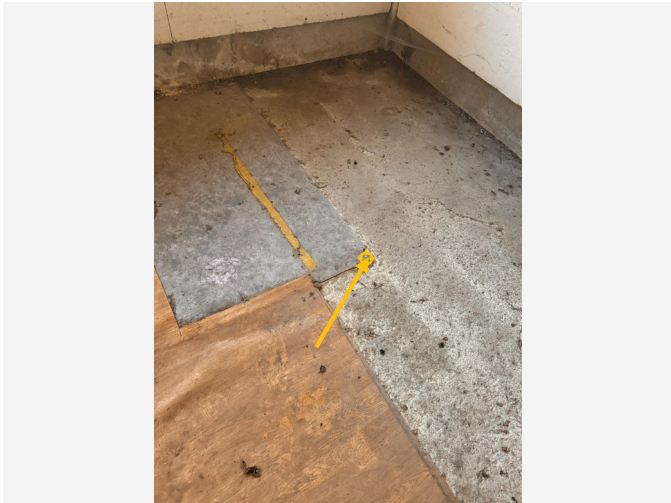
| Fiche 14: Vinyl achterbouw grijs..... | 43 |

Geen asbest

| # | Type | Referentie | Resultaat |
|---|---|---|---|
| 14.1 | Puntmonster | 4 | Geen asbest |
