# Asbestinventarisatetest

Stationsstraat 58, 9900 Eeklo

Attestnummer : 20240605-000285.000

Uitgegeven op : 05.06.2024

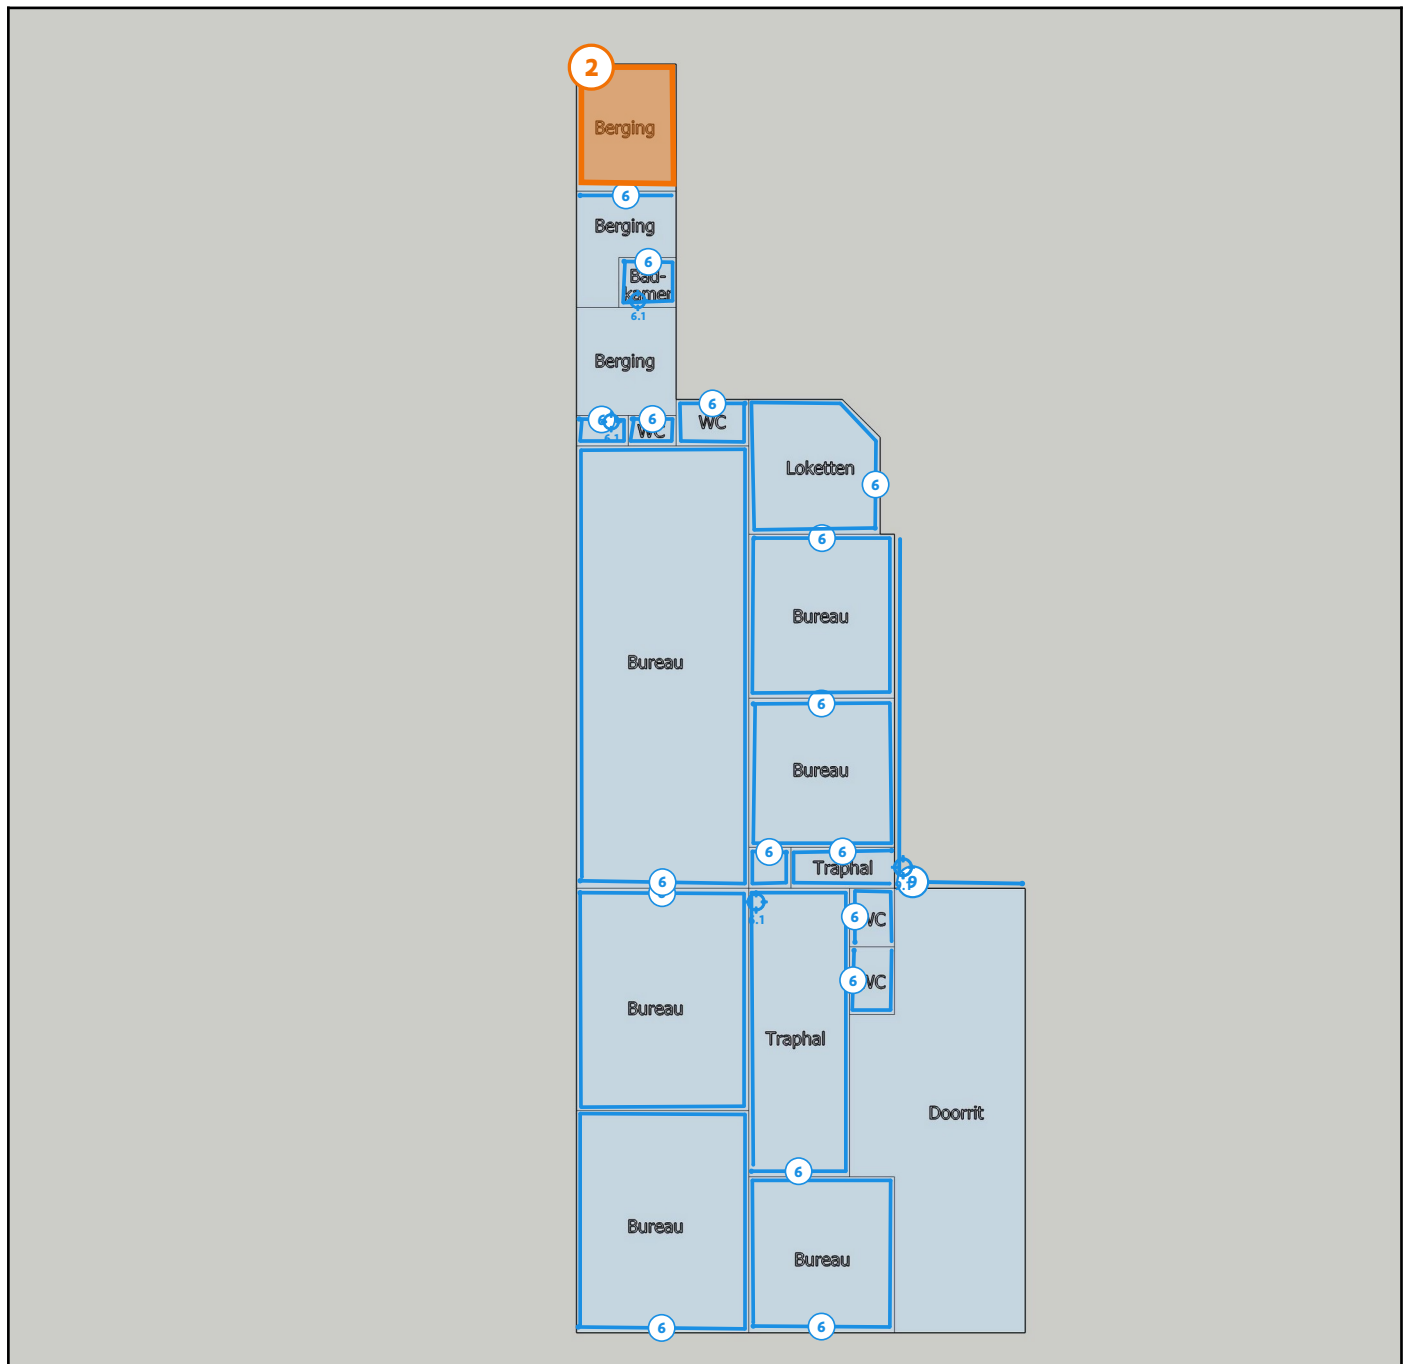
## Plan 1.2: Stationsstraat 58 - gelijkvloers

| Beschrijving | Type | Actie |
|---|---|---|
| 2. Golfplaten | Asbestmateriaal | <a href="#">Verwijderen</a> |

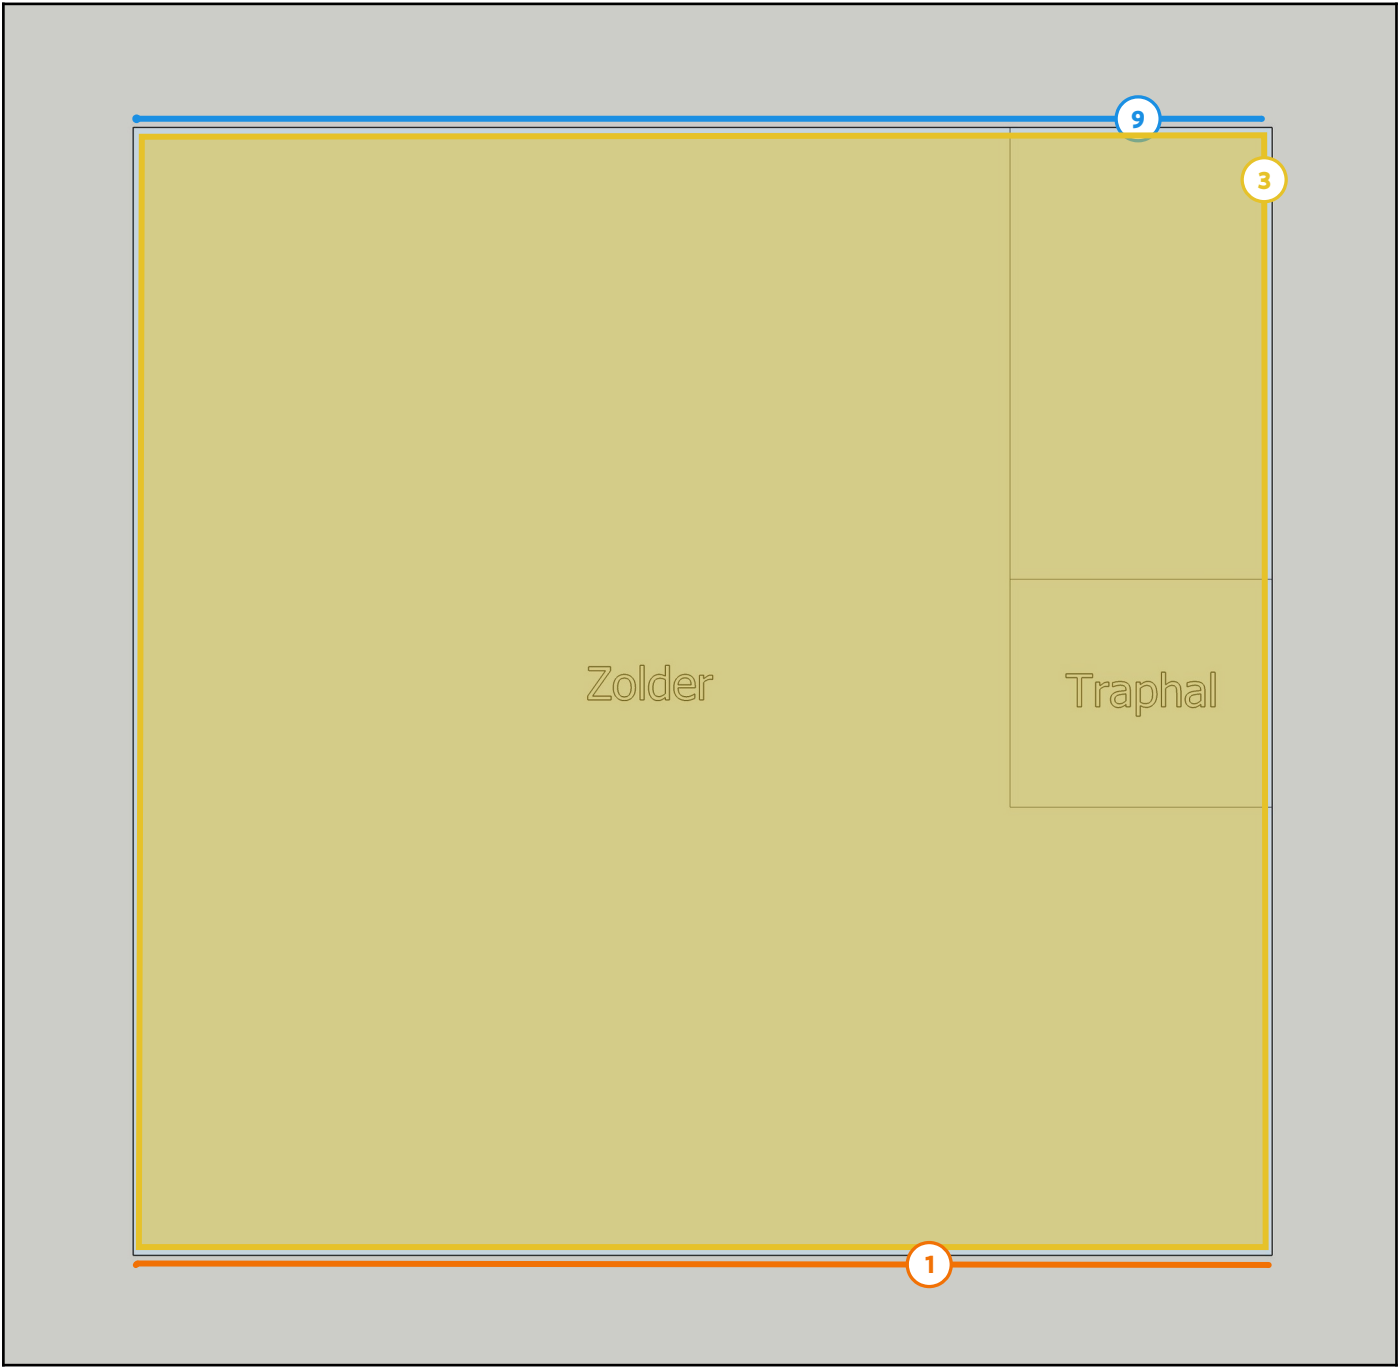
# Plan 1.4: Stationsstraat 58 - zolder

| Beschrijving | Type | Actie |
|---|---|---|
| 1. Leien | Asbestmateriaal | Verwijderen |
| 3. Onderdak | Asbestmateriaal | Zorgvuldig beheren |

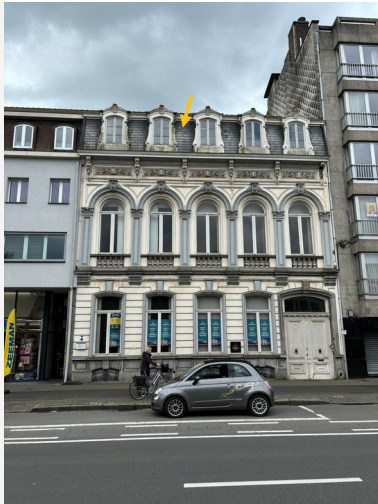
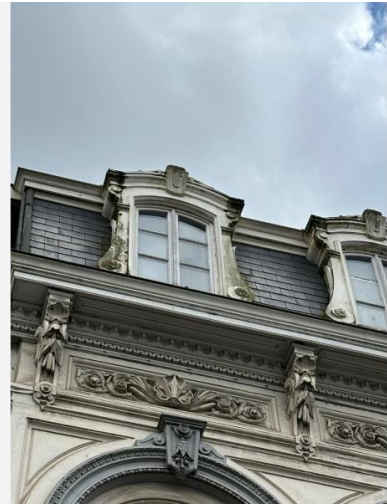
Het asbestmateriaal valt onder de mijlpaal van 2034.

Verwijderen

| Eindbeoordeling materiaalisico | Laag materiaalisico en/of verlaagde kans op vezelvrijgave |

| Asbestsoort (vezeltype) | Crocidoliet aanwezig |
| Toestand van het materiaal | Licht beschadigd, licht verweerd. Intact materiaal type Pical – asbestboard of categorie III 'gebondenheid' |

| Beschrijving | Leien |
| Asbestmateriaal | Dak- en gevelbekleding - Lei, shingle |

- Zorg voor een veilig beheer. Vermijd het beschadigen van het asbestmateriaal. Controleer de toestand jaarlijks op wijzigingen.
- Hemelwater dat afspoelt van asbestcement daken of gevels kan asbestdeeltjes bevatten. Gebruik het enkel voor gesloten circuits (bv. spoelen toiletten). Reinig na het vervangen van het dak of de gevel de dakgoten en regenwaterput of -ton om asbesthoudend sediment of slib te verwijderen

- Eenvoudige handelingen: mag via doe-het-zelf of door werknemer(s) met opleidingsattest eenvoudige handelingen  
Toepassingen die hechtgebonden zijn kunnen door uzelf verwijderd worden indien ze niet beschadigd zijn. Bij het verwijderen kunnen deze beschadigd raken of breken. Indien dit gebeurt, zal u de hulp van een professionele verwijderaar moeten inroepen.

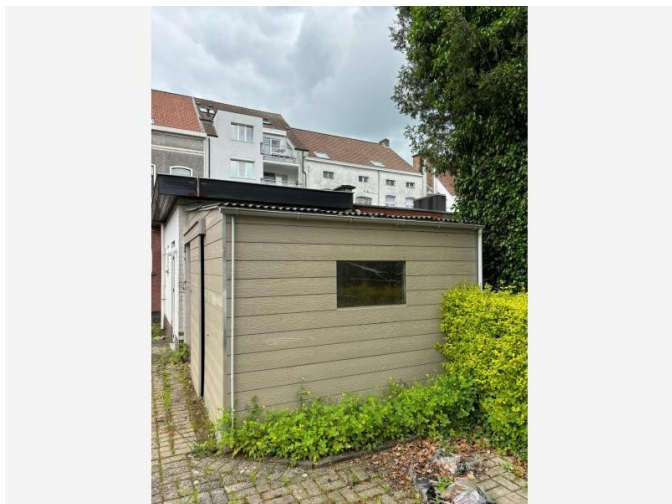
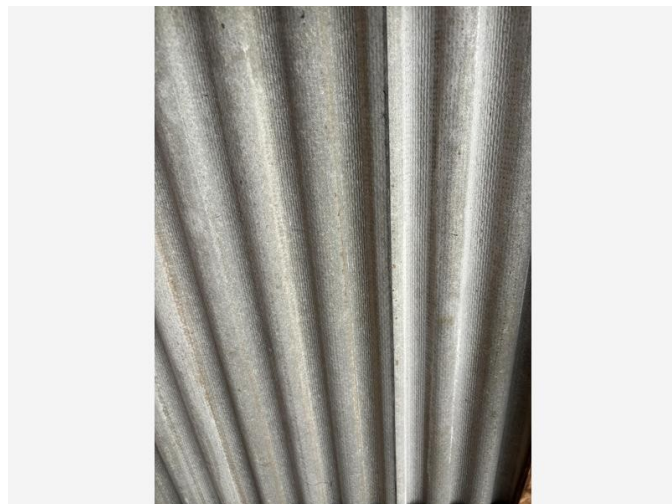
Het asbestmateriaal valt onder de mijlpaal van 2034.

Verwijderen

| Eindbeoordeling materiaalisico | Verhoogd materiaalisico en/of verhoogde kans op vezelvrijgave |

| Asbestsoort (vezeltype) | Crocidoliet aanwezig |
| Toestand van het materiaal | Licht beschadigd, licht verweerd. Intact materiaal type Pical – asbestboard of categorie III 'gebondenheid' |

| Beschrijving | Golfplaten |
| Asbestmateriaal | Dak- en gevelbekleding - Golfplaat |

- Zorg voor een veilig beheer. Vermijd het beschadigen van het asbestmateriaal. Controleer de toestand jaarlijks op wijzigingen.
- Hemelwater dat afspoelt van asbestcement daken of gevels kan asbestdeeltjes bevatten. Gebruik het enkel voor gesloten circuits (bv. spoelen toiletten). Reinig na het vervangen van het dak of de gevel de dakgoten en regenwaterput of -ton om asbesthoudend sediment of slib te verwijderen

- Eenvoudige handelingen: mag via doe-het-zelf of door werknemer(s) met opleidingsattest eenvoudige handelingen  
Toepassingen die hechtgebonden zijn kunnen door uzelf verwijderd worden indien ze niet beschadigd zijn. Bij het verwijderen kunnen deze beschadigd raken of breken. Indien dit gebeurt, zal u de hulp van een professionele verwijderaar moeten inroepen.

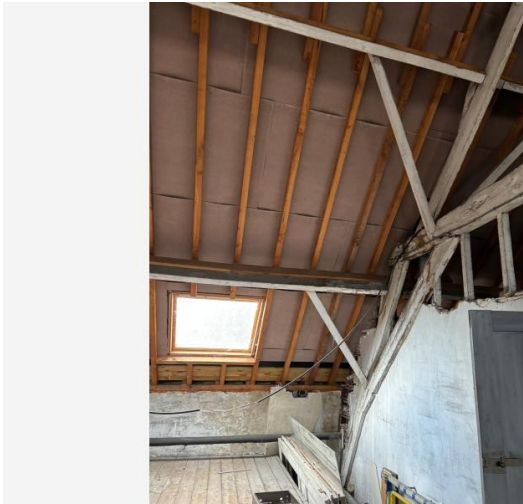
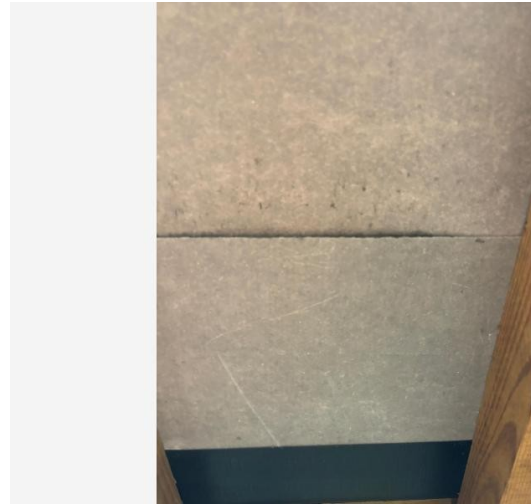
Het asbestmateriaal valt onder de mijlpaal van 2040.

Zorgvuldig beheren

| Eindbeoordeling materiaalisico | Laag materiaalisico en/of verlaagde kans op vezelvrijgave |

| Toestand van het materiaal | Onbeschadigd, niet verweerd |

| Beschrijving | Onderdak |
| Asbestmateriaal | Plaat, paneel, tablet - Type Menuiserite |

- Zorg voor een veilig beheer. Vermijd het beschadigen van het asbestmateriaal. Controleer de toestand jaarlijks op wijzigingen.

- Eenvoudige handelingen: mag via doe-het-zelf of door werknemer(s) met opleidingsattest eenvoudige handelingen  
Toepassingen die hechtgebonden zijn kunnen door uzelf verwijderd worden indien ze niet beschadigd zijn. Bij het verwijderen kunnen deze beschadigd raken of breken. Indien dit gebeurt, zal u de hulp van een professionele verwijderaar moeten inroepen.

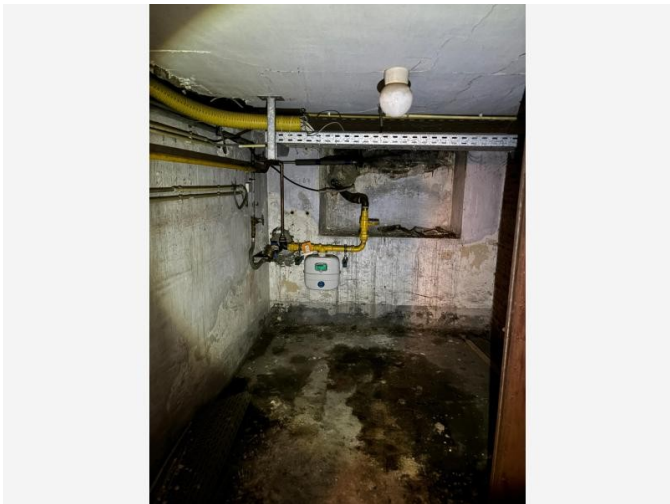
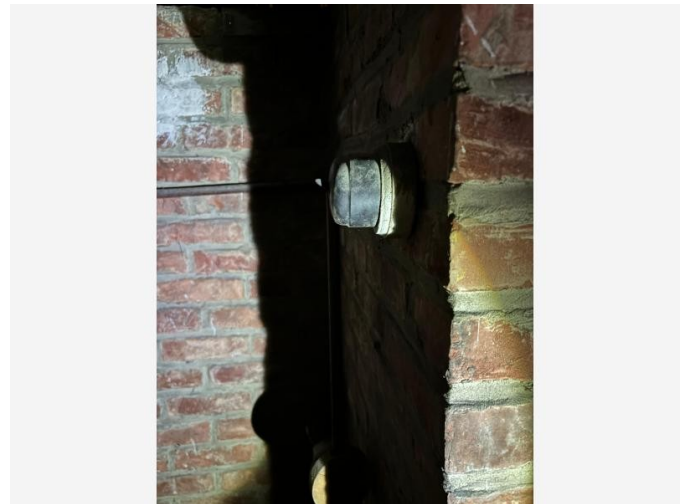
Het asbestmateriaal valt onder de mijlpaal van 2040.

Zorgvuldig beheren

| Eindbeoordeling materiaalrisico | Laag materiaalrisico en/of verlaagde kans op vezelvrijgave |

| Toestand van het materiaal | Onbeschadigd, niet verweerd |

| Beschrijving | Bakeliet verlichtings- en schakelmateriaal |
| Asbestmateriaal | Plaat, paneel, tablet - Type Bakeliet |

- Zorg voor een veilig beheer. Vermijd het beschadigen van het asbestmateriaal. Controleer de toestand jaarlijks op wijzigingen.

- Eenvoudige handelingen: mag via doe-het-zelf of door werknemer(s) met opleidingsattest eenvoudige handelingen  
Toepassingen die hechtgebonden zijn kunnen door uzelf verwijderd worden indien ze niet beschadigd zijn. Bij het verwijderen kunnen deze beschadigd raken of breken. Indien dit gebeurt, zal u de hulp van een professionele verwijderaar moeten inroepen.

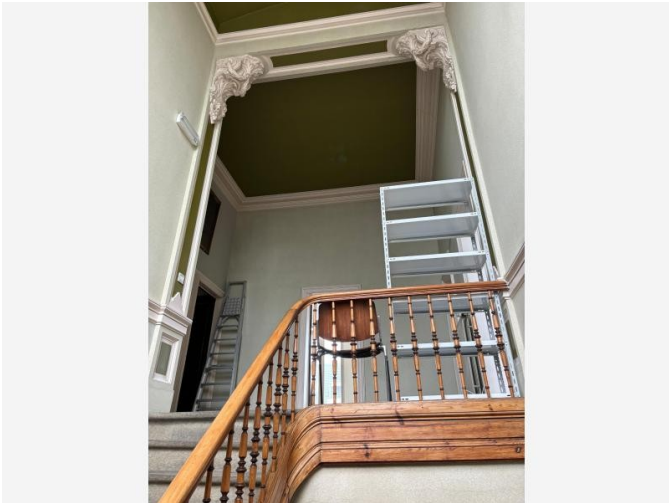
*Situeringsfoto*

**Reden:** Het te onderzoeken materiaal situeert zich hoger dan 3,50 m te rekenen vanaf een veilige ondergrond

**Uitleg van de asbestdeskundige:** Het plafond in de traphal is 4,35m hoog.

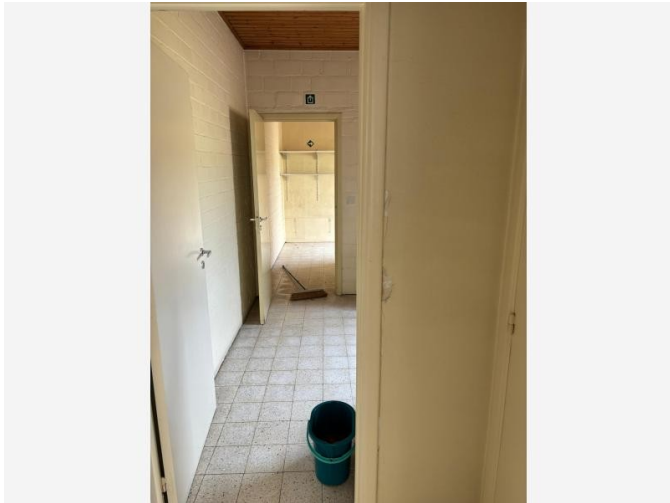
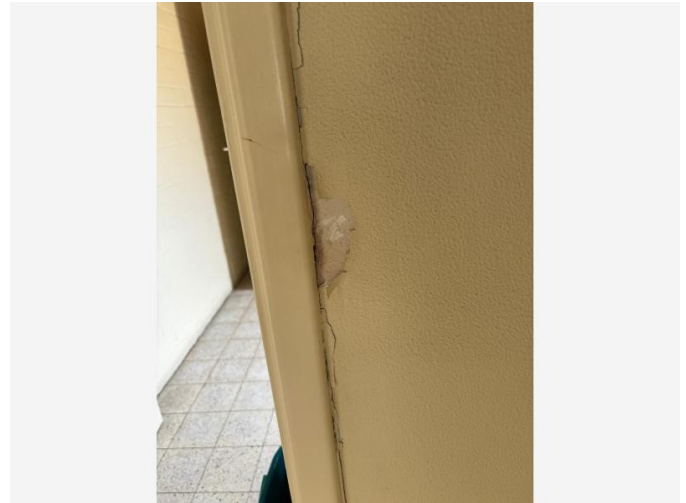
Geen asbest

| # | Type | Referentie | Resultaat |
|---|---|---|---|
| 6.1 | Mengmonster | MM01 | Geen asbest |

| Beschrijving | Pleisterwerk muur |

| <b>Opmerking</b> | <p>Er is geen pleisterwerk geplaatst in de stookplaats.</p> <p>Hoeveelheden zijn louter indicatief en kunnen niet gebruikt worden voor offertes, meetstaten of dergelijke.</p> |

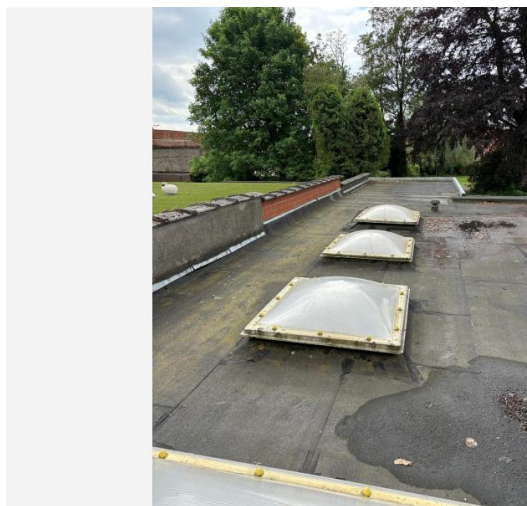
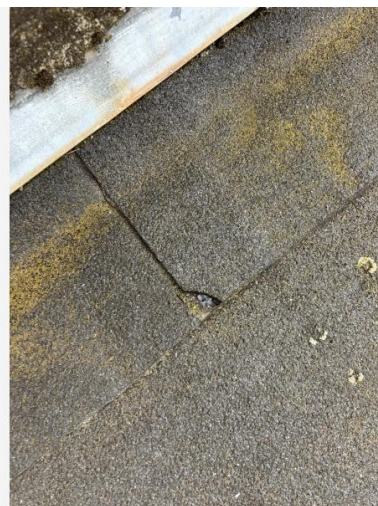
## Fiche 7: Roofing

Geen asbest

| # | Type | Referentie | Resultaat |
|---|---|---|---|
| 7.1 | Puntmonster | MM03 | Geen asbest |

| <b>Opmerking</b> | <p>Monstername is niet representatief voor onderliggende lagen. De eventuele onderliggende roofing en lijmlaag kunnen asbesthoudend zijn.</p> <p>Hoeveelheden zijn louter indicatief en kunnen niet gebruikt worden voor offertes, meetstaten of dergelijke.</p> |

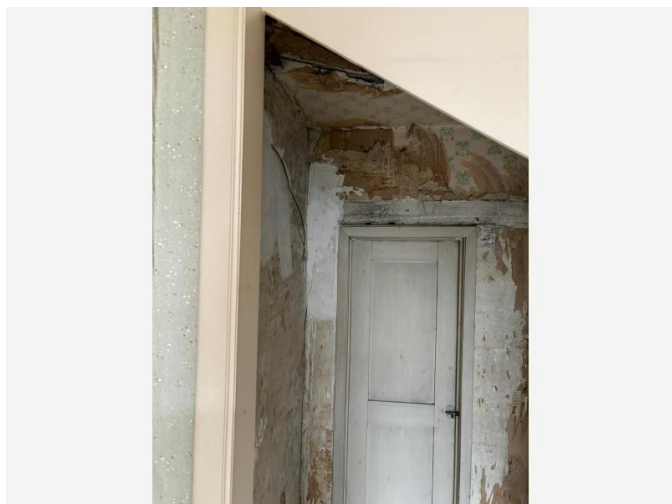
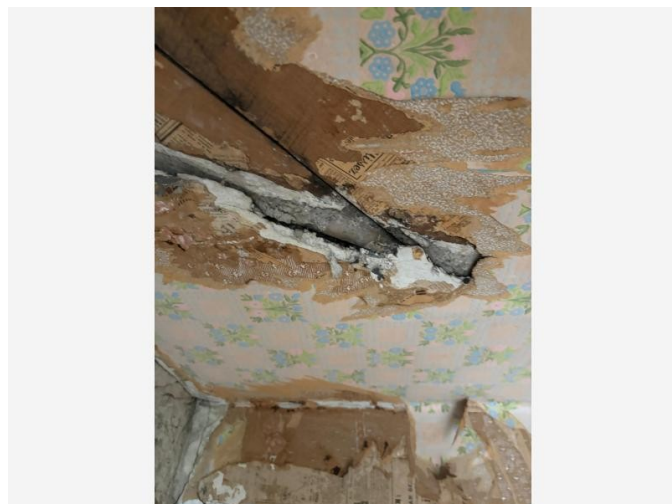
## Fiche 8: Pleisterwerk plafond

Geen asbest

| # | Type | Referentie | Resultaat |
|---|---|---|---|
| 8.1 | Mengmonster | MM02 | Geen asbest |

| Opmerking | <p>Er is geen pleisterwerk geplaatst tegen het plafond van de stookplaats en de natte ruimtes.</p> <p>Hoeveelheden zijn louter indicatief en kunnen niet gebruikt worden voor offertes, meetstaten of dergelijke.</p> |
