ASBESTINVENTARIS

Asbestinventarisatie VTI Gullegem
Oude Ieperstraat 65 te 8560 Gullegem
2015 VTI Gullegem
6 oktober 2022

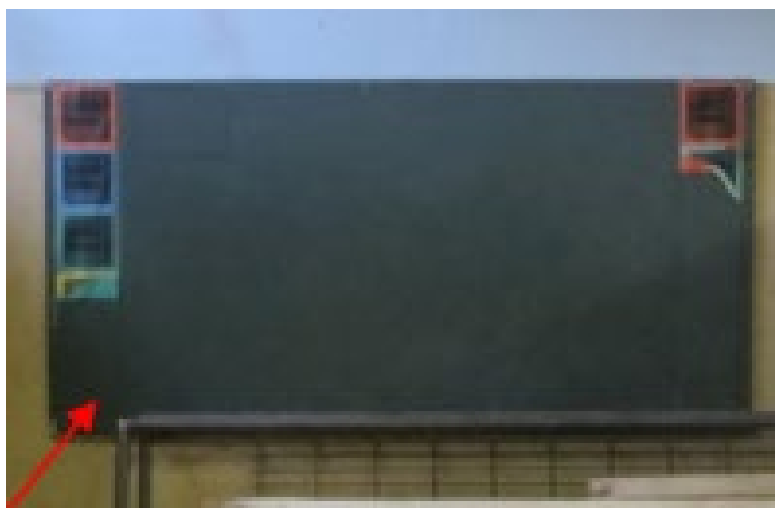
Materiaalfiche

Nummer van de toepassing		001	
Locatie	Gebouw	Hoofdgebouw B - gebouw	
	Lokalen	A 001 – A 002 – A 003 – A 004 – A 005 – A 015 – A 016 – A 102 – A 103 – A 104 – A 105 – A 209 a – B 005 – B 006 – B 102 – B 103a	
	voorwerp	Schoolbord	
Type materiaal		onbekend	
Aantal staalnames		geen	
Geschatte hoeveelheid	Kleur	Oppervlakte	Aantal
			-
Toegankelijkheid	Toegankelijk:	ja	
	Zichtbaar:	ja	
Oppervlaktebehandeling		-	
Beschadiging		ja (omschrijf)	nee
Besluit			
Materiaal gekend als asbesthoudend

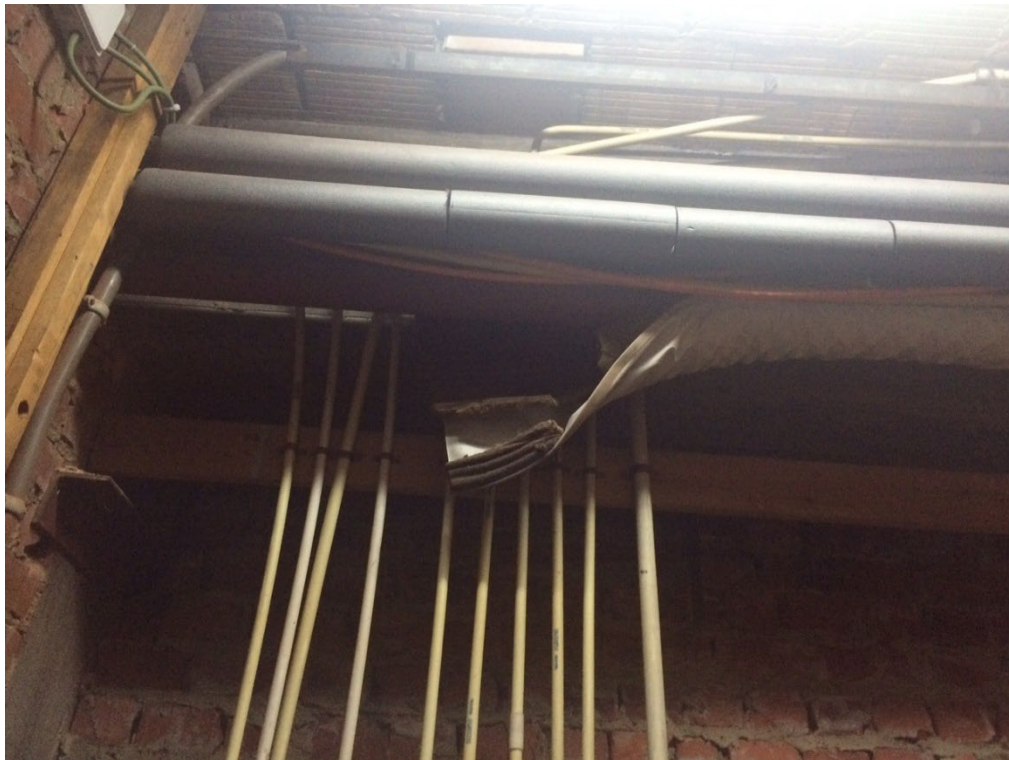
Materiaalfiche

Nummer van de toepassing		002	
Locatie	Gebouw	B - gebouw	
	Lokaal	B 007	
	voorwerp	Isolatie	
Type materiaal		onbekend	
Aantal staalnames		geen	
Geschatte hoeveelheid	Kleur	Oppervlakte	Aantal
			-
Toegankelijkheid	Toegankelijk:	ja	
	Zichtbaar:	ja	
Oppervlaktebehandeling		-	
Beschadiging		Ja, isolatiemateriaal niet meer ingekapseld in het omhulsel	nee
Besluit			
Vermoedelijk asbesthoudend materiaal

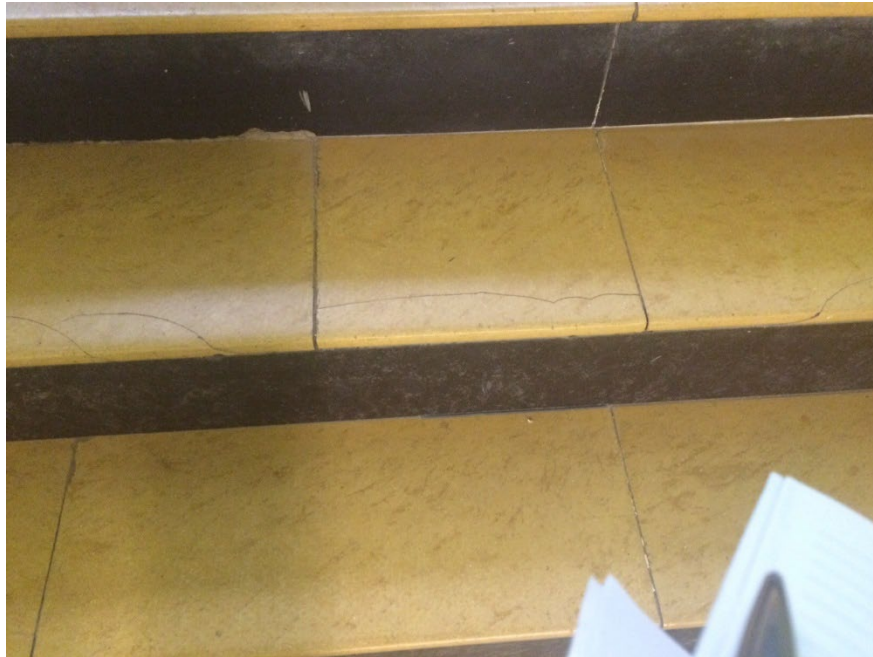
Materiaalfiche

Nummer van de toepassing		003	
Locatie	Gebouw	Hoofdgebouw	
	Lokalen	Gelijkvloers, trap naar verdieping 1° verdieping, trap naar verdieping	
	voorwerp	Traptreden	
Type materiaal		onbekend	
Aantal staalnames		geen	
Geschatte hoeveelheid	Kleur	Oppervlakte	Aantal
			-
Toegankelijkheid	Toegankelijk:	ja	
	Zichtbaar:	ja	
Oppervlaktebehandeling		-	
Beschadiging		Ja, traptreden gebarsten	nee

Materiaal gekend als asbesthoudend

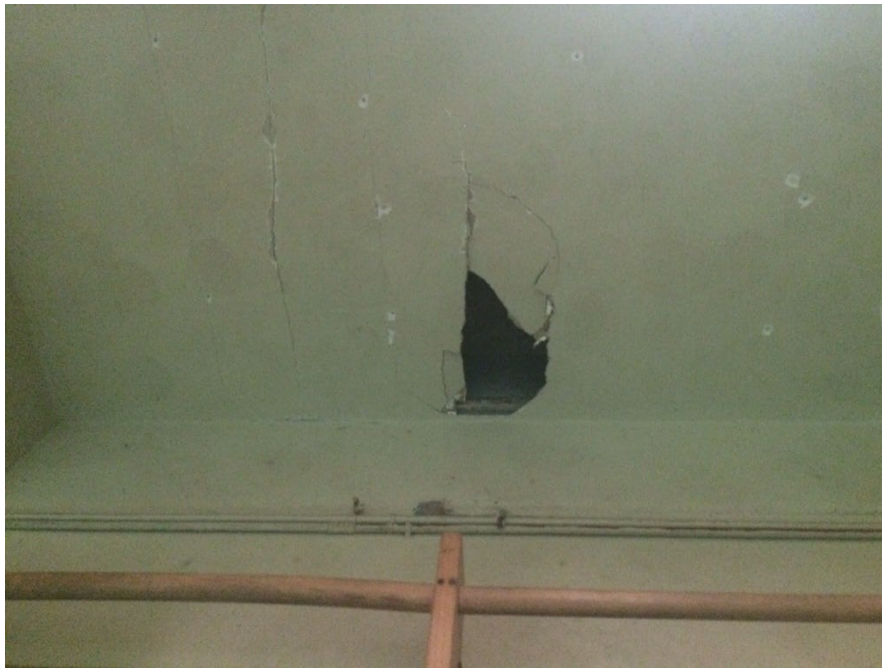
Materiaalfiche

Nummer van de toepassing		004	
Locatie	Gebouw	A – gebouw	
	Lokaal	Sporthal	
	voorwerp	Afdichting boven	
Type materiaal		onbekend	
Aantal staalnames		geen	
Geschatte hoeveelheid	Kleur	Oppervlakte	Aantal
			-
Toegankelijkheid	Toegankelijk:	ja	
	Zichtbaar:	ja	
Oppervlaktebehandeling		-	
Beschadiging		Ja, beschadigd	nee
Besluit			
Vermoedelijk asbesthoudend materiaal
