Asbestinventarisatetest

Pastorijstraat 49, 3582 Beringen

Attestnummer : 20230716-000093.000

Uitgegeven op : 16.07.2023

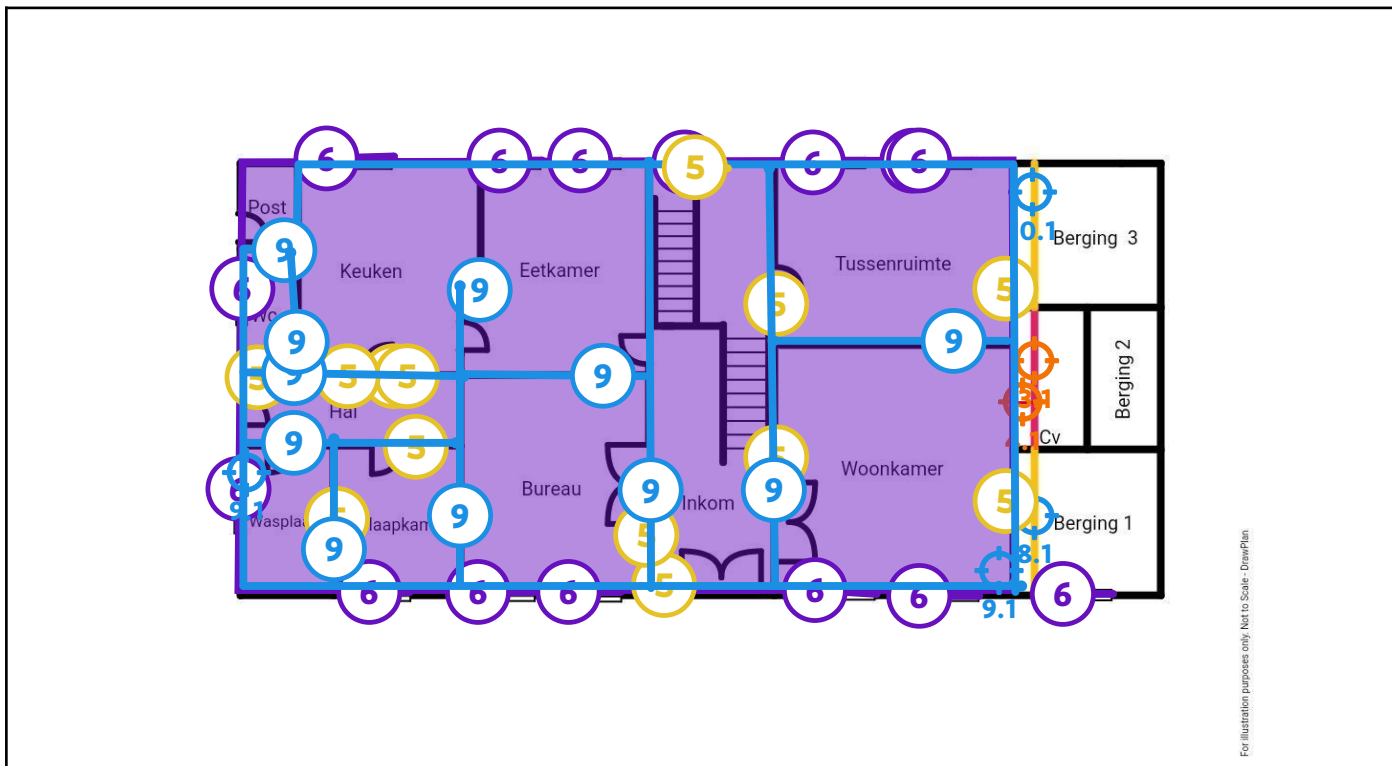
Plan 1.2: GLV

Beschrijving	Type	Actie
3. Leidingisolatie recht - Cv-ruimte	Asbestmateriaal	Verwijderen
3.1 Code: 1	Puntmonster	-
4. Leidingisolatie Bocht - Cv-ruimte	Asbestmateriaal	Verwijderen
4.1 Code: 2	Puntmonster	-
5. elektrische installatie	Asbestmateriaal	Zorgvuldig beheren
6. Mastiek ramen en deuren	Advies	-
7. Geen staalname plafonds	Advies	-
8. Thermische isolatie berghok 1	Geen asbest	-
8.1 Code: 3	Puntmonster	-
9. Pleisterwerk Muren	Geen asbest	-

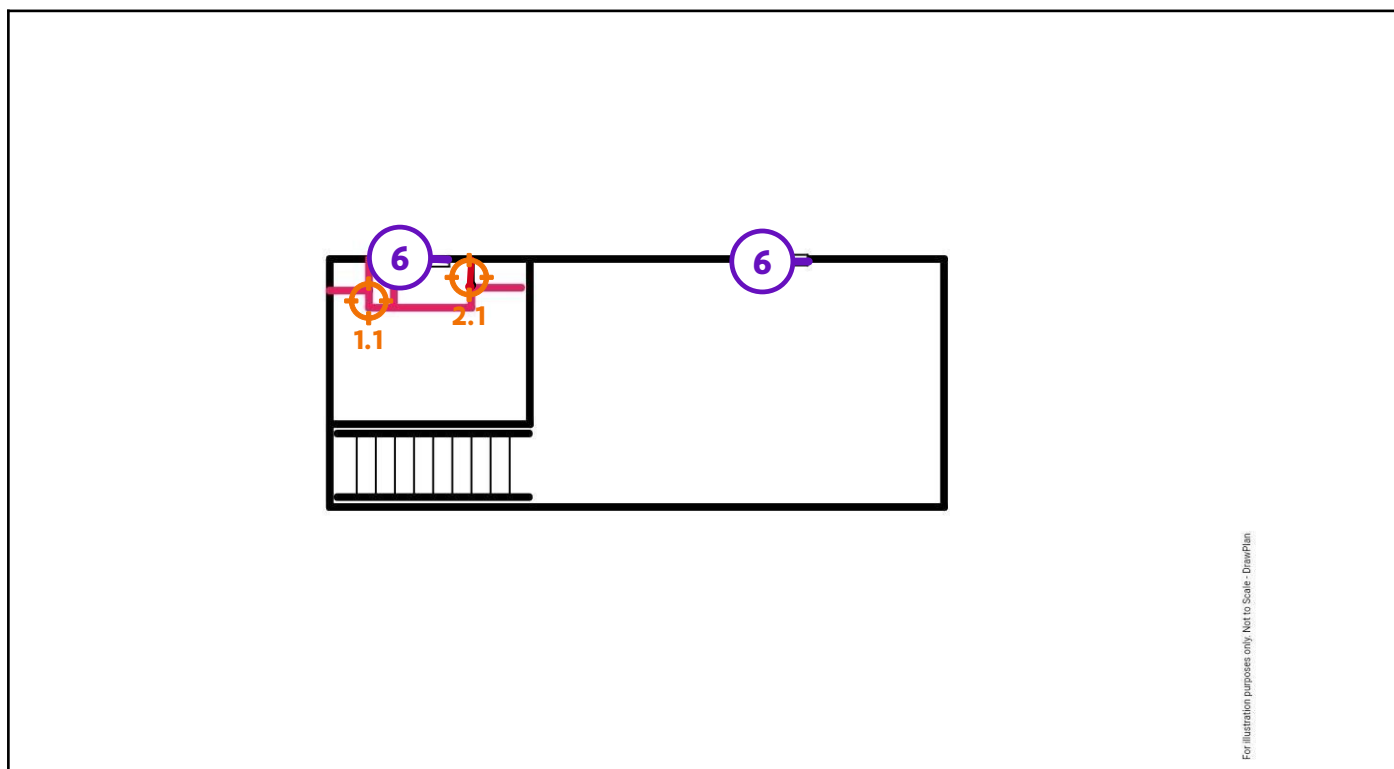
Plan 1.6: Kelder

Beschrijving	Type	Actie
1. Leiding isolatie bocht - Kelder	Asbestmateriaal	Verwijderen
1.1 Code: 8	Puntmonster	-
2. leiding isolatie recht - Kelder	Asbestmateriaal	Verwijderen
2.1 Code: 7	Puntmonster	-
6. Mastiek ramen en deuren	Advies	-

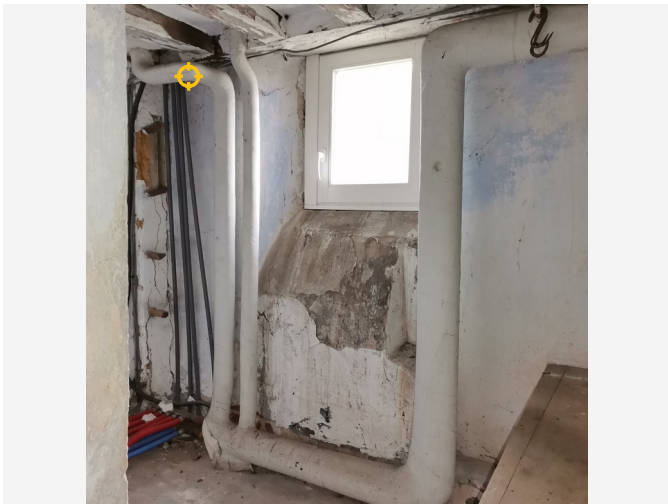
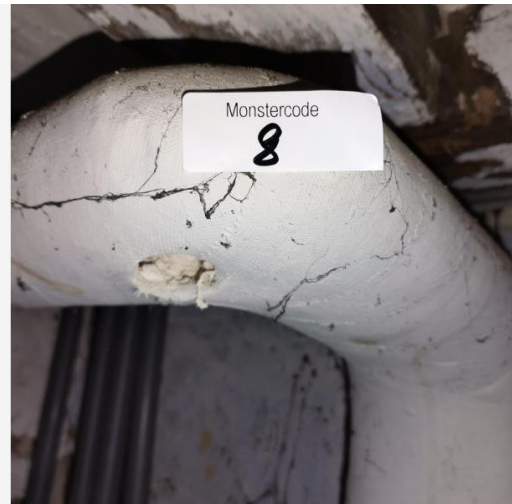
Eindbeoordeling materiaalrisico	Verhoogd materiaalrisico en/of verhoogde kans op vezelvrijgave
---------------------------------	--

Gebondenheid	Categorie 2: niet-hechtgebonden met matrix
Asbestsoort (vezeltype)	Amfibool aanwezig, uitgezonderd crocidoliet
Asbestconcentratie	Hoog ($\geq 50\%$)
Afschermingsgraad van het gehele materiaal	Geheel of deels (ook) vrij aan de binnenlucht
Toestand van het materiaal	Licht beschadigd, licht verweerd. Intact materiaal type Pical – asbestboard of categorie III 'gebondenheid'

#	Type	Referentie	Resultaat
1.1	Puntmonster	8	Amosiet

Beschrijving	Leiding isolatie bocht - Kelder
Omgeving	Binnen
Primaire drager	HVAC infrastructuur en uitrusting
Asbestmateriaal	In-situ afwerkingslagen - Thermische isolatie
Bindmiddel van asbestmateriaal	Gips - kalk

Gebondenheid op basis van bindmiddel	Niet-hechtgebonden
Hoeveelheid (lengte - omtrek - dikte - aantal)	<ul style="list-style-type: none"> • 5,50 m - 60,00 cm - 2,50 cm - 1 stuk
Totaal volume	0,083 m ³
Eenvoudig bereikbaar	Ja
Bevestigingswijze	<ul style="list-style-type: none"> • Verlijmd, ingegoten, versmeerd
Identificatiemethode	Vaststelling met monstername
Destructieve handeling voor identificatie	Nee

Verwijderen

- Zorg voor een veilig beheer. Vermijd het beschadigen van het asbestmateriaal. Controleer de toestand jaarlijks op wijzigingen.
- Scherm in afwachting van verwijdering het asbestmateriaal af van luchtstromingen en verstoring: bijvoorbeeld door het te verpakken, te fixeren, af te dekken, signalisatie - afbakening aan te brengen, ...
- Verwijder dit asbestmateriaal zo snel mogelijk. Volg de toestand goed op.

- Hermetische zone (erkend asbestverwijderaer)
Gipsisolatie wordt losgesneden van dragermateriaal (leiding), asbesthoudend gips zal gemakkelijk verbrossen. Om geen asbestvezels te verspreiden naar de omgeving, dient dit in hermetische zone verwijderd te worden.

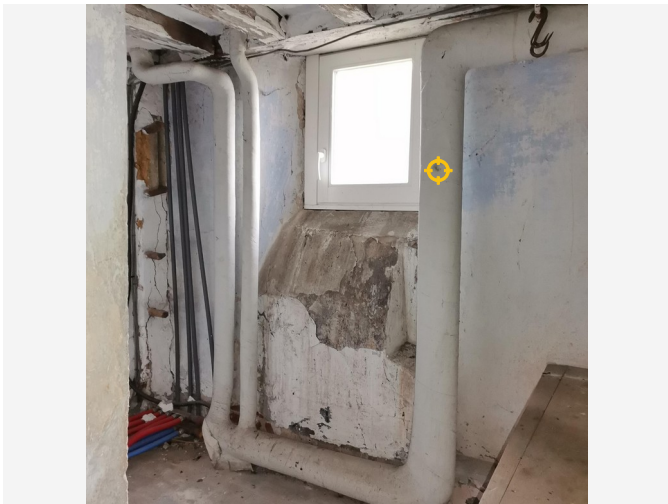
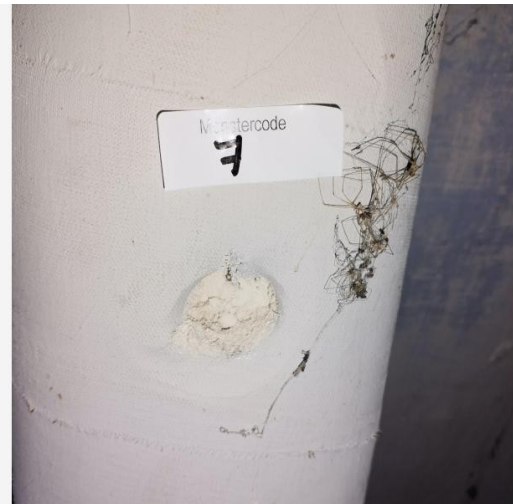
Eindbeoordeling materiaalrisico	Verhoogd materiaalrisico en/of verhoogde kans op vezelvrijgave
---------------------------------	--

Gebondenheid	Categorie 2: niet-hechtgebonden met matrix
Asbestsoort (vezeltype)	Amfibool aanwezig, uitgezonderd crocidoliet
Asbestconcentratie	Hoog ($\geq 50\%$)
Afschermingsgraad van het gehele materiaal	Geheel of deels (ook) vrij aan de binnenlucht
Toestand van het materiaal	Licht beschadigd, licht verweerd. Intact materiaal type Pical – asbestboard of categorie III 'gebondenheid'

#	Type	Referentie	Resultaat
2.1	Puntmonster	7	Amosiet

Beschrijving	leiding isolatie recht - Kelder
Omgeving	Binnen
Primaire drager	HVAC infrastructuur en uitrusting
Asbestmateriaal	In-situ afwerkingslagen - Thermische isolatie
Bindmiddel van asbestmateriaal	Gips - kalk

Gebondenheid op basis van bindmiddel	Niet-hechtgebonden
Hoeveelheid (lengte - omtrek - dikte - aantal)	<ul style="list-style-type: none"> • 5,50 m - 60,00 cm - 2,50 cm - 1 stuk
Totaal volume	0,083 m ³
Eenvoudig bereikbaar	Ja
Bevestigingswijze	<ul style="list-style-type: none"> • Verlijmd, ingegoten, versmeerd
Identificatiemethode	Vaststelling met monstername
Destructieve handeling voor identificatie	Nee

Verwijderen

- Zorg voor een veilig beheer. Vermijd het beschadigen van het asbestmateriaal. Controleer de toestand jaarlijks op wijzigingen.
- Scherm in afwachting van verwijdering het asbestmateriaal af van luchtstromingen en verstoring: bijvoorbeeld door het te verpakken, te fixeren, af te dekken, signalisatie - afbakening aan te brengen, ...
- Verwijder dit asbestmateriaal zo snel mogelijk. Volg de toestand goed op.

- Hermetische zone (erkend asbestverwijderaar)
Gipsisolatie wordt losgesneden van dragermateriaal (leiding), asbesthoudend gips zal gemakkelijk verbrossen. Om geen asbestvezels te verspreiden naar de omgeving, dient dit in hermetische zone verwijderd te worden.

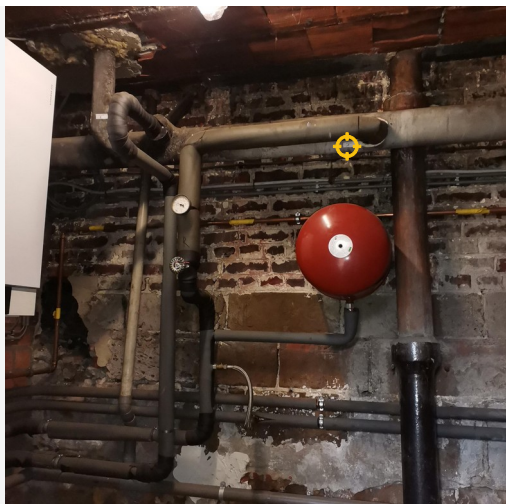
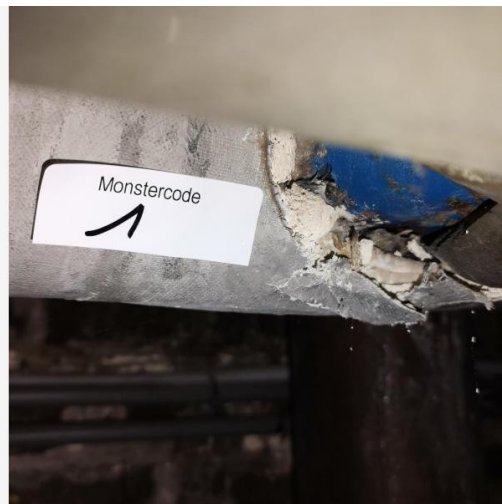
Eindbeoordeling materiaalrisico	Verhoogd materiaalrisico en/of verhoogde kans op vezelvrijgave
---------------------------------	--

Gebondenheid	Categorie 2: niet-hechtgebonden met matrix
Asbestsoort (vezeltype)	Amfibool aanwezig, uitgezonderd crocidoliet
Asbestconcentratie	Hoog ($\geq 50\%$)
Afschermingsgraad van het gehele materiaal	Geheel of deels (ook) vrij aan de binnenlucht
Toestand van het materiaal	Licht beschadigd, licht verweerd. Intact materiaal type Pical – asbestboard of categorie III 'gebondenheid'

#	Type	Referentie	Resultaat
3.1	Puntmonster	1	Amosiet

Beschrijving	Leidingisolatie recht - Cv-ruimte
Omgeving	Binnen
Primaire drager	HVAC infrastructuur en uitrusting
Asbestmateriaal	In-situ afwerkingslagen - Thermische isolatie
Bindmiddel van asbestmateriaal	Gips - kalk

Gebondenheid op basis van bindmiddel	Niet-hechtgebonden
Hoeveelheid (lengte - omtrek - dikte - aantal)	<ul style="list-style-type: none">• 2,50 m - 60,00 cm - 2,50 cm - 1 stuk
Totaal volume	0,038 m ³
Eenvoudig bereikbaar	Ja
Bevestigingswijze	<ul style="list-style-type: none">• Verlijmd, ingegoten, versmeerd
Identificatiemethode	Vaststelling met monstername
Destructieve handeling voor identificatie	Nee

Verwijderen

- Zorg voor een veilig beheer. Vermijd het beschadigen van het asbestmateriaal. Controleer de toestand jaarlijks op wijzigingen.
- Scherm in afwachting van verwijdering het asbestmateriaal af van luchtstromingen en verstoring: bijvoorbeeld door het te verpakken, te fixeren, af te dekken, signalisatie - afbakening aan te brengen, ...
- Verwijder dit asbestmateriaal zo snel mogelijk. Volg de toestand goed op.

- Hermetische zone (erkend asbestverwijderaars)
Gipsisolatie wordt losgesneden van dragermateriaal (leiding), asbesthoudend gips zal gemakkelijk verbrossen. Om geen asbestvezels te verspreiden naar de omgeving, dient dit in hermetische zone verwijderd te worden.

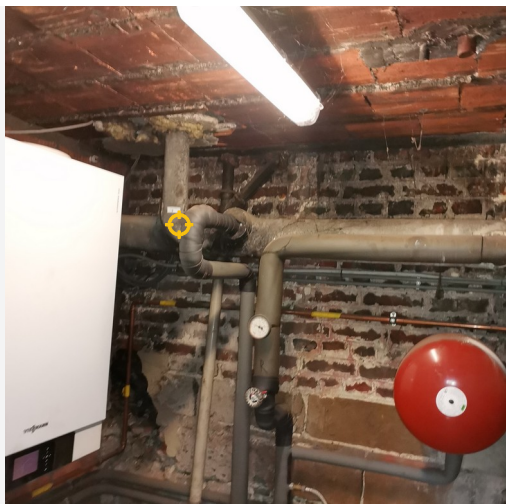
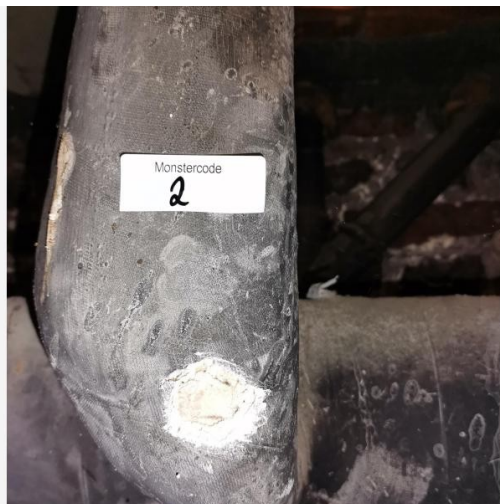
Eindbeoordeling materiaalrisico	Verhoogd materiaalrisico en/of verhoogde kans op vezelvrijgave
---------------------------------	--

Gebondenheid	Categorie 2: niet-hechtgebonden met matrix
Asbestsoort (vezeltype)	Amfibool aanwezig, uitgezonderd crocidoliet
Asbestconcentratie	Hoog ($\geq 50\%$)
Afschermingsgraad van het gehele materiaal	Geheel of deels (ook) vrij aan de binnenlucht
Toestand van het materiaal	Licht beschadigd, licht verweerd. Intact materiaal type Pical – asbestboard of categorie III 'gebondenheid'

#	Type	Referentie	Resultaat
4.1	Puntmonster	2	Amosiet

Beschrijving	Leidingisolatie Bocht - Cv-ruimte
Omgeving	Binnen
Primaire drager	HVAC infrastructuur en uitrusting
Asbestmateriaal	In-situ afwerkingslagen - Thermische isolatie
Bindmiddel van asbestmateriaal	Gips - kalk

Gebondenheid op basis van bindmiddel	Niet-hechtgebonden
Hoeveelheid (lengte - omtrek - dikte - aantal)	<ul style="list-style-type: none"> • 2,50 m - 60,00 cm - 2,50 cm - 1 stuk
Totaal volume	0,038 m ³
Eenvoudig bereikbaar	Ja
Bevestigingswijze	<ul style="list-style-type: none"> • Verlijmd, ingegoten, versmeerd
Identificatiemethode	Vaststelling met monstername
Destructieve handeling voor identificatie	Nee

Verwijderen

- Zorg voor een veilig beheer. Vermijd het beschadigen van het asbestmateriaal. Controleer de toestand jaarlijks op wijzigingen.
- Scherm in afwachting van verwijdering het asbestmateriaal af van luchtstromingen en verstoring: bijvoorbeeld door het te verpakken, te fixeren, af te dekken, signalisatie - afbakening aan te brengen, ...
- Verwijder dit asbestmateriaal zo snel mogelijk. Volg de toestand goed op.

- Hermetische zone (erkend asbestverwijderaar)
Gipsisolatie wordt losgesneden van dragermateriaal (leiding), asbesthoudend gips zal gemakkelijk verbrossen. Om geen asbestvezels te verspreiden naar de omgeving, dient dit in hermetische zone verwijderd te worden.

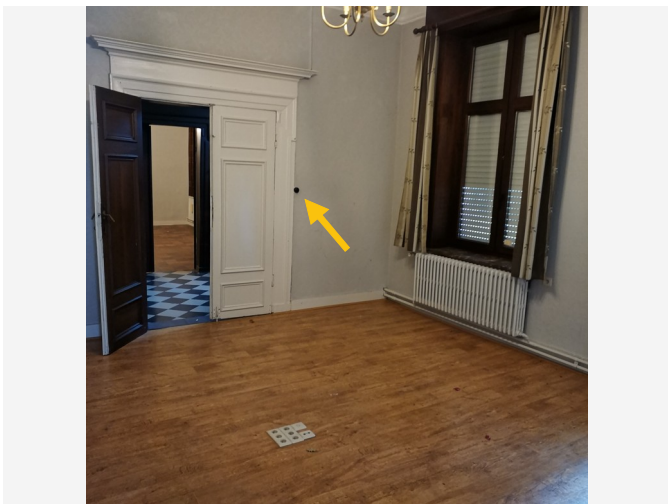
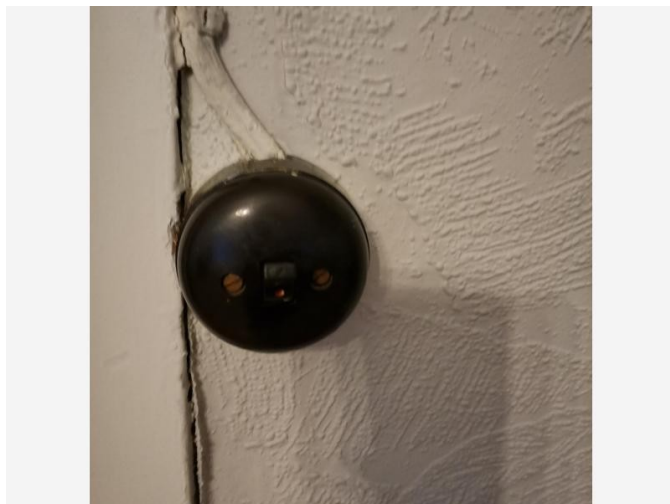
Eindbeoordeling materiaalisico	Laag materiaalisico en/of verlaagde kans op vezelvrijgave
--------------------------------	---

Gebondenheid	Categorie 1: hechtgebonden in oorsprong
Asbestsoort (vezeltype)	Crocidoliet aanwezig
Asbestconcentratie	Laag (< 50%)
Afschermingsgraad van het gehele materiaal	Geheel of deels (ook) vrij aan de binnenlucht
Toestand van het materiaal	Onbeschadigd, niet verweerd

Beschrijving	elektrische installatie
Omgeving	Binnen
Primaire drager	Binnenwand
Asbestmateriaal	Plaat, paneel, tablet - Type Bakeliet
Bindmiddel van asbestmateriaal	Kunststof of -hars
Gebondenheid op basis van bindmiddel	Hecht
Hoeveelheid (oppervlakte - dikte - aantal)	• 0,50 m ² - 0,50 cm - 1 stuk
Totaal volume	0,003 m ³

Zorgvuldig beheren

- Zorg voor een veilig beheer. Vermijd het beschadigen van het asbestmateriaal. Controleer de toestand jaarlijks op wijzigingen.

- Eenvoudige handelingen: mag via doe-het-zelf of door werknemer(s) met opleidingsattest eenvoudige handelingen vermoedelijk zullen de toepassingen verwijderd worden bij aanpassing van het elektriciteitsnetwerk, Schakelaars, stopcontacten en andere gelijkaardige toepassingen kunnen eenvoudig losgeschroefd worden --> EH doe-het-zelf. Afgesloten of verzegelde kast --> EH opgeleid techniker personeel 8u basisopleiding asbest.

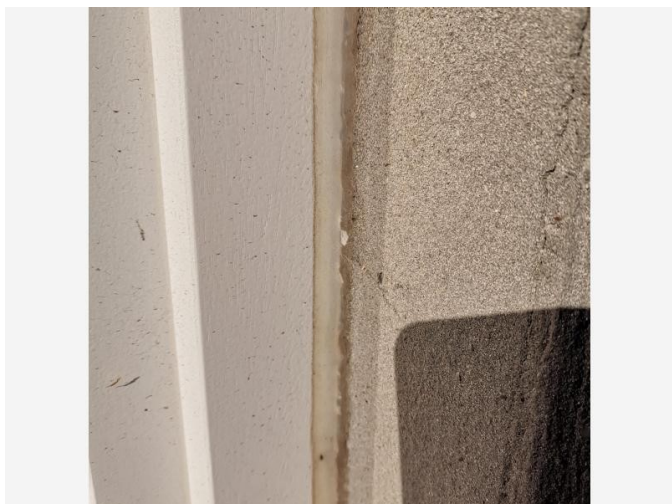
De mastiek werd gecontroleerd en als niet-asbesthoudend beschouwd. (zacht en elastisch)

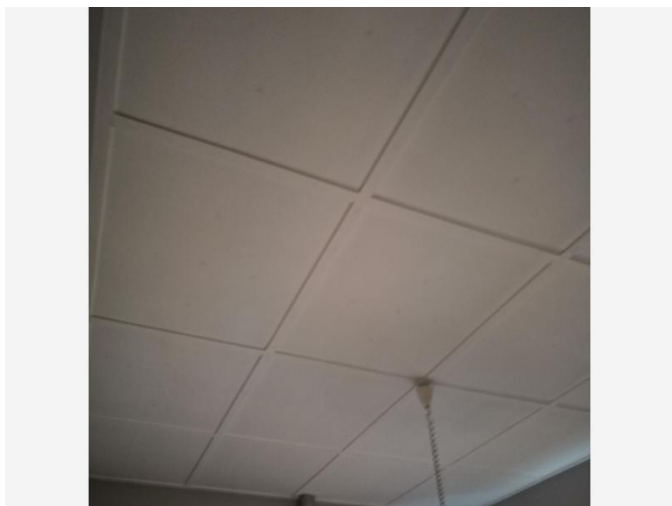
De woning werd afgewerkt met valse plafonds.
