## ASBESTINVENTARIS

De Schrans, bibliotheek

Vaartstraat 7 te 2340 Beerse

Rapportnummer: R183505.17.010

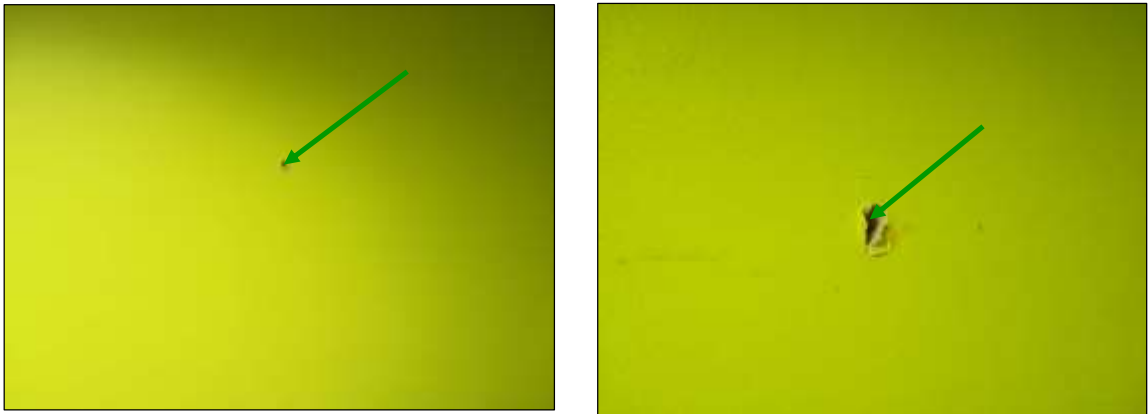
| Nummer(s) van de toepassing en van de eventuele monsters ervan | | A-1 |

| Nummer(s) van de toepassing en van de eventuele monsters ervan | | A-1 |
|---|---|---|
| Type van materiaal | Pleister (mengstaal) | |
| Exacte plaatsbepaling(en) van het verdachte materiaal | Bibliotheek, alle verdiepingen | |
| Toestand van degradatie, eventuele beschadigingen en omvang ervan | Intact | |
| Aanwezigheid of afwezigheid van asbest | Asbestvrij na analyse, | |
| Risicobeoordeling | Geen risico | |

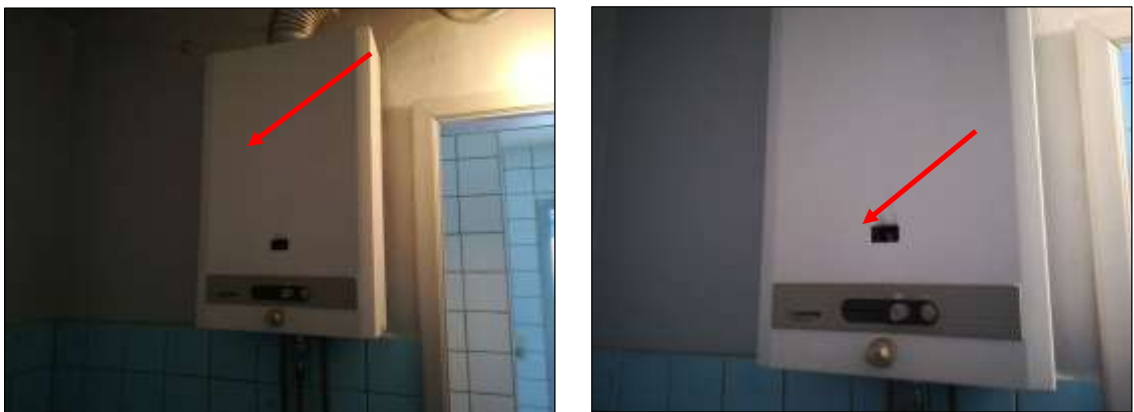
| Nummer(s) van de toepassing en van de eventuele monsters ervan | | A-2 |

| Nummer(s) van de toepassing en van de eventuele monsters ervan | | A-2 |
|---|---|---|
| Type van materiaal | Verwarmingselement | |
| Exacte plaatsbepaling(en) van het verdachte materiaal | Toilet, gelijkvloers | |
| Toestand van degradatie, eventuele beschadigingen en omvang ervan | Intact | |
| Aanwezigheid of afwezigheid van asbest | Vermoeden van asbest, asbestverdacht | |
| Hechtgebonden / semi-hechtgebonden / los gebonden / losse vezels | Hechtgebonden | |
| Risicobeoordeling | Laag risico: hechtgebonden materiaal, kan bij normaal gebruik van het lokaal niet beschadigd worden (afgeschermd / niet bereikbaar): | |

| Nummer(s) van de toepassing en van de eventuele monsters ervan | | A-2 |
|---|---|---|
| Beheersprogramma | Periodieke controle tot verwijdering.<br>Verwijderen bij sloop.<br>Materiaal niet beschadigen (boren, breken, scheuren, schuren, slijpen, snijden, zagen) | |
| Voorgestelde verwijderingswijze + (Tracimatcode) | Eenvoudige handelingen (111) | |

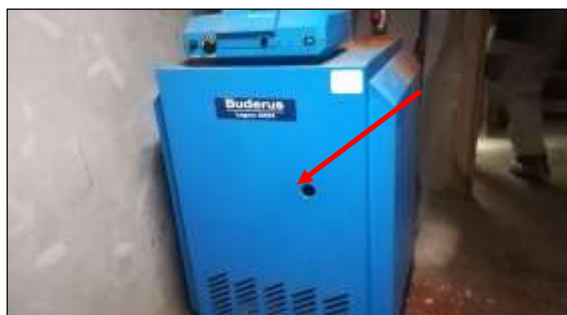
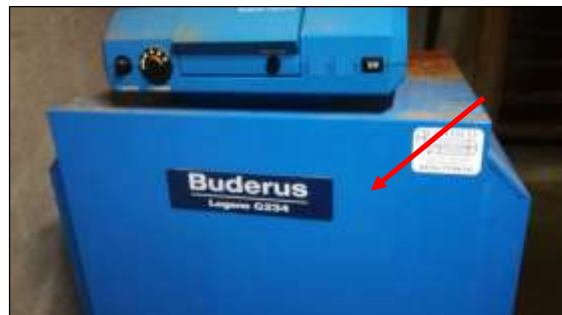
A-3

| Type van materiaal | CV ketel |
| Exacte plaatsbepaling(en) van het verdachte materiaal | Kelder, kelder |
| Toestand van degradatie, eventuele beschadigingen en omvang<br>ervan | Intact |
| Aanwezigheid of afwezigheid van asbest | Vermoeden van asbest, asbestverdacht |
| Hechtgebonden / semi-hechtgebonden / los gebonden / losse<br>vezels | Hechtgebonden |
| Risicobeoordeling | Laag risico: hechtgebonden materiaal, kan bij normaal gebruik van<br>het lokaal niet beschadigd worden (afgeschermd / niet bereikbaar): |

| Beheersprogramma | Periodieke controle tot verwijdering.<br>Verwijderen bij sloop.<br>Materiaal niet beschadigen (boren, breken, scheuren, schuren,<br>slijpen, snijden, zagen) |
| Voorgestelde verwijderingswijze + (Tracimatcode) | Eenvoudige handelingen (111) |

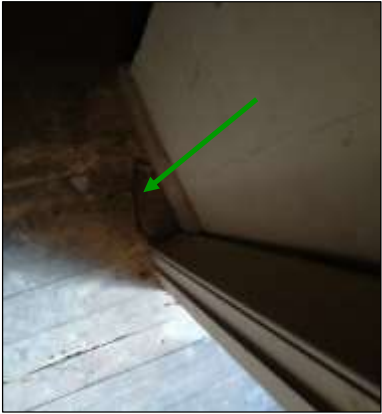
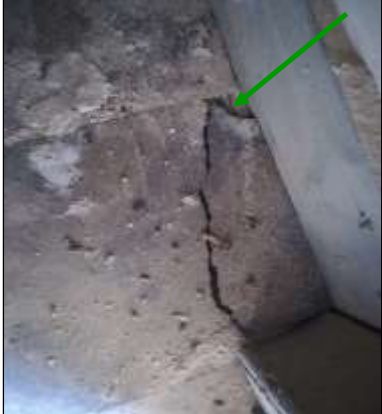
| Nummer(s) van de toepassing en van de eventuele monsters ervan | | A-4 |

| Nummer(s) van de toepassing en van de eventuele monsters ervan | | A-4 |
|---|---|---|
| Type van materiaal | Linoleum + lijm | |
| Exacte plaatsbepaling(en) van het verdachte materiaal | Zoldervloer, zolder | |
| Toestand van degradatie, eventuele beschadigingen en omvang ervan | Intact | |
| Aanwezigheid of afwezigheid van asbest | Asbestvrij na analyse, | |
| Risicobeoordeling | Geen risico | |

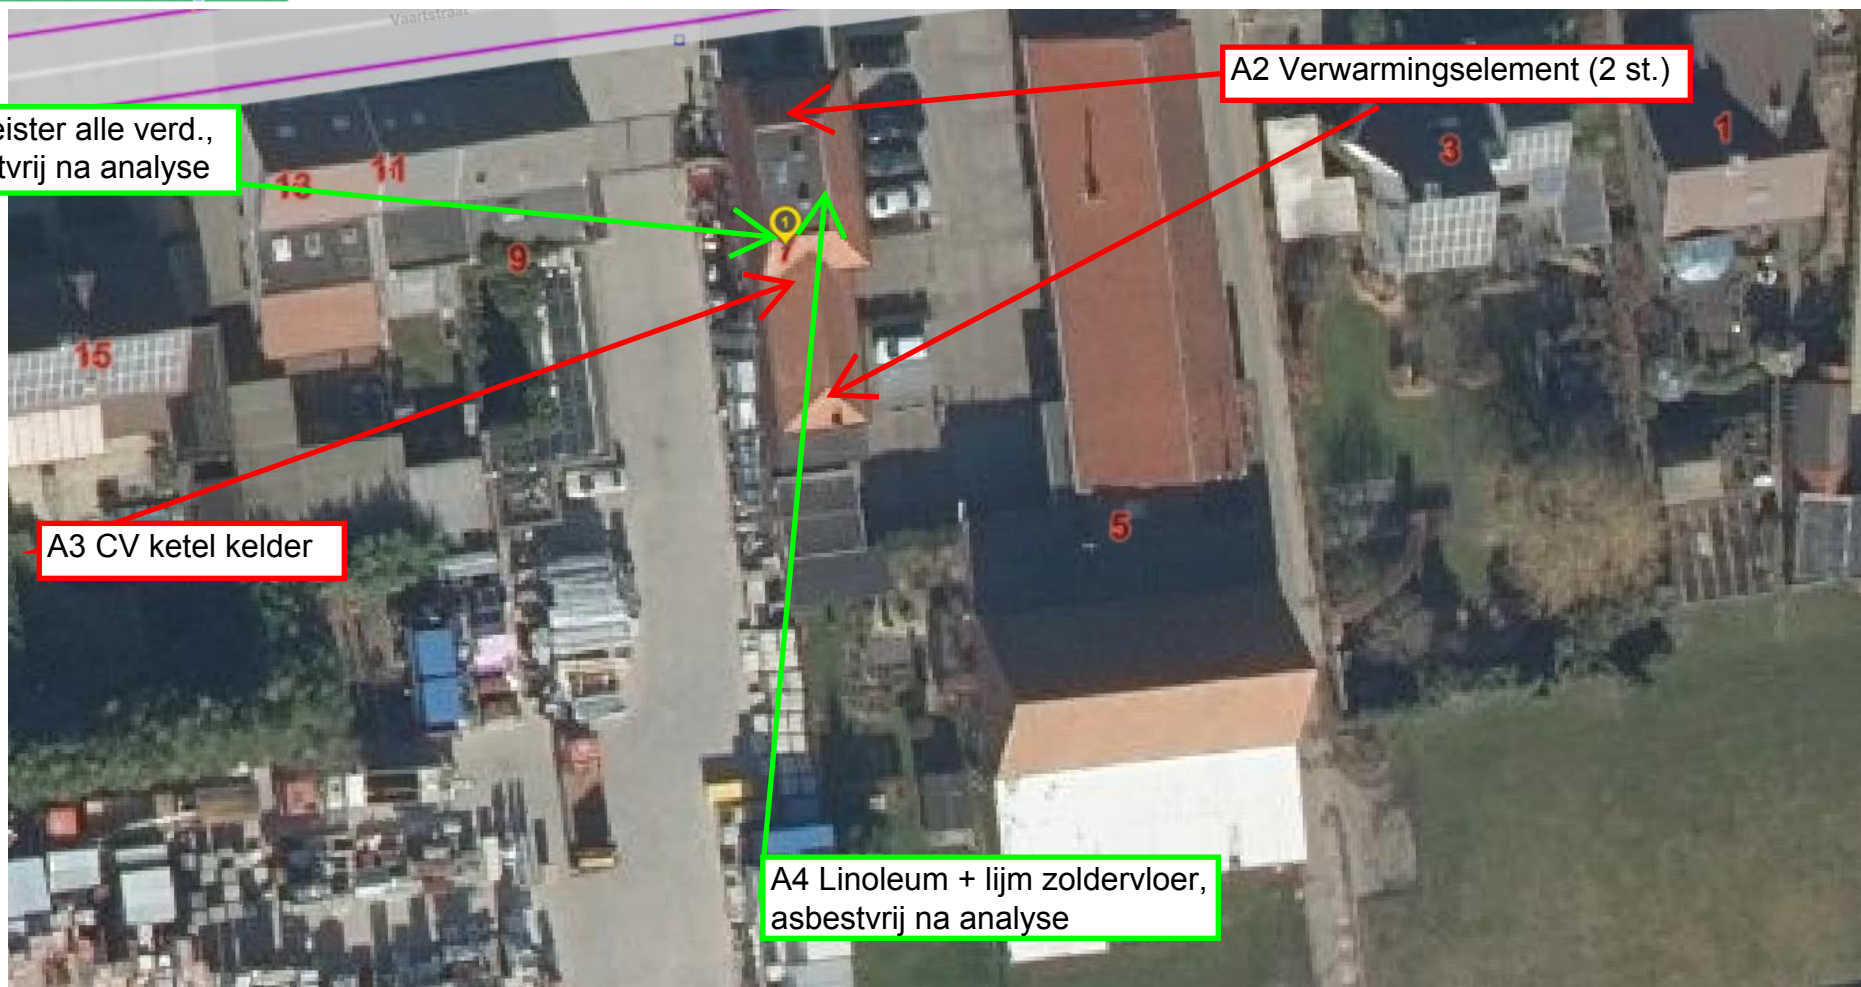
A1 Pleister alle verd.,  
asbestvrij na analyse

A3 CV ketel kelder

A4 Linoleum + lijm zoldervloer,  
asbestvrij na analyse

A2 Verwarmingselement (2 st.)
