# **INVENTARIS van de asbesthoudende materialen, beoordeling van het BLOOTSTELLINGSRISICO en opstellen van een BEHEERSPROGRAMMA**

A/19/7903/H

**Rode Kruis  
Kroonstraat 25  
1750 Lennik**

Gemeente Lennik

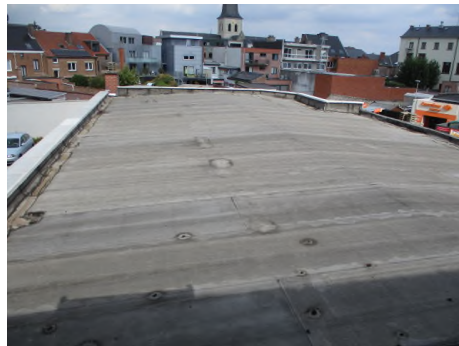
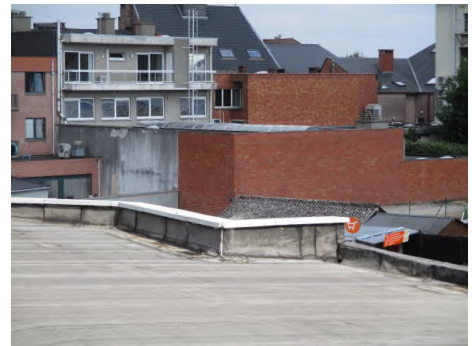
Het platte dak, met dakbedekking in EPDM, van het gebouw werd enkel visueel geïnspecteerd vanaf de zolderverdieping.

Hierbij werden (visueel) geen asbestverdachte materialen waargenomen.

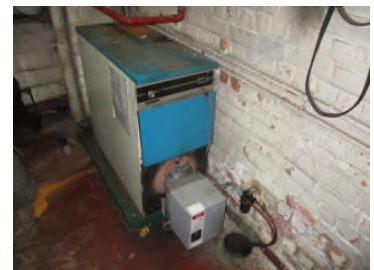
In de stookplaats bevindt zich een stookketel van FER type Elco VE, die op het moment van het onderzoek in dienst was.

Aan de achterzijde van de stookketel werd een asbestkoord (zie staal LRK17/3) aangetroffen.

Mogelijk bevinden er zich asbesthoudende toepassingen aan de stookketel, die op het moment van de inspectie niet bereikbaar waren.

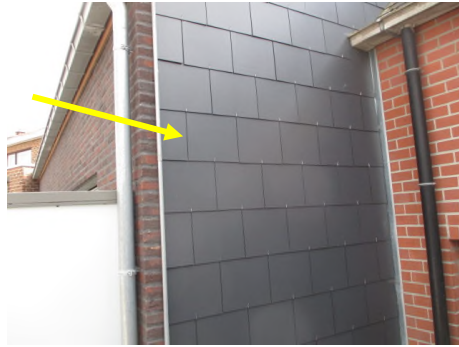
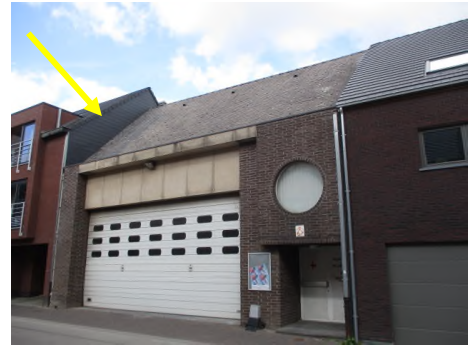
Aanpalende gebouwen: Er werden aan beide aanpalende gebouwen gevelleien in vezelcement waargenomen. Mogelijk gaat het, rekening houdend met de ons inziens recentere bouwperiode van deze gebouwen, hierbij over asbestvrije leien. Dit kon echter niet aangetoond (niet bemonsterd) worden tijdens huidig onderzoek.

Deze leien dienen bijgevolg onaangeroerd te blijven in het kader van eventuele werken aan het gebouw.

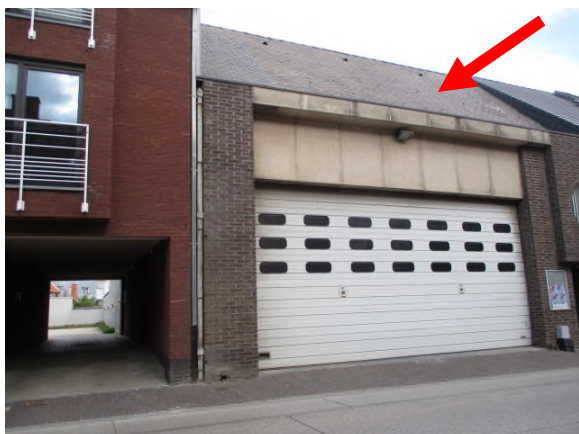
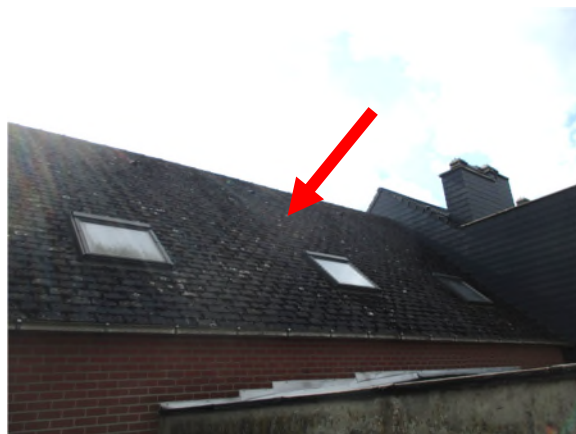
| Ref. monster | Toepassing | Locatie <sup>(1)</sup> | Afmetingen <sup>(1)</sup> | Resultaat van de analyses | Gebondenheid | Huidig blootstellingsrisico | Voorgestelde beheersmaatregelen |
|---|---|---|---|---|---|---|---|
| LRK17/1 | Leien in vezelcement | Dakbedekking zadeldak | 12,50 m x 10,40 m | Chrysotiel + 10-50% | Hechtgebonden | Klein | Fixeren en reinigen op korte termijn |

Deze toepassingen in asbestcement zijn verweerd. Op het dak en in de dakgoten bevindt er zich mos met stukjes van de leien in asbestcement.

Hierdoor is er een reële kans op de vrijgave van asbestvezels in de omgevingslucht.

Gezien de locatie van deze toepassingen achten wij het huidige blootstellingsrisico eerder klein.

LRK17/1: Dakleien in asbestcement

Wij raden aan de losse stukjes van de asbesthoudende leien te verwijderen en het dak, de dakgoten en de afvoerbuizen te reinigen op korte termijn.

De leien in asbestcement en de regenafvoerbuiss in asbestcement kunnen best preventief gefixeerd worden met een voldoende dekkende verf of coating.

Nadien volstaat het ons inziens om deze asbesthoudende toepassingen te onderwerpen aan een periodieke (minstens jaarlijks) visuele controle.

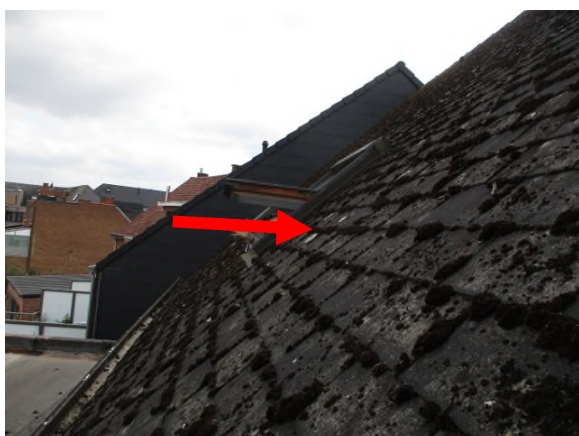
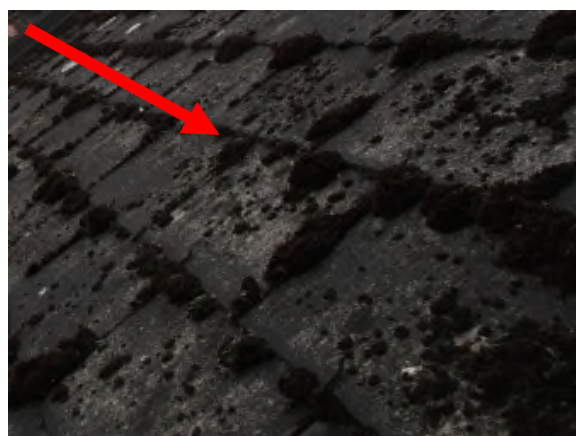
LRK17/1: Dakleien in asbestcement  
Sterk verweerd + mos

De leien dienen stuk voor stuk van het dak afgenomen te worden. Vervolgens worden ze verpakt en afgevoerd. De leien mogen niet naar beneden gegooid worden en het gebruik van stortkokers is verboden.

Het mos en de stukjes van de leien dienen verzameld, verpakt en afgevoerd te worden.

De dakgoten worden vervolgens gereinigd. Dit kan bijvoorbeeld d.m.v. vochtige doeken.

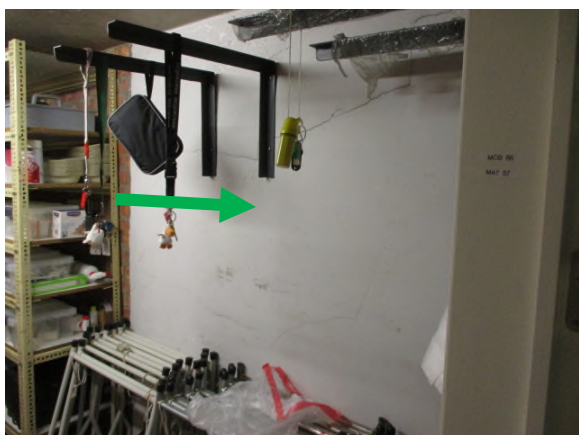
| Ref. monster | Toepassing | Locatie <sup>(1)</sup> | Afmetingen <sup>(1)</sup> | Resultaat van de analyses | Gebondenheid | Huidig blootstellingsrisico | Voorgestelde beheersmaatregelen |
|---|---|---|---|---|---|---|---|
| LRK17/2 | Pleisterwerk | Verd.+0: berging in traphal | Niet opgemeten | Geen asbest | - | - | - |

LRK17/2: Pleisterwerk, geen asbest

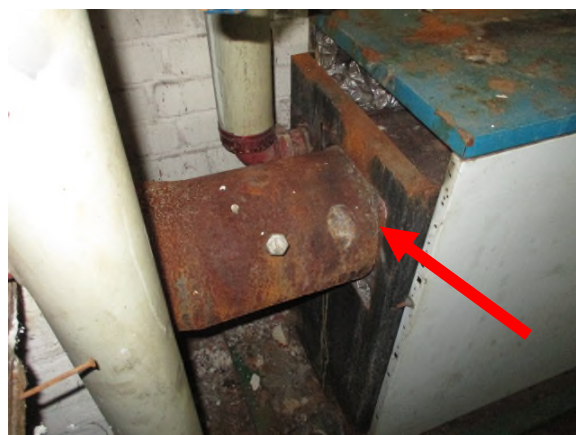
| Ref. monster | Toepassing | Locatie <sup>(1)</sup> | Afmetingen <sup>(1)</sup> | Resultaat van de analyses | Gebondenheid | Huidig blootstellingsrisico | Voorgestelde beheersmaatregelen |
|---|---|---|---|---|---|---|---|
| LRK17/3 | Asbestkoord aan rookgasafvoerbuiss | Verd.+0: stookplaats aan achterzijde stookketel | Ø 25 cm | Chrysotiel >50% | Losgebonden | Klein | Verwijderen bij onderhoud en fixeren op korte termijn |

Deze losgebonden toepassing bevat een relatief grote hoeveelheid asbestvezels. Het koord wordt in normale omstandigheden niet beroerd.

Hierdoor is de kans op de vrijgave van asbestvezels in de omgevingslucht en het huidige blootstellingsrisico o.i. klein.

Elke manipulatie van deze toepassingen, kan het blootstellingsrisico doen toenemen.

LRK17/3: Koord aan stookketel, bevat asbest  
Achterzijde t.h.v. rookgasafvoerbuiss

Wij raden aan om het koord te verwijderen in het kader van een eerstvolgend onderhoud van de stookketel.

In afwachting van de verwijdering dient het koord ons inziens gefixeerd te worden door het aanbrengen van een goed dekkende coating.

Voorafgaand aan de verwijdering dient het koord en het dragermateriaal gefixeerd te worden. Vervolgens wordt het koord voorzichtig losgemaakt uit het dragermateriaal. Nadien wordt het dragermateriaal gereinigd en gefixeerd. Tijdens de verwijdering wordt een stofzuiger met absoluutfilter voorzien.

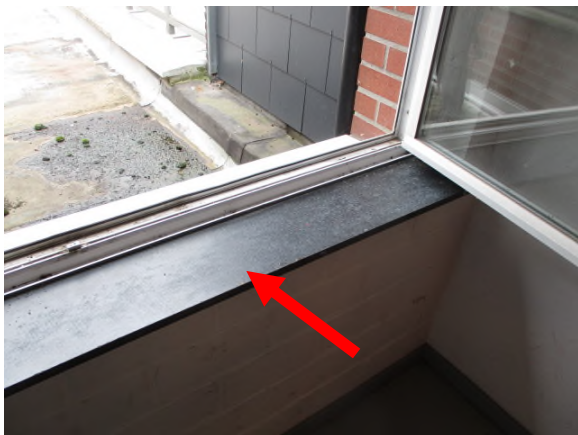
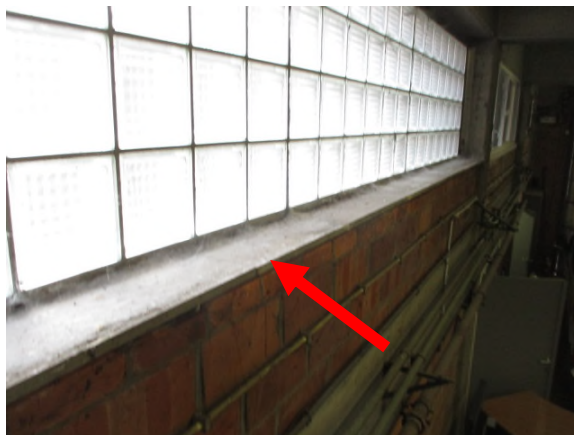
| Ref. monster | Toepassing | Locatie <sup>(1)</sup> | Afmetingen <sup>(1)</sup> | Resultaat van de analyses | Gebondenheid | Huidig blootstellingsrisico | Voorgestelde beheersmaatregelen |
|---|---|---|---|---|---|---|---|
| ZM/1 | Venstertabletten in asbestcement | Verd.+1: traphal | 1x (1,80 m x 0,30 m) | Chrysotiel + 10-50% | Hechtgebonden | Verwaarloosbaar | Periodieke (minstens jaarlijkse) visuele controle |

Deze hechtgebonden toepassingen in vezelcement bevinden zich in goede staat. Hierdoor is de kans op de vrijgave van asbestvezels in de omgevingslucht klein. Bijgevolg is het huidige blootstellingsrisico ons inziens verwaarloosbaar.

ZM/1: Venstertabletten in asbestcement

Aangezien ze op dit moment ons inziens geen blootstellingsrisico veroorzaken, volstaat het deze hechtgebonden toepassingen te onderwerpen aan een periodieke (minstens jaarlijks) visuele controle.

Kleine beschadigingen kunnen gefixeerd worden met een voldoende dekkende verf of coating.

De materialen dienen in hun geheel verwijderd te worden. Dit kan door voorzichtig het omringende beton- en metselwerk los te kappen en vervolgens de materialen te verpakken en afvoeren.

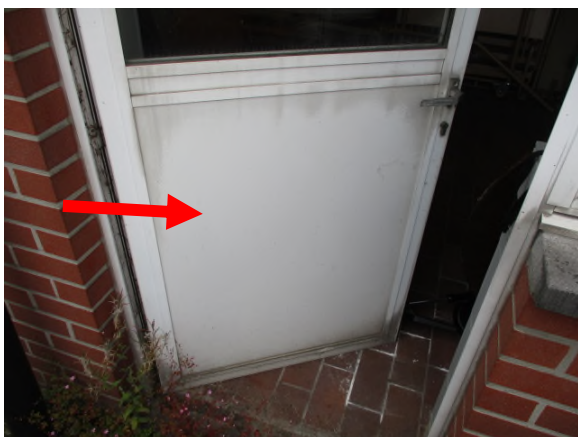
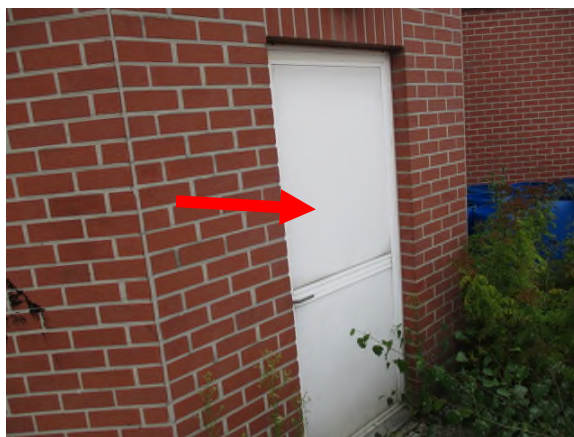
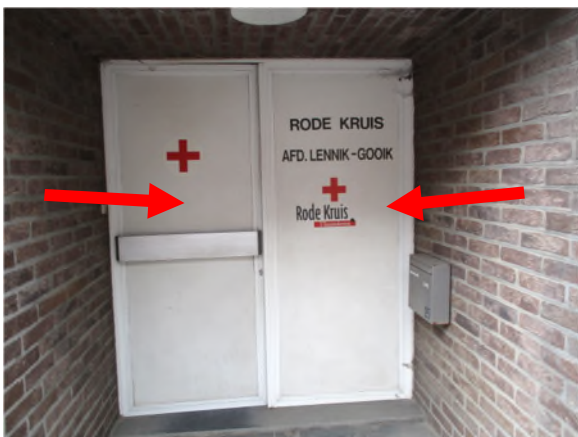
| Ref. monster | Toepassing | Locatie <sup>(1)</sup> | Afmetingen <sup>(1)</sup> | Resultaat van de analyses | Gebondenheid | Huidig blootstellingsrisico | Voorgestelde beheersmaatregelen |
|---|---|---|---|---|---|---|---|
| ZM/2 | Platen in asbestcement (dubbelzijdig) | Verd.+0: achterdeur garage | 2x (2,00 m x 0,80 m) | Chrysotiel + 10-50% | Hechtgebonden | Verwaarloosbaar | Periodieke (minstens jaarlijkse) visuele controle |

Deze hechtgebonden toepassingen in vezelcement bevinden zich langs de binnen- en buitenzijde van het schrijnwerk (deuren) en verkeren in goede staat.

Hierdoor is de kans op de vrijgave van asbestvezels in de omgevingslucht klein. Bijgevolg is het huidige blootstellingsrisico ons inziens verwaarloosbaar.

ZM/2: Dubbele platen in asbestcement in deuren

De platen dienen in hun geheel verwijderd te worden door ze voorzichtig los te maken van het dragend frame. Breken van de plaat dient vermeden te worden.

De platen kunnen ook in één geheel met het schrijnwerk verpakt en afgevoerd worden als asbestafval.

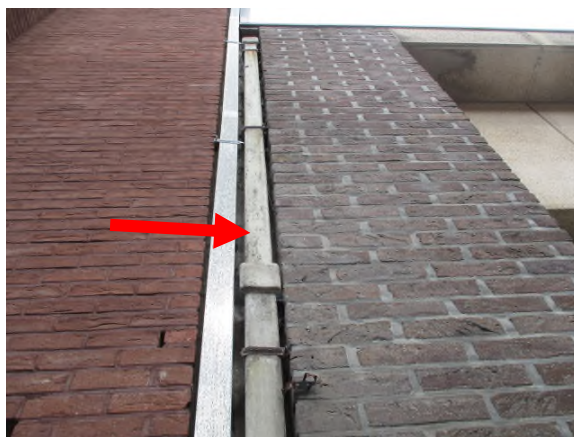
| Ref. monster | Toepassing | Locatie <sup>(1)</sup> | Afmetingen <sup>(1)</sup> | Resultaat van de analyses | Gebondenheid | Huidig blootstellingsrisico | Voorgestelde beheersmaatregelen |
|---|---|---|---|---|---|---|---|
| ZM/3 | Regenafvoerbuiss in asbestcement | Voorgevel naast poort t.h.v. verdiepingen 0 en 1 | 1x (0,20 m x 0,20 m x 6,00 m) | Chrysotiel + 10-50% | Hechtgebonden | Klein | Fixeren en reinigen op korte termijn |

Deze hechtgebonden toepassing in vezelcement bevindt zich aan de voorgevel van het gebouw en verkeert in goede staat.

Hierdoor is de kans op de vrijgave van asbestvezels in de omgevingslucht klein. Bijgevolg is het huidige blootstellingsrisico ons inziens verwaarloosbaar.

ZM/3: Regenafvoerbuiss in asbestcement

Breken van de materialen dient vermeden te worden.
