Kerkfabriek Sint Brigida  
Pastorijstraat 49  
3582 KOERSEL (BERINGEN)

## Goedkeuring beheersplan voor pastorie met tuin en kerkwegel

Adres: Pastorijstraat 49 te 3582 Koersel (Beringen)

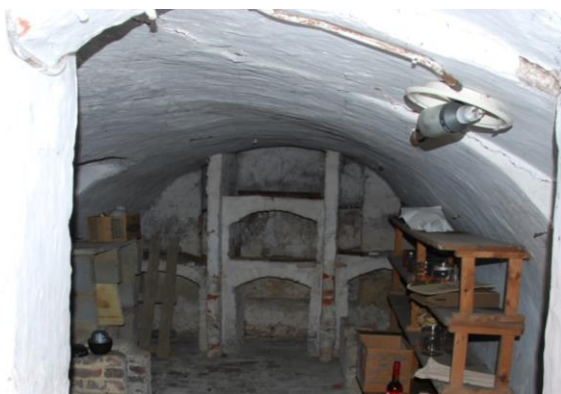
Interieur | Kelder | Scheur in keldergewelf.

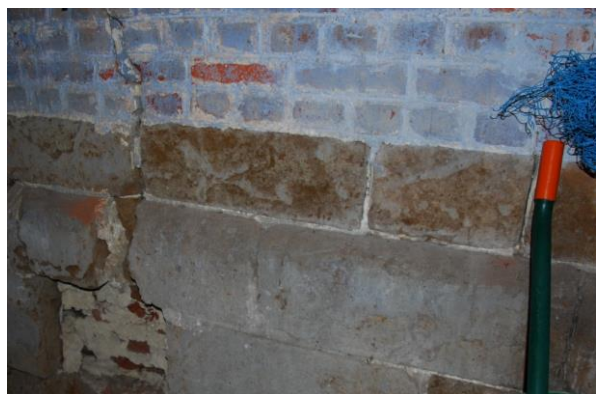
Interieur | Ruimte 0.12 | Plint met dichtgezet kelderraam.

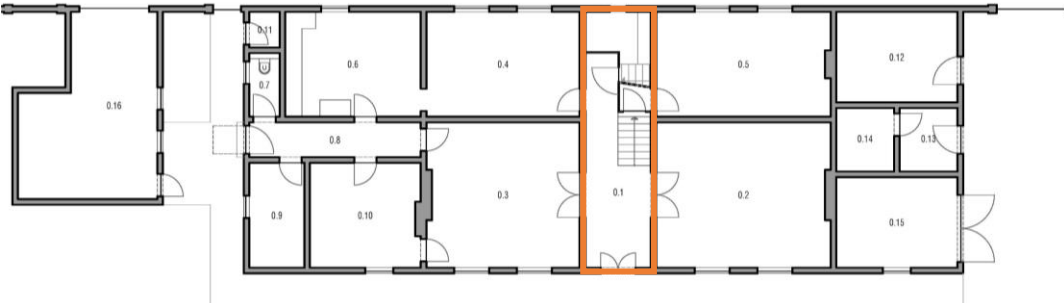
INTERIEUR	INVENTARISATIE	DIAGNOSENOTA
<b>NIVO 0   RUIMTE 0.1</b>

<b>Plafondstructuur</b>	<ul style="list-style-type: none"> <li>- <i>Materiaal</i> <ul style="list-style-type: none"> <li>▪ Pleisterwerk</li> </ul> </li> <li>- <i>Kenmerken</i> <ul style="list-style-type: none"> <li>▪ Vlak plafond (mogelijkheid dat de oorspronkelijke plafondstructuur nog aanwezig is)</li> <li>▪ Ondergrond onbekend</li> </ul> </li> </ul>	<ul style="list-style-type: none"> <li>- <i>Huidige toestand</i> <ul style="list-style-type: none"> <li>▪ Matig</li> </ul> </li> <li>- <i>Zichtbare schade</i> <ul style="list-style-type: none"> <li>▪ Vervuiling, barstjes</li> </ul> </li> </ul>
<b>Wanden</b>	<ul style="list-style-type: none"> <li>- <i>Materiaal</i> <ul style="list-style-type: none"> <li>▪ Pleisterwerk</li> <li>▪ Lambrisering uit fineer</li> </ul> </li> <li>- <i>Kenmerken</i> <ul style="list-style-type: none"> <li>▪ Panelen in regelwerk</li> </ul> </li> </ul>	<ul style="list-style-type: none"> <li>- <i>Huidige toestand</i> <ul style="list-style-type: none"> <li>▪ Lambrisering: slecht</li> </ul> </li> <li>- <i>Zichtbare schade</i> <ul style="list-style-type: none"> <li>▪ Fineer staat hol en bol</li> <li>▪ Scheuren en stukjes fineer komt los</li> </ul> </li> </ul>

<b>Binnenschrijnwerk</b>	<ul style="list-style-type: none"> <li>- <i>Materiaal</i> <ul style="list-style-type: none"> <li>▪ Hout (geschilderd)</li> </ul> </li> <li>- <i>Kenmerken</i> <ul style="list-style-type: none"> <li>▪ 1x opgeklampte deur met historisch hang- en sluitwerk en een slot (naar kelder)</li> </ul> </li> </ul>	<ul style="list-style-type: none"> <li>- <i>Huidige toestand</i> <ul style="list-style-type: none"> <li>▪ Matig / Goed</li> </ul> </li> <li>- <i>Zichtbare schade</i> <ul style="list-style-type: none"> <li>▪ Plaatselijk beschadiging van de afwerking</li> <li>▪ Soms slecht functionerend (klemmen van de deuren)</li> </ul> </li> </ul>

<p><b>Bevloering</b></p>	<ul style="list-style-type: none"> <li>- <i>Materiaal</i> <ul style="list-style-type: none"> <li>▪ Tegels (0.2 en 0.4)</li> <li>▪ Laminaat (0.3)</li> <li>▪ Linoleum (0.5)</li> <li>▪ Houten (geschilderde) plinten</li> </ul> </li> <li>- <i>Kenmerken</i> <ul style="list-style-type: none"> <li>▪ Vernieuwd</li> </ul> </li> </ul>	<ul style="list-style-type: none"> <li>- <i>Huidige toestand</i> <ul style="list-style-type: none"> <li>▪ Matig</li> </ul> </li> <li>- <i>Zichtbare schade</i> <ul style="list-style-type: none"> <li>▪ Vervuiling, slijtage, krassen, ...</li> <li>▪ Vochtinfiltratie tgv opstijgend grondwater</li> </ul> </li> </ul>
<p><b>Binnenschrijnwerk</b></p>	<ul style="list-style-type: none"> <li>- <i>Materiaal</i> <ul style="list-style-type: none"> <li>▪ Hout</li> </ul> </li> <li>- <i>Kenmerken</i> <ul style="list-style-type: none"> <li>▪ Paneeldeuren</li> </ul> </li> </ul>	<ul style="list-style-type: none"> <li>- <i>Huidige toestand</i> <ul style="list-style-type: none"> <li>▪ Goed</li> </ul> </li> <li>- <i>Zichtbare schade</i> <ul style="list-style-type: none"> <li>▪ Plaatselijk beschadiging van de afwerking</li> </ul> </li> </ul>

<p><b>Schouw</b></p>	<ul style="list-style-type: none"> <li>- <i>Materiaal</i> <ul style="list-style-type: none"> <li>▪ Houten schoorsteenmantels</li> </ul> </li> <li>- <i>Kenmerken</i> <ul style="list-style-type: none"> <li>▪ Geschilderd wit</li> </ul> </li> </ul>	<ul style="list-style-type: none"> <li>- <i>Huidige toestand</i> <ul style="list-style-type: none"> <li>▪ Goed</li> </ul> </li> <li>- <i>Zichtbare schade</i> <ul style="list-style-type: none"> <li>▪ Schade tgv ouderdom (vervuiling, barstjes, ...)</li> </ul> </li> </ul>

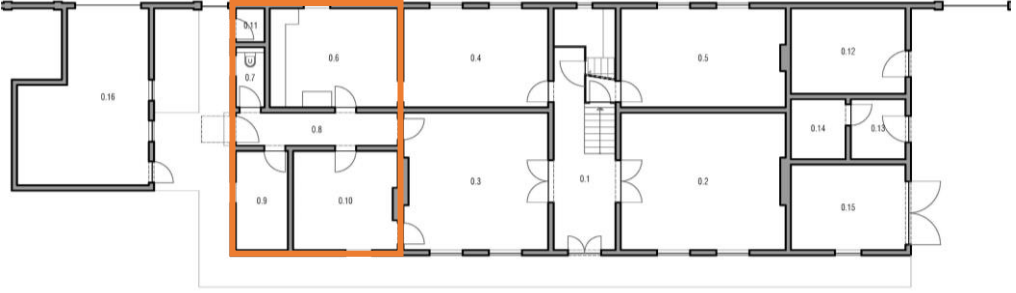
INTERIEUR	INVENTARISATIE	DIAGNOSENOTA
<b>NIVO 0   RUIMTE 0.6 tot 0.11</b>

<b>Plafondstructuur</b>	<ul style="list-style-type: none"> <li>- <i>Materiaal</i> <ul style="list-style-type: none"> <li>▪ Pleisterwerk</li> <li>▪ Verlaagd plafond</li> </ul> </li> <li>- <i>Kenmerken</i> <ul style="list-style-type: none"> <li>▪ Vlak plafond</li> </ul> </li> </ul>	<ul style="list-style-type: none"> <li>- <i>Huidige toestand</i> <ul style="list-style-type: none"> <li>▪ Matig</li> </ul> </li> <li>- <i>Zichtbare schade</i> <ul style="list-style-type: none"> <li>▪ Schade tgv ouderdom (vervuiling, barstjes, ...)</li> </ul> </li> </ul>
<b>Wanden</b>	<ul style="list-style-type: none"> <li>- <i>Materiaal</i> <ul style="list-style-type: none"> <li>▪ Vermoedelijk baksteen</li> </ul> </li> <li>- <i>Kenmerken</i> <ul style="list-style-type: none"> <li>▪ Niet zichtbaar tgv pleisterwerk</li> </ul> </li> </ul>	<ul style="list-style-type: none"> <li>- <i>Huidige toestand</i> <ul style="list-style-type: none"> <li>▪ Niet zichtbaar tgv pleisterwerk</li> </ul> </li> <li>- <i>Zichtbare schade</i> <ul style="list-style-type: none"> <li>▪ Niet zichtbaar tgv pleisterwerk</li> </ul> </li> </ul>

<b>Afwerking</b>	<ul style="list-style-type: none"> <li>- <i>Materiaal</i> <ul style="list-style-type: none"> <li>▪ Pleisterwerk</li> <li>▪ Behangpapier</li> </ul> </li> <li>- <i>Kenmerken</i> <ul style="list-style-type: none"> <li>▪ Pleisterwerk: Wanden/plafond</li> <li>▪ Behangpapier: Wanden</li> </ul> </li> </ul>	<ul style="list-style-type: none"> <li>- <i>Huidige toestand</i> <ul style="list-style-type: none"> <li>▪ Matig</li> </ul> </li> <li>- <i>Zichtbare schade</i> <ul style="list-style-type: none"> <li>▪ Schade tgv ouderdom (vervuiling, barstjes, ...)</li> <li>▪ Afwerking komt plaatselijk los tgv vochtschade</li> </ul> </li> </ul>
<b>Bevloering</b>	<ul style="list-style-type: none"> <li>- <i>Materiaal</i> <ul style="list-style-type: none"> <li>▪ Tegels</li> </ul> </li> <li>- <i>Kenmerken</i> <ul style="list-style-type: none"> <li>▪ Zwart wit patroon (0.8 en 0.7)</li> </ul> </li> </ul>	<ul style="list-style-type: none"> <li>- <i>Huidige toestand</i> <ul style="list-style-type: none"> <li>▪ Goed</li> </ul> </li> <li>- <i>Zichtbare schade</i> <ul style="list-style-type: none"> <li>▪ Vervuiling, slijtage, krassen, ...</li> </ul> </li> </ul>

<b>Binnenschrijnwerk</b>	<ul style="list-style-type: none"> <li>- <i>Materiaal</i> <ul style="list-style-type: none"> <li>▪ Hout</li> </ul> </li> <li>- <i>Kenmerken</i> <ul style="list-style-type: none"> <li>▪ Paneeldeuren</li> <li>▪ Wit geschilderd</li> <li>▪ Blauwe hardsteen dorpel</li> </ul> </li> </ul>	<ul style="list-style-type: none"> <li>- <i>Huidige toestand</i> <ul style="list-style-type: none"> <li>▪ Goed</li> </ul> </li> <li>- <i>Zichtbare schade</i> <ul style="list-style-type: none"> <li>▪ Plaatselijk beschadiging van de afwerking</li> </ul> </li> </ul>
<b>Schouw</b>	<ul style="list-style-type: none"> <li>- <i>Materiaal</i> <ul style="list-style-type: none"> <li>▪ Pleisterwerk</li> <li>▪ Geen haardmantel aanwezig</li> </ul> </li> </ul>	<ul style="list-style-type: none"> <li>- <i>Huidige toestand</i> <ul style="list-style-type: none"> <li>▪ Goed</li> </ul> </li> </ul>
<b>ERFGOEDELEMENTEN</b>	<b>Plafondstructuur   Bevloering   Binnenschrijnwerk   Schouw</b>

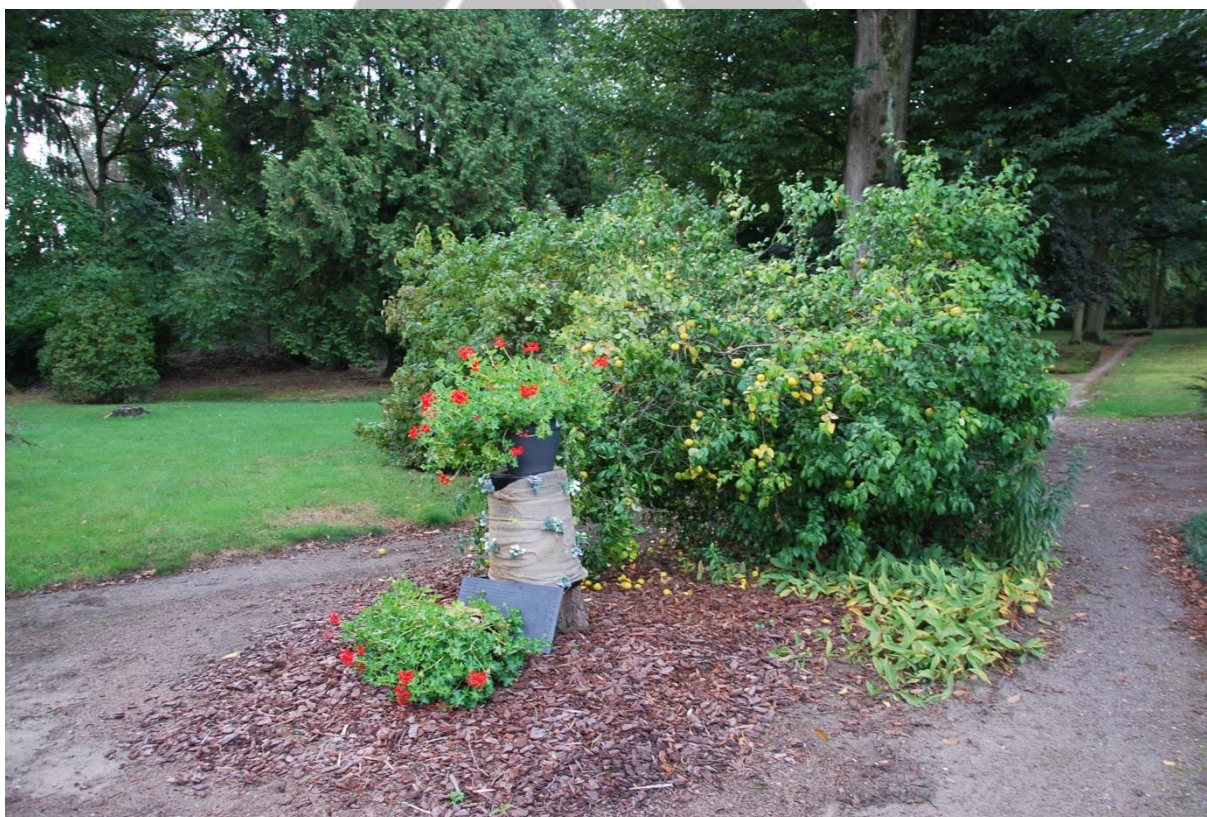
Situering: Koersel | Pastorie.  
 Beschrijving: Tuin | Boomstronk | Boom aangetast door letterzetter.  
 Bron: Architectenburo Erik Martens & Partners | 2019.
