# Interieurinspectie

Inspectienummer 2/30265/2020/I

Object Sint-Jan-de-Doperkerk

Ligging Kuttekovenstraat 1  
KUTTEKOVEN

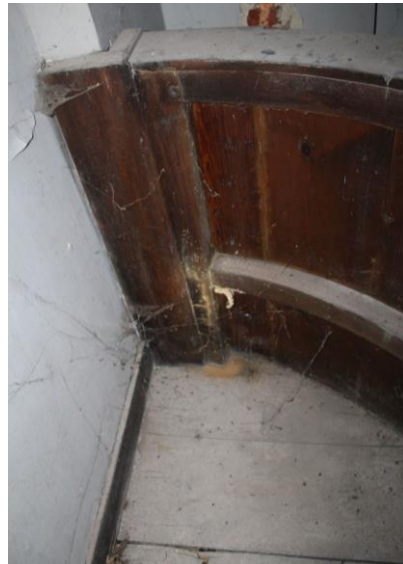
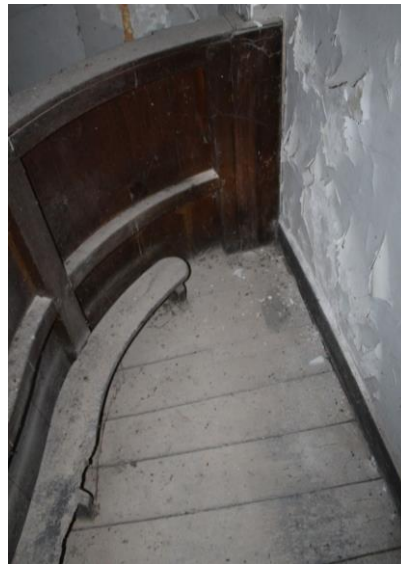
De borstwering van de eigenlijke orgeltribune bestaat uit gestuct en met eikimitaties beschilderd dennenhout. Er zijn actieve aantastingen door de kleine klopkever (*Anobium punctatum*) in bepaalde onderdelen van de borstwering opgemerkt. Stukken decoratief stucwerk zijn van de borstwering verdwenen zoals parellijsten en een engelkopje in het centrum van de balustrade. Ook in de onderbouw van de borstwering, vooral aan de noordelijke zijde, zijn er sporen van zwamaantastingen, die verscholen zitten onder het beschilderde stucwerk.

*Door de aanwezigheid van boormeel is er zekerheid dat onderdelen van de balustrade van de tribune actief aangetast zijn door de kleine klopkever.*

*Ook de knielbank kan aantastingen vertonen en mag eventueel verwijderd worden.*

| TERMIJN: 3-6 jaar | | |
|---|---|---|
| Nr:<br>1.2 | <p>- Orgeltribune</p> <p>De aantastingen door de kleine klopkever worden best samen met het houtrot aangepakt door een gespecialiseerd bedrijf. Die zal oordelen wat vervangen, vernieuwd moet worden. Het is onduidelijk of de zwamaantastingen nog actief zijn. Laat best geen bezoekers (meer) toe op de orgeltribune.</p> | Frequentie:<br>Eenmalig |
| Nr:<br>1.5 | <p>- Doopvont, hoofdaltaar</p> <p>- Beeldengroep (<i>kerststal</i>)</p> <p>- Orgeltribune</p> <p>Verwijder stof, vuil grondig van de nog aanwezige meubels en objecten met behulp van een microvezeldoek, borsteltjes. Maak eventueel gebruik van een stofzuiger, met traag toerental. In afwachting van een restauratie, raden we aan om deze voorwerpen af te schermen, te bedekken en in te pakken met een losliggend plastic vel, en of eventueel oude lakens, bruin papier, bubbelpastic. Dit vermijdt verder contact met (neervallend) stof dat corrosief inwerkt op metaal (van de doopvont, tabernakelkast,...) en kan het voorwerp wapenen tegen stootschade tijdens de verdere renovatiewerken. Houten voorwerpen zoals het harmonium, kunnen best op een paar latten, blokken (of</p> | Frequentie:<br>Eenmalig |

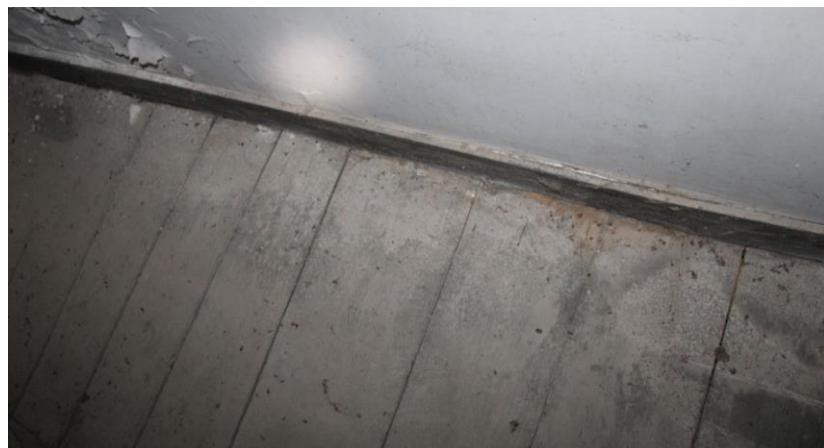
Het is onzeker of er ooit een orgel stond op de westelijke tribune. De tribune steunt op een houten balkenstructuur, waarop een dennenhouten plankenvloer werd gelegd. Onderbouw en borstwering werden volledig gestuct en beschilderd. Structureel vertoont vooral de (zichtbare) plankenvloer houtrot veroorzaakt door langdurig insijpelend water en zwamaantastingen. Op bepaalde plaatsen bestaat de kans dat er door de plankenvloer kan gezakt worden.

*De plankenvloer van de tribune is instabiel: doorzakken door de bodem is niet uitgesloten.*

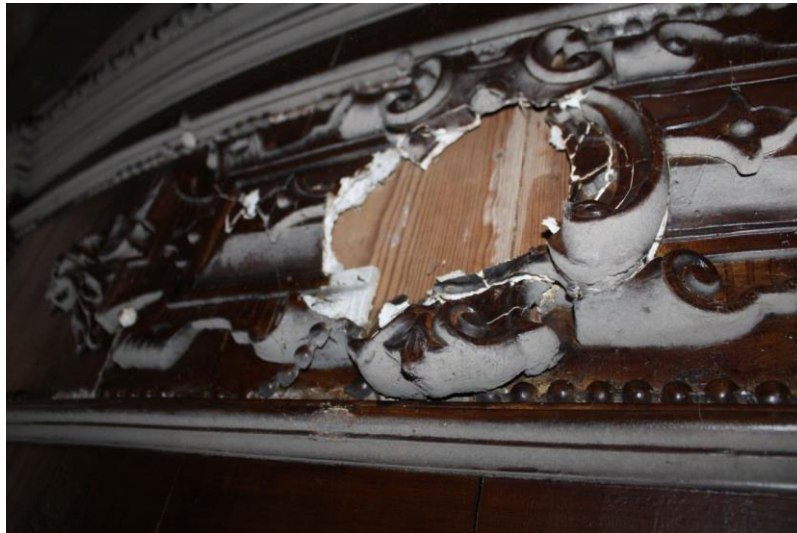
*Een onderdeel (vermoedelijk een engelenkopje) van de centrale cartouche van de borstwering is afgebroken, verdwenen. Merk de dennenhouten structuur op , waarop het stucwerk werd aangebracht.*

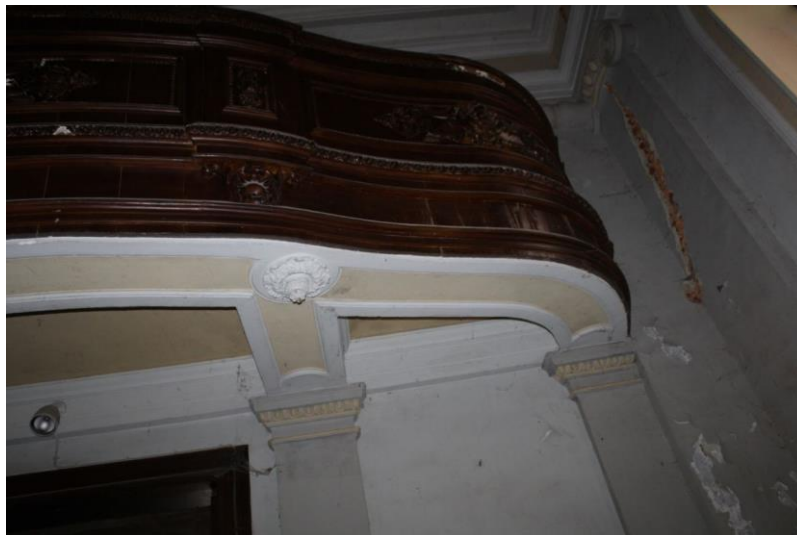
*In de onderbouw van de borstwering, vooral aan de noordelijke zijde, duiken er opstuwingen op in de pleisterlaag, zonder twijfel veroorzaakt door zwamaantastingen verscholen in de onderliggende structuur.*

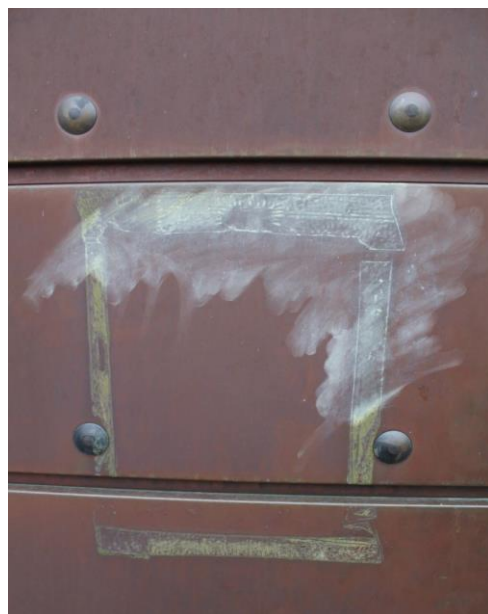
Enkel de dubbele vleugeldeuren ingewerkt in de westelijke façade van de klokkentoren verlenen toegang tot de kerk. Deze werden enkele jaren geleden vernieuwd. De buitenzijde van de deuren is bekleed met ongevernist rode koperplaat. De houten structuur, zichtbaar aan de binnenzijde is geverfd. De algemene toestand is goed, er zijn geen technische problemen, noch verweringen op te merken. Op de metalen bekleding van de vaste vleugel zijn er lijmsporen van plakband, gebruikt bij een affichering. De lijmrresten zijn gedeeltelijk verstorven, verweerd.

*Na een tijdje gaat de gebruikte behangerstape hier gebruikt bij de afficheringen op de deuren "versterven" waardoor lijmrresten moeilijk kunnen verwijderd worden. Na lange tijd is deze toch verpoederd, waardoor ze makkelijker kan verwijderd worden.*

| TERMIJN: 3-6 jaar | | |
|---|---|---|
| Nr:<br>1.3 | <p>- Ingang van de kerk</p> <p>Vermijdt om affiches te kleven op het metaal van de deuren. De kans dat er blijvende sporen zijn van de gebruikte plakband is bestaande. Zoek een andere plaats om aankondigingen, affiches op te hangen. We denken bv. aan de muren van de trap die naar de kerk leiden.</p> <p>De lijmresten op de deur, veroorzaakt door gebruik van behangerstape, zijn grotendeels verpoederd en kunnen voorzichtig weggeborsteld worden. Maak eventueel gebruik van een zachte stofdoek. Gebruik geen solventen noch schoonmaakproducten dit omdat de patine van het metaal niet te beschadigen. Gebruik geen staalwol noch scotch brite, en zeker geen metalen gereedschap zoals schraapmesjes.</p> | Frequentie:<br>Eenmalig |

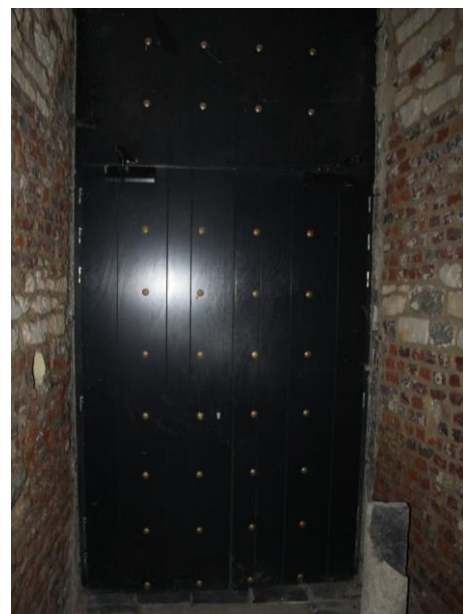
*De deur getuigt van perfect vakmanschap en bevindt zich in een perfecte staat. Er zijn geen opmerkingen betreffende de staat van de deur.*

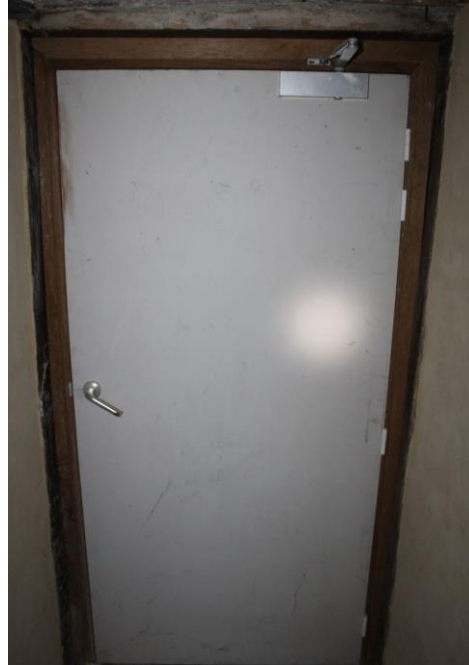
*Ook tussen orgeltribune en torenruimte werd recent een branddeur geplaatst.*

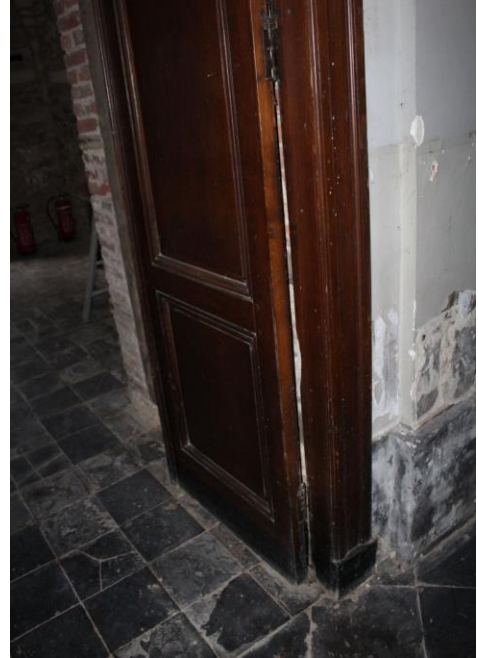
De eikenhouten vleugeldeuren tussen kerk en portaal werden bewaard. Ze vertonen geen aantastingen, enkel logische gebruiksschade en vervuiling. Twee van de drie scharnieren van de linkse vleugel zijn stuk. De rechter deurvleugel draait nog. De deuromkadering (chambranles) is aan de kant van het portaal volledig verwijderd, verdwenen, vermoedelijk had het hout af te rekenen met aantastingen. Het lijstwerk van de deuromkadering langs de kant van de kerk zijn bewaard gebleven. Ze vertonen geen problemen.

*De onderste scharnieren van de noordelijke vleugel zijn stuk of zitten los. De deuromlijsting, langs de kant van de kerk, werd behouden. Detailfoto van de portaaldeuren.*

| TERMIJN: > 6 jaar | | |
|---|---|---|
| <b>Nr:</b><br>1.8 | <ul style="list-style-type: none"> <li>- Deur(en) (<i>van portaal, sacristie, torenruimte</i>)</li> <li>- Pleister- en stucwerk van wanden en plafonds</li> <li>- Hoofdaltaar, harmonium, doopvont, sacristiekasten</li> </ul> <p>Het lijkt de bedoeling om tijdens de algemene aanpak van het interieur, ook oog te hebben voor meubilair zoals hoofdaltaar, harmonium en kasten. Ook afwerkingen van muren en schrijnwerkerij zal dan aangepakt worden.</p> | <b>Frequentie:</b><br>Eenmalig |

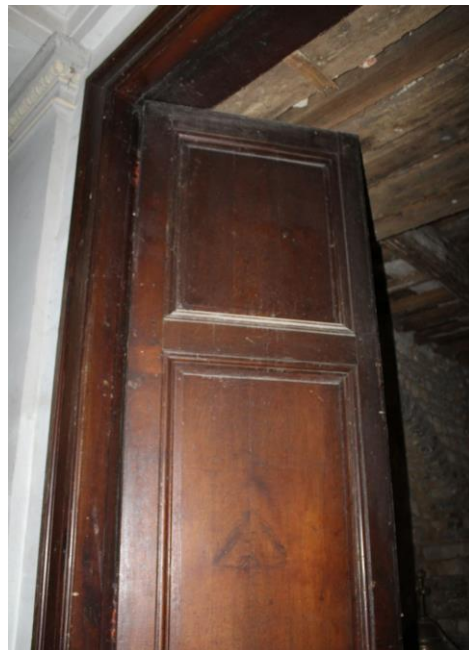
*Het houtwerk van de dubbele portaaldeur is in goede staat. Er werden geen paneelscheuren, noch aantastingen opgemerkt.*

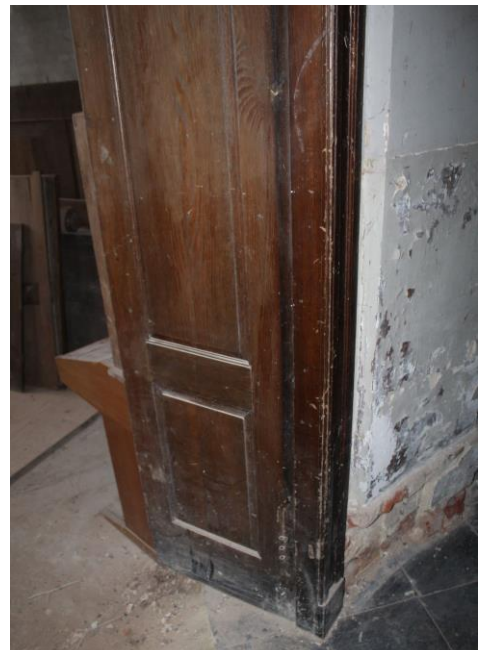
*Er werden geen aantastingen opgemerkt. Vloertegels achter het altaar en in de sacristie werden uitgebroken. Detail toegang, sacristie.*

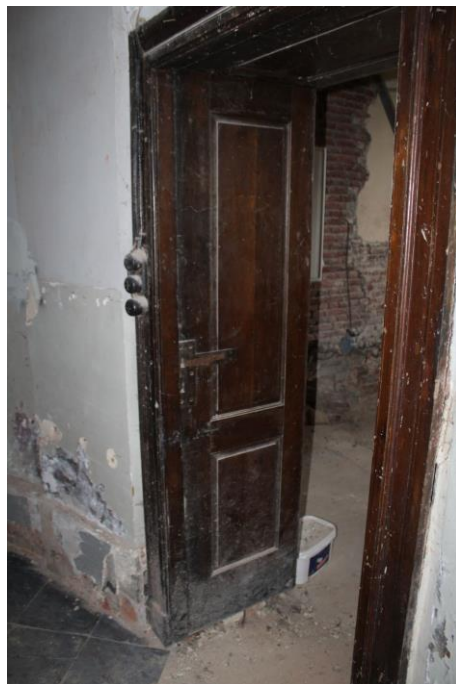
De deur van de sacristie is verdwenen, verwijderd. De deuromkadering is grotendeels behouden. Die vertoont geen problemen met aantastingen. Ze heeft af te rekenen met beschadigingen en vervuilingen. Vooral lijstwerk heeft stootschade.

*De sacristiedeur is uitgehaakt en verdwenen (het is niet uitgesloten dat die tussen de gedemonteerde sacristiekast staat). De omkadering heeft sterke beschadigingen, stootschade, vervuilingen... Er werden geen aantastingen opgemerkt.*

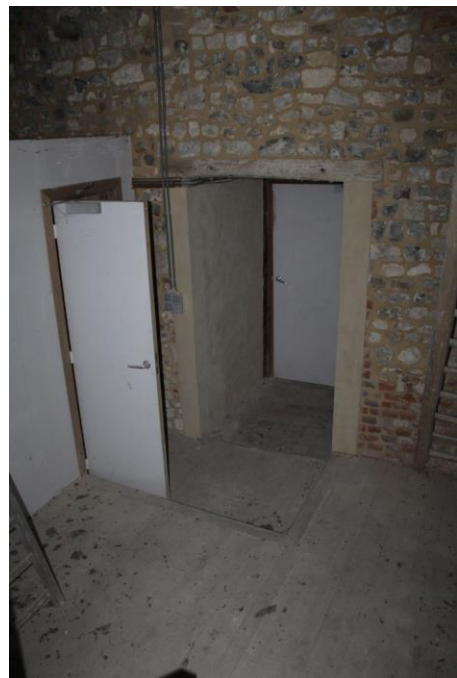
werd door een brandwerende deur vervangen. Deze installatie lijkt niet afgewerkt: het openen en sluiten loopt nogal stroef (misschien ook door het vuil, gruis op de ondergrond. De toegang tot het verdiep gebeurt met een ladder. Zie p. 17 van het bouwkundig verslag (30265/2019/B).

*Een valse wand met branddeur werd geplaatst aan de toegang van de torenruimte. Het openen en sluiten van de deur verloopt stroef.*

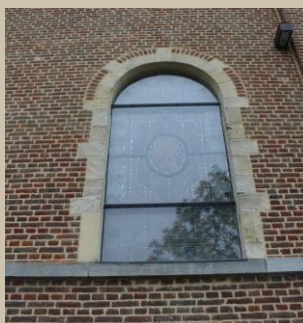
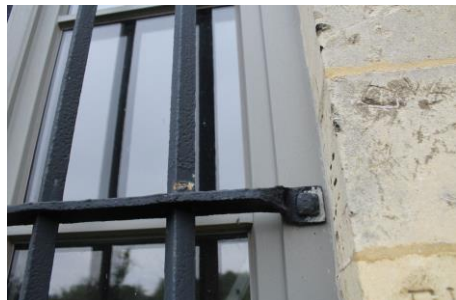
In het houtwerk van de ramen van de **sacristie** zijn geen verwerkingen van het verfwerk vastgesteld, niet aan binnen- noch aan buitenzijde. De ramen werden recent vernieuwd, vervangen en voorzien van een correct dekkende verf. Het metaalwerk van de **diefijzers** geplaatst voor de ramen van de sacristie als van de **nieuwe voorzetramen** van de eigenlijke kerk zijn correct hersteld. Eén enkele vershilfer is afgesprongen van het diefijzer van het noordelijke raam: het metaal vertoont plaatselijk wat roest.

*Een enkele vershilfer is verdwenen van het noordelijke diefijzer, waardoor het vrijgekomen metaal is beroest.*

| TERMIJN: 3-6 jaar | | |
|---|---|---|
| Nr:<br>1.4 | <p>- Ramen (<i>van kerk en sacristie</i>)</p> <p>Controleer jaarlijks de staat van vensters van de sacristie. Vergeet ook het metaalwerk van de voorzetramen niet regelmatig te controleren. Op dit ogenblik vertoont het schilderwerk noch van de voorzetramen, noch van deze van de sacristie problemen. Enkel op het noordelijke diefijzer is er een beperkte afschilfering van de verlaag opgemerkt.</p> <p>Grijp tijdig in door de verwerking na opschuren wat te herschilderen. Bij herschilderingen van bv. de diefijzers, maak gebruik van een verf op basis van zink die het metaal grondig bescherming biedt.</p> <p><b>Voor meer info, zie de onderhoudsbrochure(s):</b><br/><i>Onderhoud van houten buitenschrijnwerk.</i></p> | Frequentie:<br>Eenmalig |

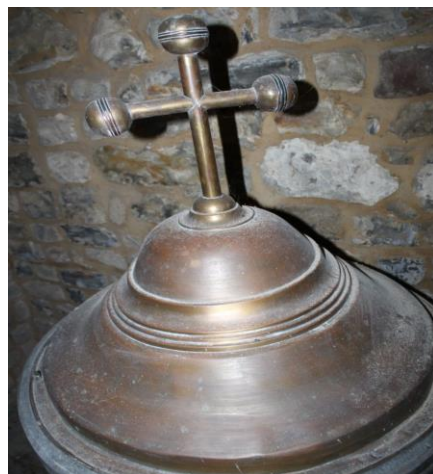
De 19<sup>de</sup> eeuwse doopvont staat in het portaal en bestaat uit een messing deksel die op een in Maaskalkstenen vont rust. Geheel het voorwerp is bestoft, bevuild, ook de binnenkant van de vont. Het metaal is sterk verdoft. Ook de binnenkant van het deksel is geoxideerd. Er zijn sporen van koperpoetsmiddelen. Het gaat hem om een eind 19<sup>de</sup> eeuwse exemplaar.

*Het metalen deksel is sterk verdoft, vervuild. In de dieptes zitten wat sporen van koperpoetsmiddelen. We raden aan om het geheel af te stoffen en in afwachting van een eventuele restauratie, het in te pakken, te beschermen tegen neervallend stof en stootschade.*

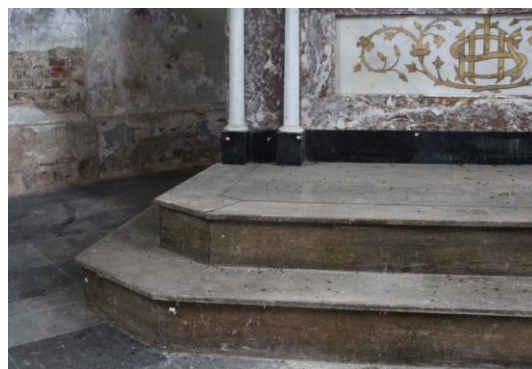
*Het (zichtbare) eikenhout van de treden bevindt zich structureel in goede staat, maar het oppervlak is sterk vervuild.*

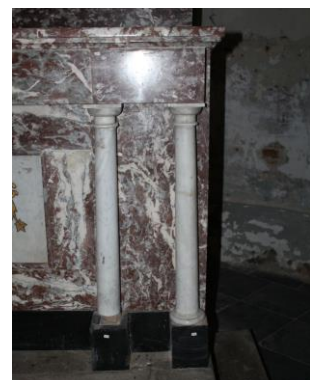
*De basis van het linkse zuiltje op de foto is verdwenen. De schacht van het rechter zuiltje was gebroken, maar werd hersteld.*

*Vernislagen zijn verweert, het hout is grijs uitgeslagen.*

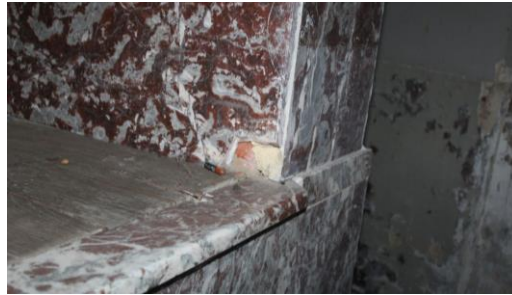
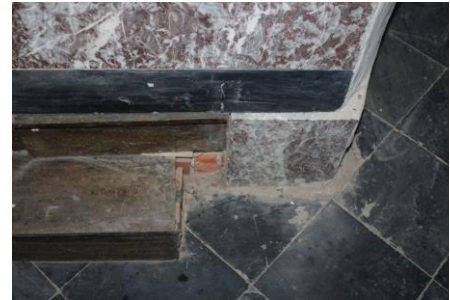
*Stukjes hout of marmer ontbreken aan beide zijden van de tafel, ter hoogte van de treden.*

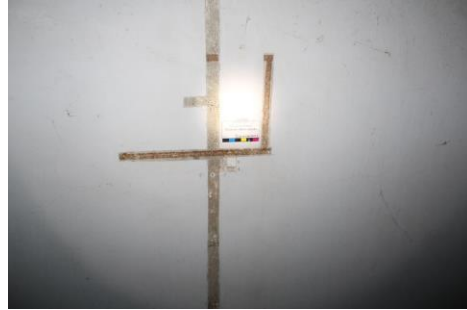
*Er werd reeds een stratigrafisch onderzoek uitgevoerd (foto genomen op orgeltribune).*

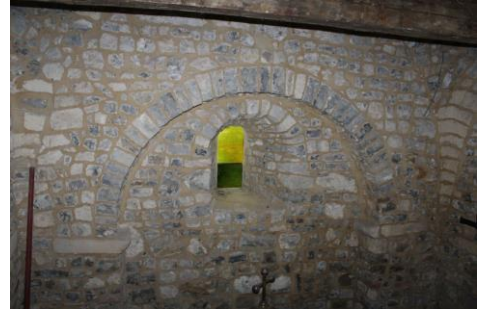
*Het silexgesteente van de wanden in het portaal zijn vrijgelegd. Er zijn geen opmerkingen.*

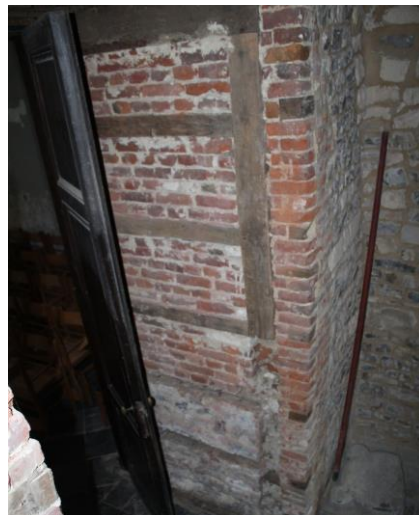
*De houten deuromkadering langs de kant van het portaal zijn verwijderd. Houten structurele elementen ingemetseld in de muren zijn eveneens gedeeltelijk verwijderd omwille van aantastingen.*

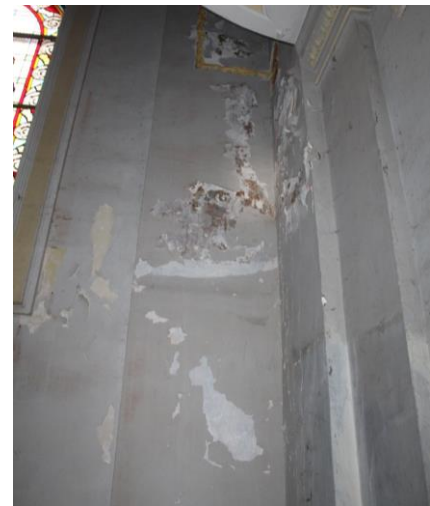
*Vooraf in de noord- en zuidwestelijke hoeken hebben muren te maken met sterke afschilferingen waardoor onderliggende marmerimitaties fragmentair tevoorschijn zijn gekomen.*

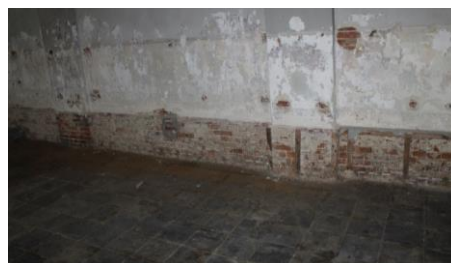
*Alle houten lambriseringen werden verwijderd vermoedelijk doordat het hout aangetast was door zwammen.*

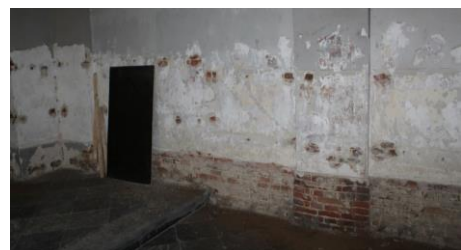
*Ook de lambriseringen in het koor werden verwijderd. De muren lijken ondertussen uitgedroogd. Het is niet duidelijk of er injecties, om opstijgend vocht tegen te gaan, werden uitgevoerd.*

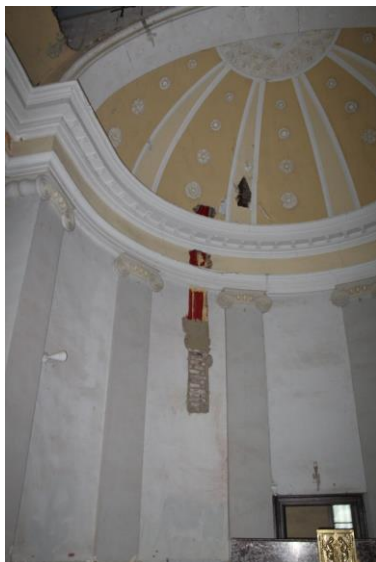
*Nabij de tribune en het altaar werden nieuwe nutsleidingen aangelegd waardoor er openingen gemaakt werden in de wanden.*

| TERMIJN: 3-6 jaar | | |
|---|---|---|
| Nr:<br>1.1 | <p>- Pleister- en stucwerk</p> <p>Tijdens werken (aanbrengen van nieuwe leidingen, bv.) is het nodig om met het bestaan van onderliggende muurschilderingen rekening te houden. Een stratigrafisch onderzoek werd reeds uitgevoerd. Herstellingswerken aan muren en of gewelven, plafond kunnen best uitgevoerd worden door een gespecialiseerde firma.</p> | Frequentie:<br>Eenmalig |

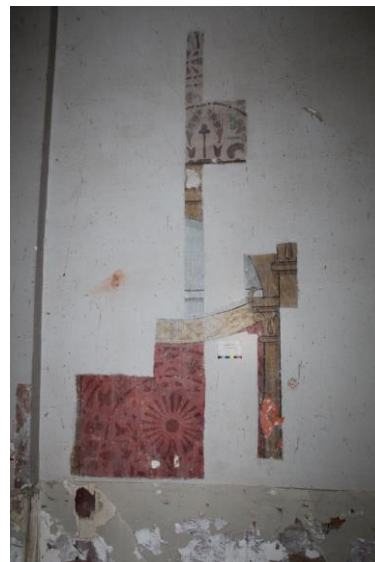
*In het koor werden sporen van eind 19<sup>de</sup> eeuwse beschilderingen teruggevonden en fragmentair blootgelegd.*

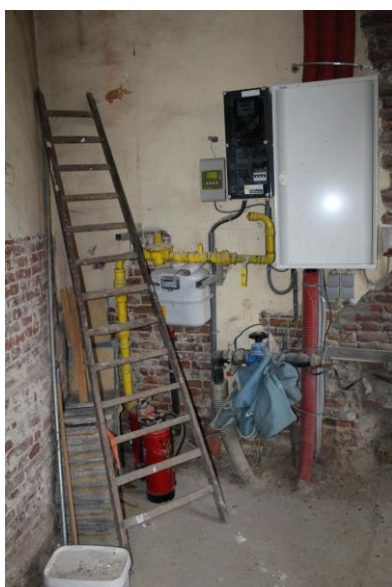
*Vooraf in de onderbouw van de wanden werd pleisterwerk verwijderd. Hier foto van sacristie met gasleiding en elektriciteitskast.*

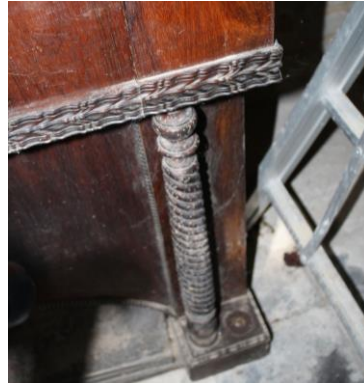
*Het draaiwerk in beschilderd zachthout is sterk aangetast. Het rechter zuiltje is verdwenen.*

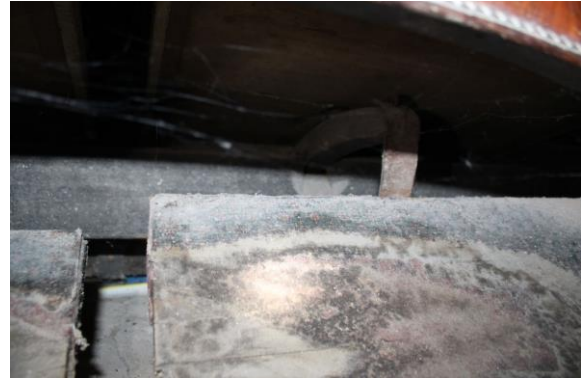
*De binnenkant met mechanisme werd niet gedetailleerd bekeken. Er zijn uitvlieggaten van houtborende insecten, maar er werden geen boormeelhoopjes gevonden. De aantastingen werden zonder twijfel al eens behandeld in het verleden.*

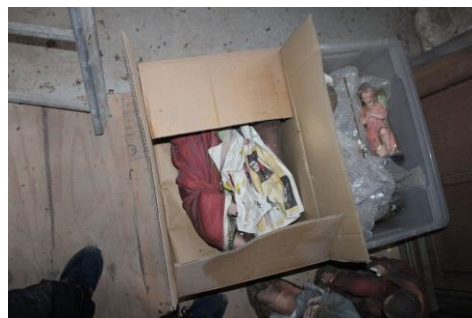
*Verschillende beeldjes hebben stootschade opgelopen.*

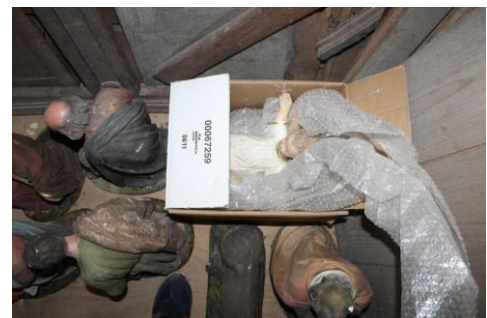
*Enkele beeldjes zijn ingepakt weggezet, beschermd door bubbelplastic.*

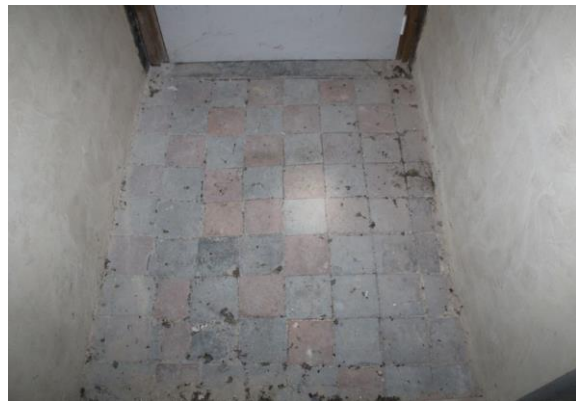
*In het gangetje voor de toegang tot de tribune liggen plavuizen die wel eens 18<sup>de</sup> eeuw zouden kunnen zijn.*

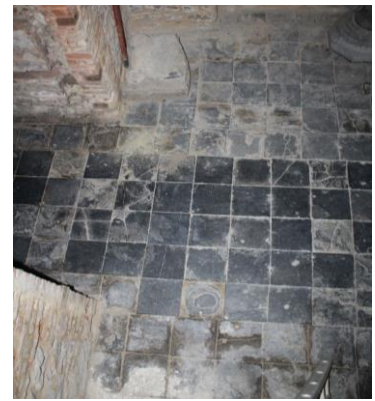
Geheel de kerk is gelegd met Maaskalksteen die verschillende beschadigingen vertonen zoals breuken en verweringsen, afschilferingen van het steenoppervlak. Dit is vooral zichtbaar in het portaal. Er werden niet echt verzakkingen opgemerkt. Een partij tegels werd in een niche achter het hoofdaltaar gestapeld. Het kan gaan om de tegelvloer (cementtegels?), uitgebroken in de sacristie en enkele tegels verwijderd achter het hoofdaltaar. De vloeren zijn vervuild met stof, steengruis en insectenlijkjes. Nabij de treden van het koor bevinden er zich witte vlekken op het

*Bijna alle tegels, hier in het portaal, liggen gebroken. Het oppervlak van andere vertoont afschilferingen, verwerkingen.*

| TERMIJN: > 6 jaar | | |
|---|---|---|
| <b>Nr:</b><br>1.9 | <ul style="list-style-type: none"> <li>- Natuurstenen vloer</li> </ul> <p>Er zijn geen matten voorzien, het gebruik van vloermatten lijkt op dit ogenblik van weinig nut. Ook is er al een tijdje geen poetsregime meer.</p> <p>Dit ter info:<br/>Het <b>poetsen van de kerkvloer</b> gebeurt het best droog, met behulp van een stofzuiger, dit om opwaaiend stof te vermijden. Beperk nat reinigen van de vloeren. Wanneer dit toch wenselijk is, maak dan gebruik van een goed uitgewrongen microvezeldweil en droog de vloer na met een droge dweil. Hou voldoende afstand van (houten) plinten, - stootborden, en houten voorwerpen.... Let erop dat het water niet tegen of onder voorwerpen loopt. Hout dat in contact komt met water kan verkleuren, verbleken. Bovendien kan het hout brozer worden door (langdurige) inwerking van vocht en maakt het extra gevoelig voor aantasting van oppervlakteschimmels en houtborende insecten.</p> <p>De <b>schoonloopmatten</b> met rubberen ondergrond houdt vuil efficiënt buiten. Ze kunnen eventueel aangevuld worden met kokosmatten, die vuil buitenhoudt, en die vooral de ondergrond laten ademen (vermijdt het ontstaan van vochtplekken onder de mat, wat met rubberen schoonloopmatten wel het geval kan zijn tijdens de winterperiode bv.). Vermijd het permanente gebruik van matten met dampdichte onderkant of matten en tapijten die kleur of patroon achterlate</p> <p>Een buitenmat met metaalprofielen en borstels (of een rubberen ringmat) houdt reeds veel steengruis van de schoenen tegen. Binnenmatten houden de vloeren proper. Probeer steentjes (van kerkhof) buiten te houden om te vermijden dat ze onder de draaiende deurvleugels geraken en op deze manier de ondergrond bekrassen.</p> <p><b>Werkwijze, zie onderhoudsfiche(s) in bijlage:</b><br/><i>3.1 Vloer beschermen met matten</i></p> <p><b>Voor meer info, zie de onderhoudsbrochure(s):</b><br/><i>Onderhoud van natuursteenvloeren (2007).</i></p> | <b>Frequentie:</b><br>Eenmalig |

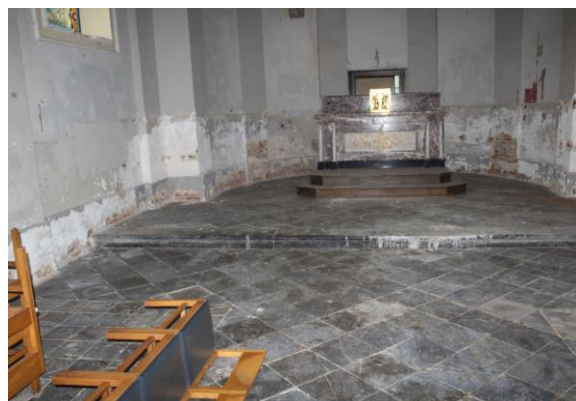
gesteente. (Gaat het om vlekken veroorzaakt door melk, komende van de installatie Holy Cow in 2018?). Het lijkt onduidelijk of de betegeling in de toekomst vervangen zal worden.

*Er zijn minder breuken vastgesteld in de tegels van en rond het hoofdaltaar. Merk de witte aflopers op de trappen op: het is niet uitgesloten dat dit afkomstig is van de installatie "Holy Cow" zichtbaar in de kerk in 2018,*

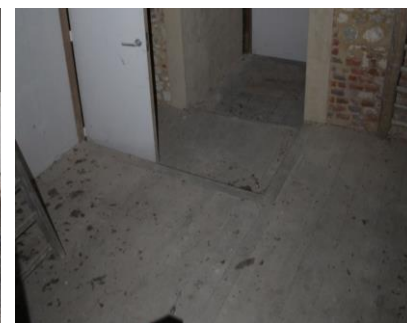
*Ook de eikenhouten plankenvloer (18<sup>de</sup> eeuw?) in de torenruimte is sterk vervuild. Er werden geen aantastingen opgemerkt.*

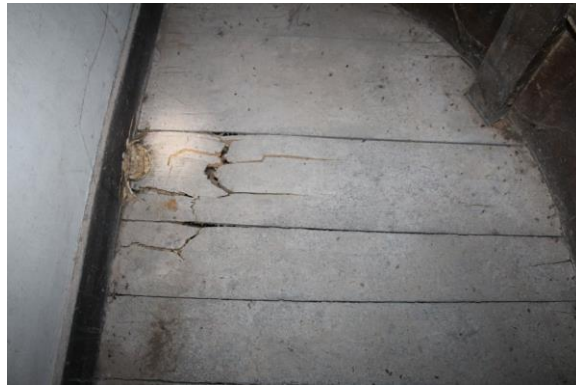
Het vloertje op de orgeltribune vertoont inzakkingen en is instabiel door houtrot, veroorzaakt door vocht- en zwamaantastingen. Er zijn op sommige plaatsen problemen met de stabiliteit. De kans op doorzakken is bestaande.

*Door zwamaantastingen en vocht is het hout hier van de plankenvloer van de tribune, structureel aangetast.*

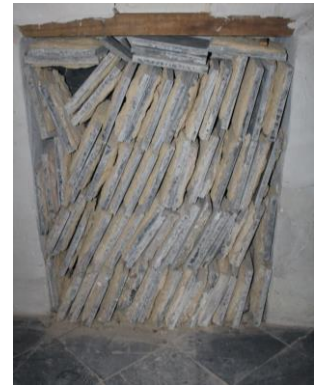
*De vloertegels (imitaties van Maaskalkstenen?) van de sacristie werden uitgebroken en gestapeld achter het hoofdaltaar.*
