# Asbestinventarisatetest

Vrijheid 31, 2370 Arendonk

Attestnummer : 20240427-000058.000

Uitgegeven op : 27.04.2024

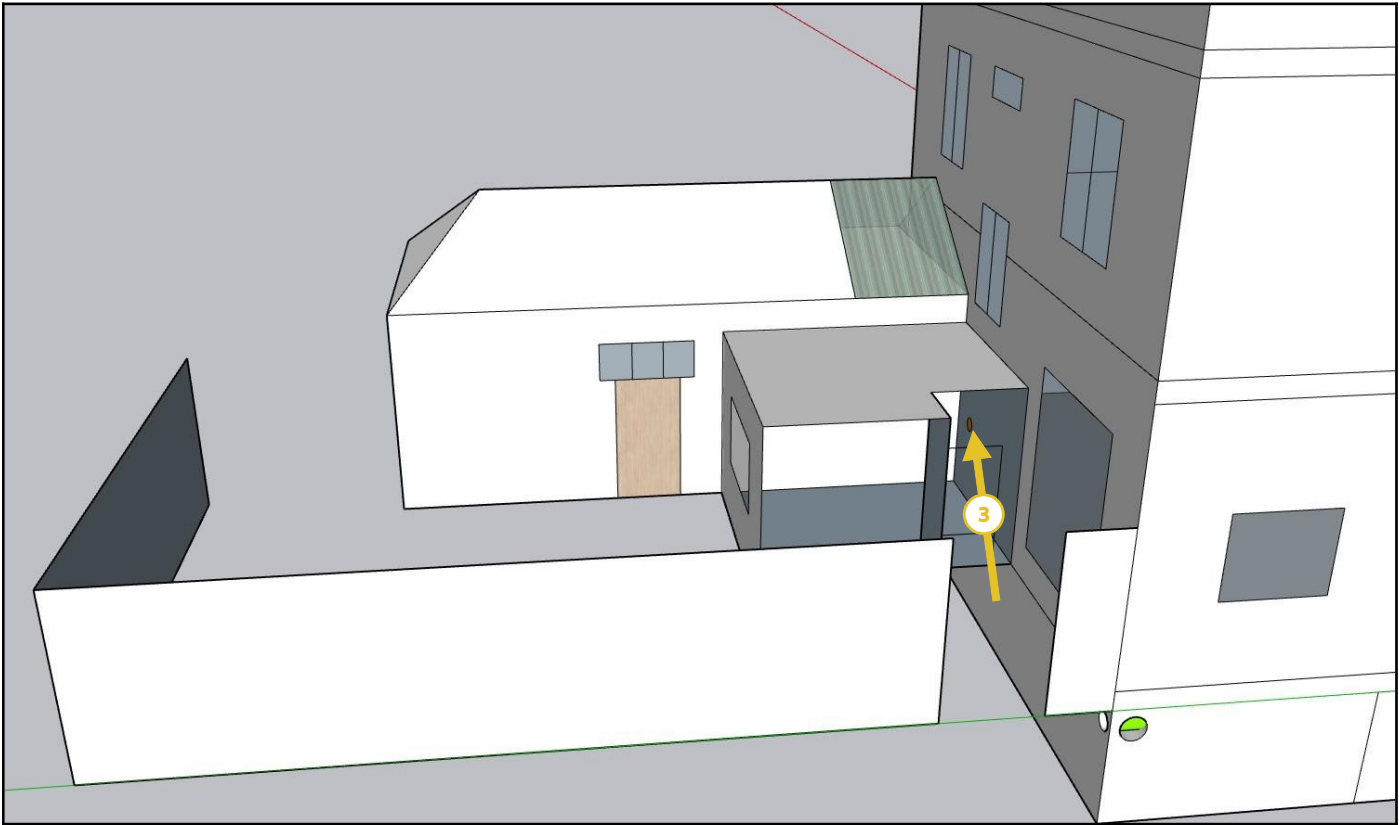
# Plan 1.5: Lichtschakelaars

| Beschrijving | Type | Actie |
|---|---|---|
| 3. lichtschakelaars | Asbestmateriaal | Zorgvuldig beheren |

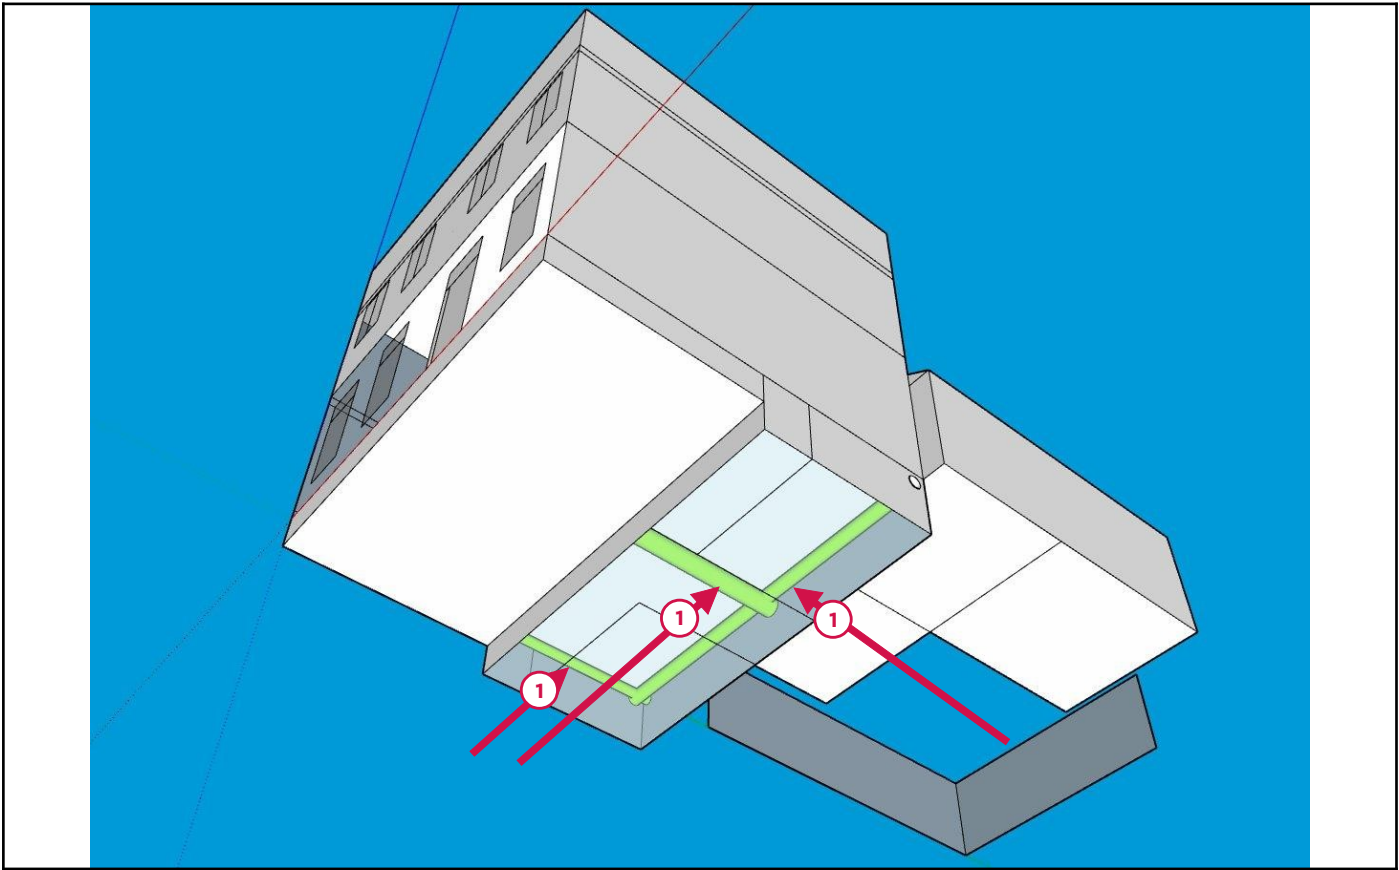
# Plan 1.9: Isolatie CV rechte stukken

| Beschrijving | Type | Actie |
|---|---|---|
| 1. isolatie CV rechte stukken | Asbestmateriaal | Dringend verwijderen |

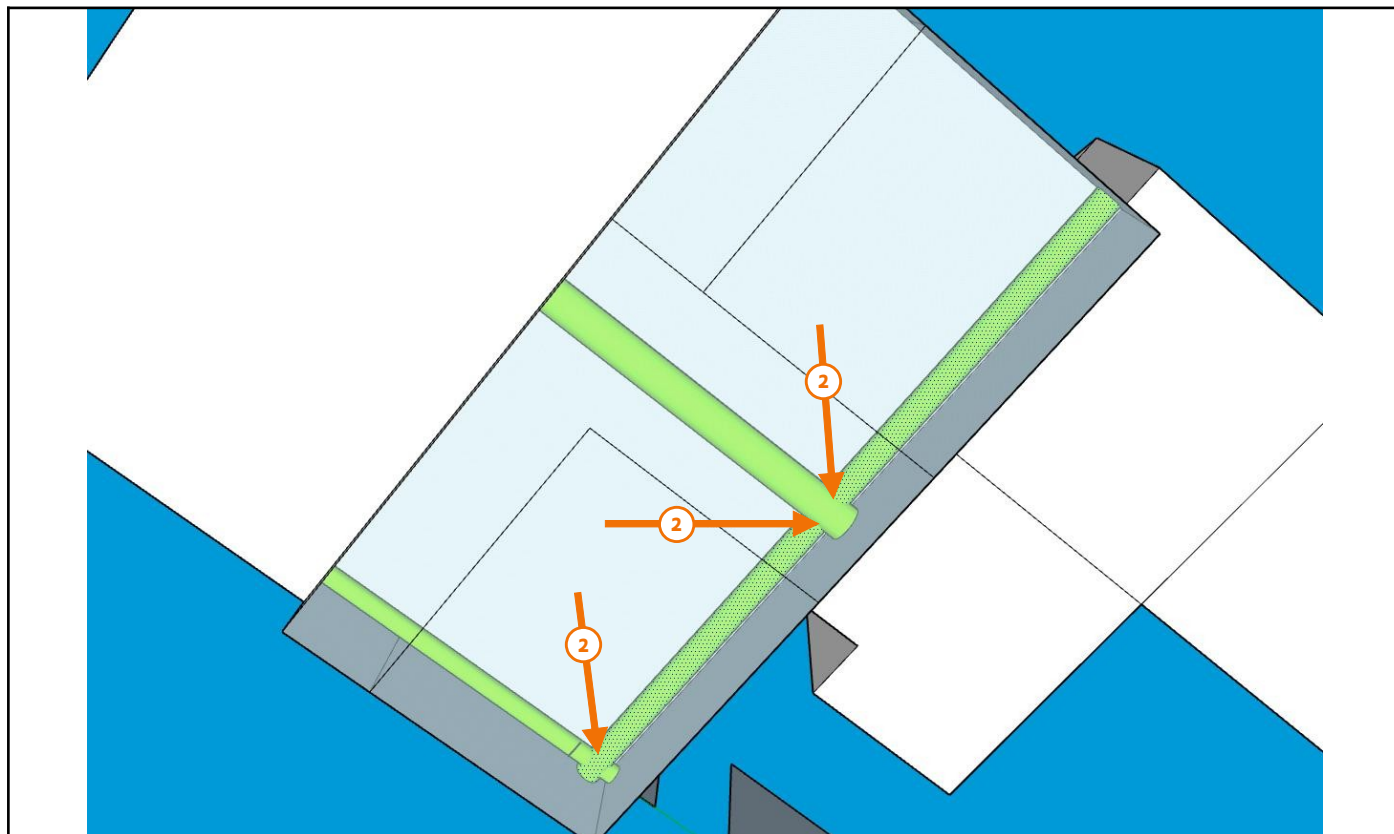
## Plan 1.10: Isolatie CV bochten

| Beschrijving | Type | Actie |
|---|---|---|
| 2. isolatie CV bochten | Asbestmateriaal | <a href="#">Verwijderen</a> |

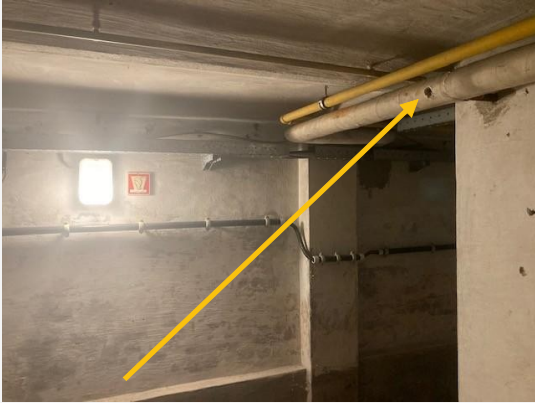
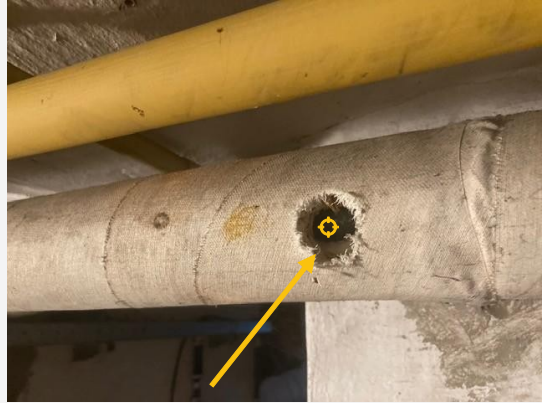
**Dringend verwijderen**

| Eindbeoordeling materiaalrisico | Hoog materiaalrisico en/of hoge kans op vezelvrijgave |

| Gebondenheid | Categorie 2: niet-hechtgebonden met matrix |
| Asbestsoort (vezeltype) | Crocidoliet aanwezig |
| Asbestconcentratie | Hoog ( $\geq 50\%$ ) |
| Afschermingsgraad van het gehele materiaal | Geheel of deels (ook) vrij aan de binnenlucht |
| Toestand van het materiaal | Licht beschadigd, licht verweerd. Intact materiaal type Pical – asbestboard of categorie III 'gebondenheid' |

| # | Type | Referentie | Resultaat |
|---|---|---|---|
| 1.1 | Mengmonster | mm3 | Chrysotiel, Amosiet, Crocidoliet |

- Zorg voor een veilig beheer. Vermijd het beschadigen van het asbestmateriaal. Controleer de toestand jaarlijks op wijzigingen.
- Scherm in afwachting van verwijdering het asbestmateriaal af van luchtstromingen en verstoring: bijvoorbeeld door het te verpakken, te fixeren, af te dekken, signalisatie - afbakening aan te brengen, ...

- Hermetische zone (erkend asbestverwijderaar)  
Voor de verwijdering van asbest verwijs ik graag naar [Ovam.Vlaanderen.be/wie-mag-wat-verwijderen](https://www.ovam.vlaanderen.be/wie-mag-wat-verwijderen).

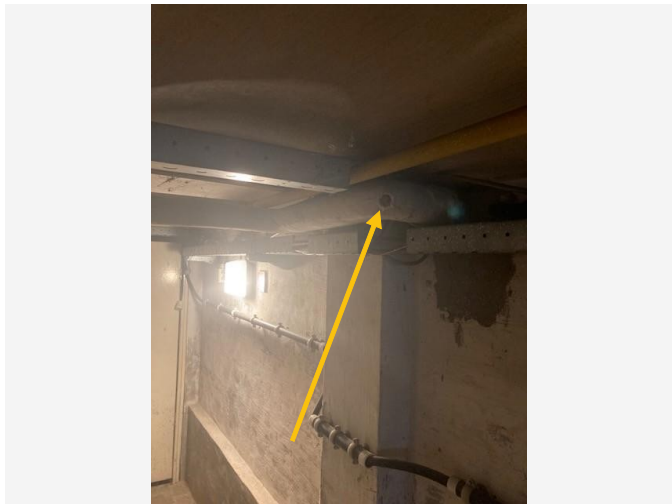
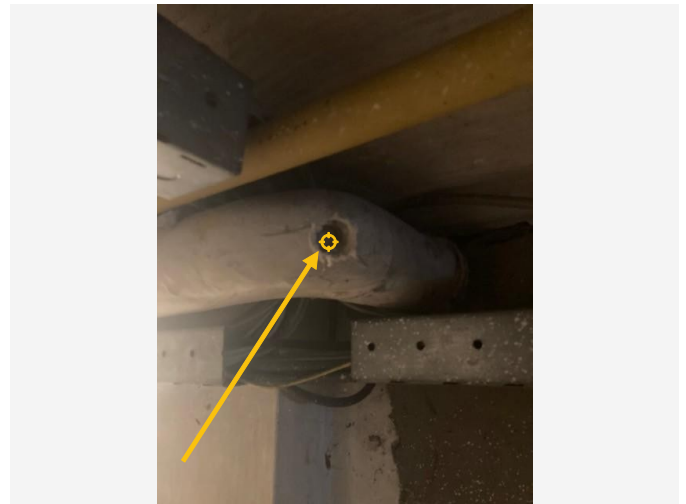
Verwijderen

| Eindbeoordeling materiaalrisico | Laag materiaalrisico en/of verlaagde kans op vezelvrijgave |

| Gebondenheid | Categorie 2: niet-hechtgebonden met matrix |
| Asbestsoort (vezeltype) | Crocidoliet aanwezig |
| Asbestconcentratie | Hoog ( $\geq 50\%$ ) |
| Afschermingsgraad van het gehele materiaal | Enkel randen niet afgeschermd maar geen contact met binnenluchtstromen |
| Toestand van het materiaal | Licht beschadigd, licht verweerd. Intact materiaal type Pical – asbestboard of categorie III 'gebondenheid' |

| # | Type | Referentie | Resultaat |
|---|---|---|---|
| 2.1 | Mengmonster | mm2 | Chrysotiel, Amosiet, Crocidoliet |

- Zorg voor een veilig beheer. Vermijd het beschadigen van het asbestmateriaal. Controleer de toestand jaarlijks op wijzigingen.
- Scherm in afwachting van verwijdering het asbestmateriaal af van luchtstromingen en verstoring: bijvoorbeeld door het te verpakken, te fixeren, af te dekken, signalisatie - afbakening aan te brengen, ...

- Hermetische zone (erkend asbestverwijderaar)  
Voor de verwijdering van asbest verwijs ik graag naar [Ovam.Vlaanderen.be/wie-mag-wat-verwijderen](https://ovam.vlaanderen.be/wie-mag-wat-verwijderen).

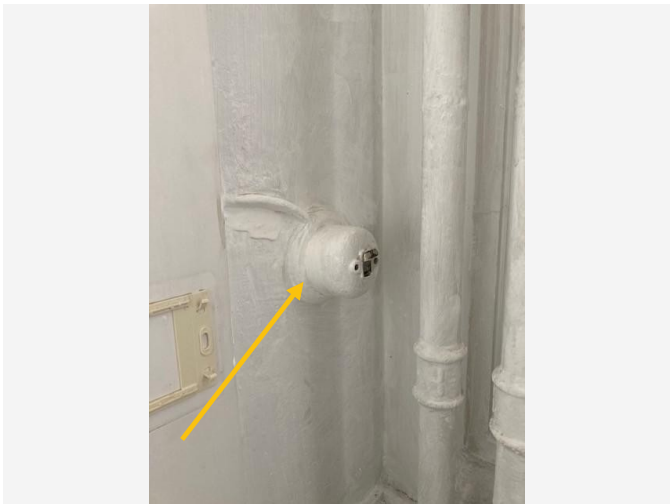
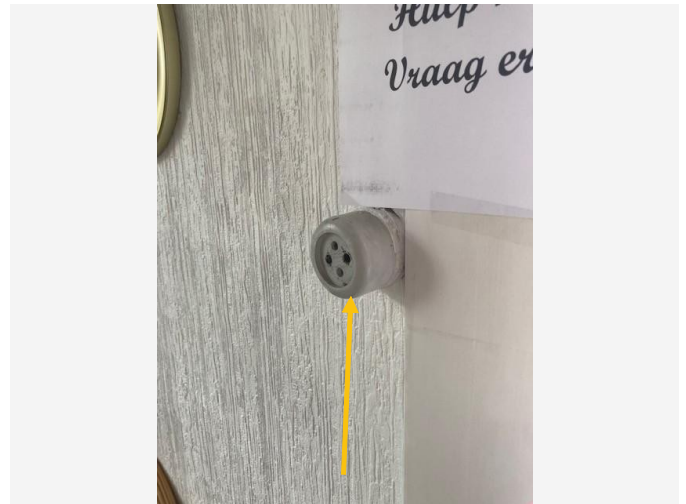
Zorgvuldig beheren

| Eindbeoordeling materiaalrisico | Zeer laag materiaalrisico en/of zeer lage kans op vezelvrijgave |

| Gebondenheid | Categorie 1: hechtgebonden in oorsprong |
| Asbestsoort (vezeltype) | Alleen chrysotiel |
| Asbestconcentratie | Laag (< 50%) |
| Afschermingsgraad van het gehele materiaal | Stootvaste afscherming of omkasting |
| Toestand van het materiaal | Licht beschadigd, licht verweerd. Intact materiaal type Pical – asbestboard of categorie III 'gebondenheid' |

- Zorg voor een veilig beheer. Vermijd het beschadigen van het asbestmateriaal. Controleer de toestand jaarlijks op wijzigingen.

- Eenvoudige handelingen: mag via doe-het-zelf of door werknemer(s) met opleidingsattest eenvoudige handelingen  
Voor de verwijdering van asbest verwijs ik graag naar [Ovam.Vlaanderen.be/wie-mag-wat-verwijderen](https://www.ovam.vlaanderen.be/wie-mag-wat-verwijderen).

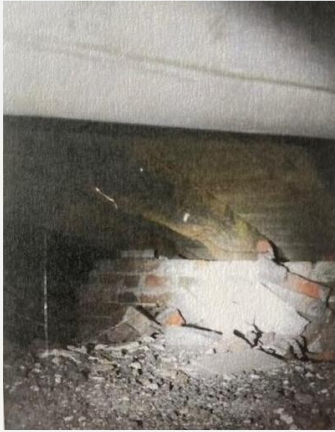
**Reden:** lager dan 1,5m

**Uitleg van de asbestdeskundige:** kelder was lager dan 1,5m

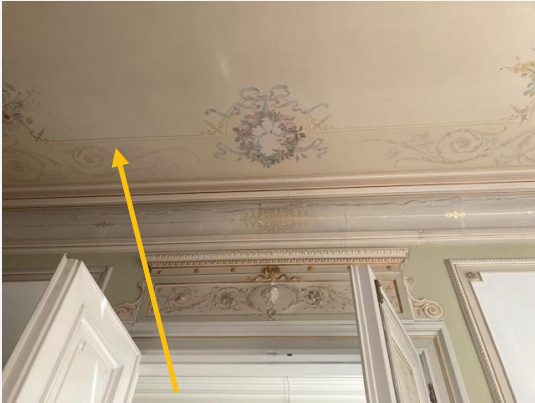
**Reden:** als onroerend erfgoed beschermd

**Uitleg van de asbestdeskundige:** zie bewijsstukken

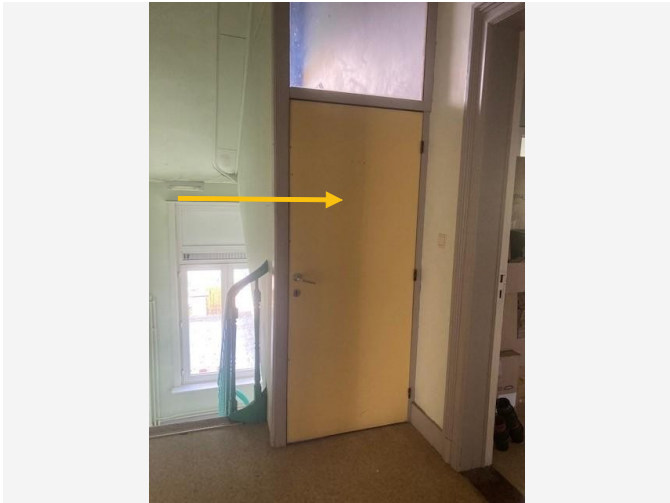
**Reden:** Slotvaste toegangspoort, -deur of -luik

**Uitleg van de asbestdeskundige:** de deur die toegang geeft tot de zolderruimte is vastgespijkerd wegens veiligheids- en gezondheidsredenen: de zoldervloer is in zéér slechte staat en de zolderruimte is begroeid met schimmels en zwammen.

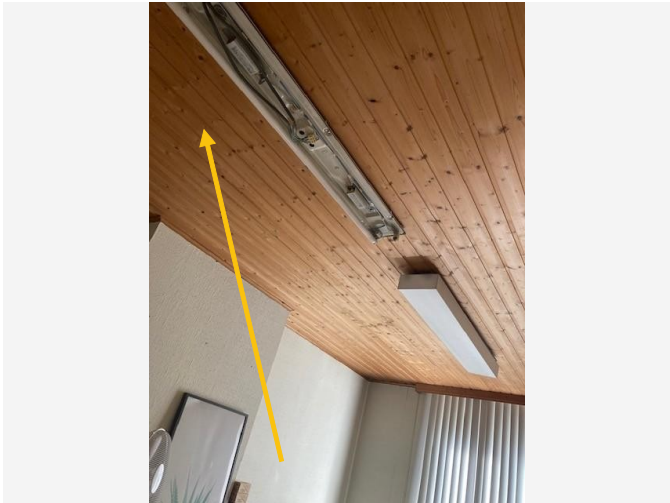
In de meeste ruimtes beneden en alle ruimtes op het 1ste verdiep zijn valse plafonds geplaatst. Hieronder zal hoogstwaarschijnlijk bezetting zitten. Echter niet waarneembaar/vast te stellen.

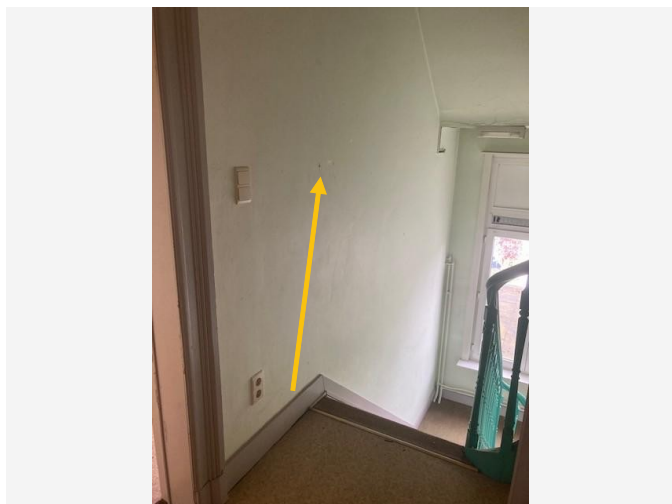
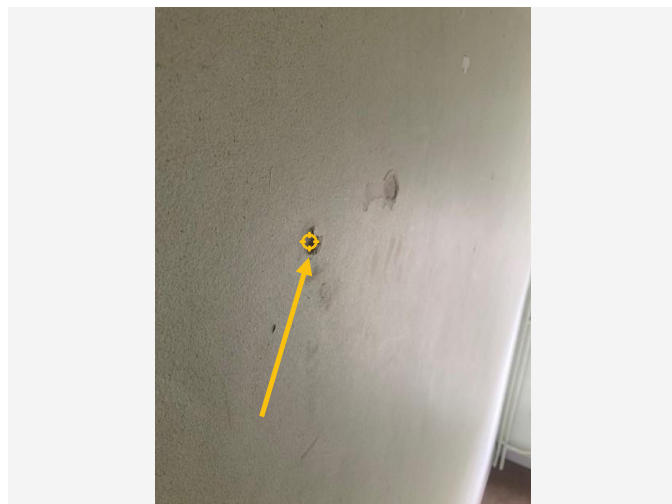
## Fiche 8: bezetting muur 1vd

Geen asbest

| # | Type | Referentie | Resultaat |
|---|---|---|---|
| 8.1 | Mengmonster | mm10 | Geen asbest |

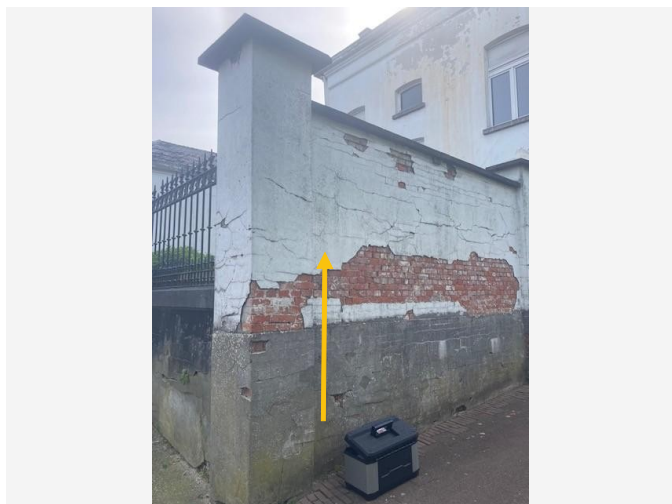
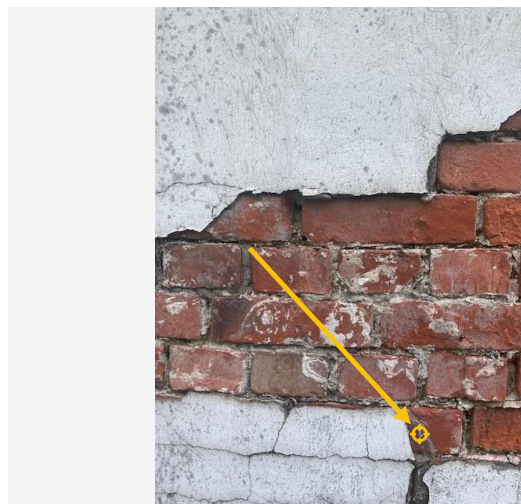
## Fiche 9: bezetting buitengevels

Geen asbest

| # | Type | Referentie | Resultaat |
|---|---|---|---|
| 9.1 | Mengmonster | mm1 | Geen asbest |

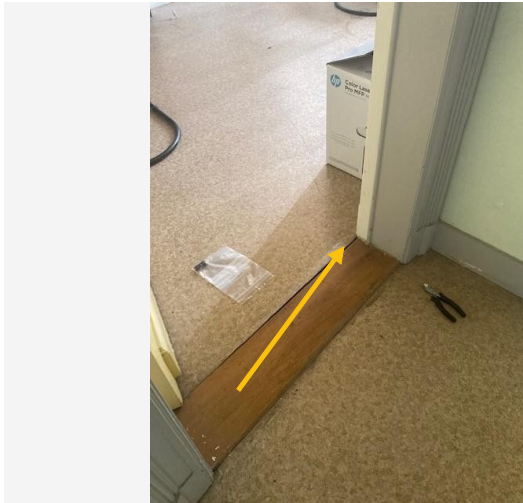
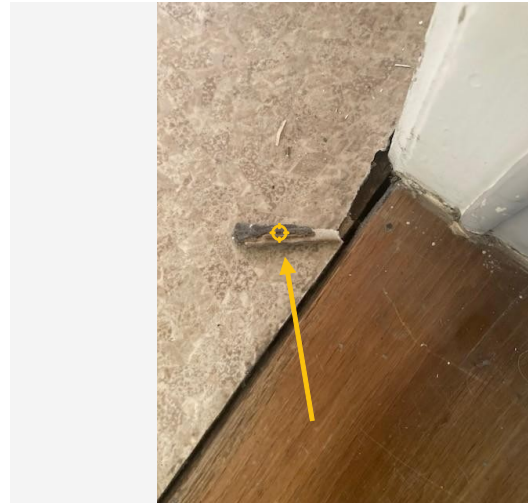
Geen asbest

| # | Type | Referentie | Resultaat |
|---|---|---|---|
| 10.1 | Puntmonster | mm9 | Geen asbest |

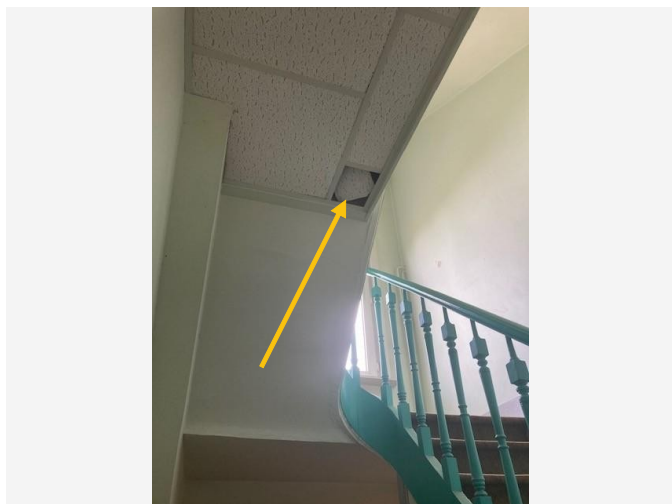
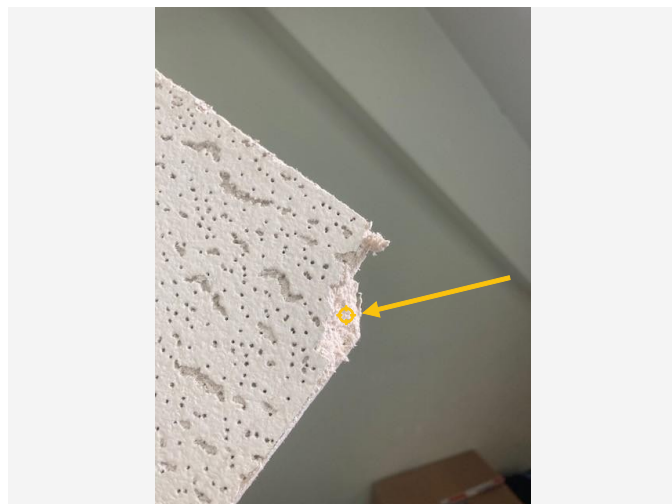
## Fiche 11: plafondtegels traphal

Geen asbest

| # | Type | Referentie | Resultaat |
|---|---|---|---|
| 11.1 | Puntmonster | mm6 | Geen asbest |

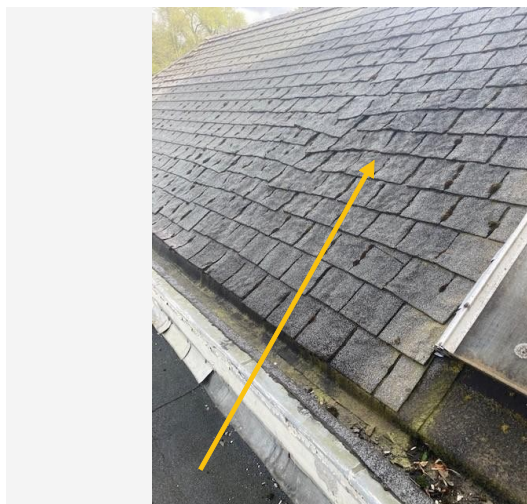
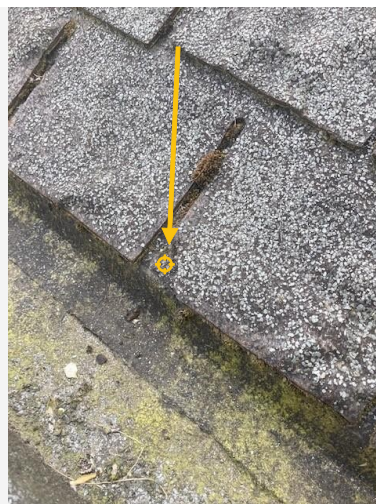
## Fiche 12: asfalt tegels schuin dak

Geen asbest

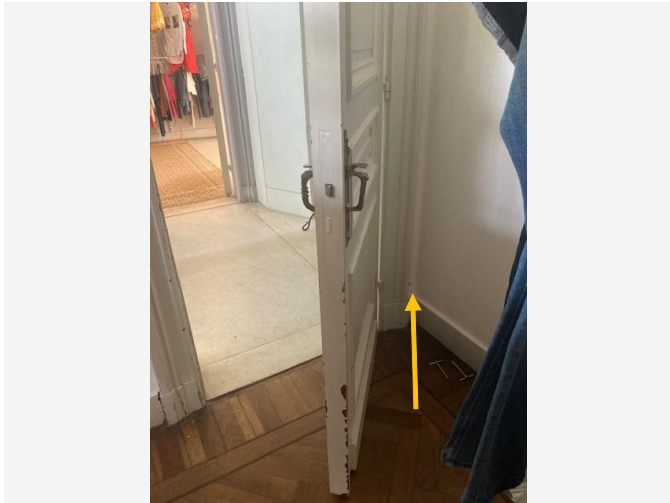
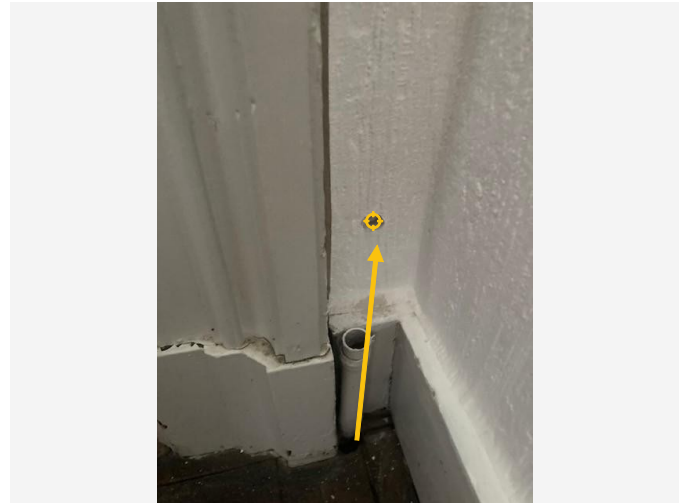
## Fiche 13: bezetting muur gvl

Geen asbest

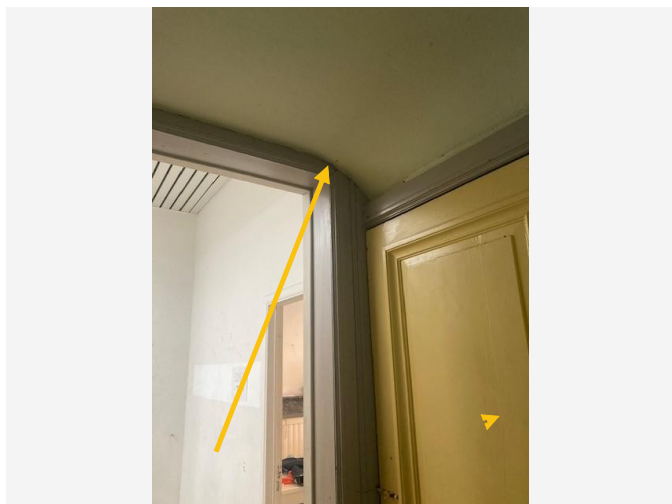
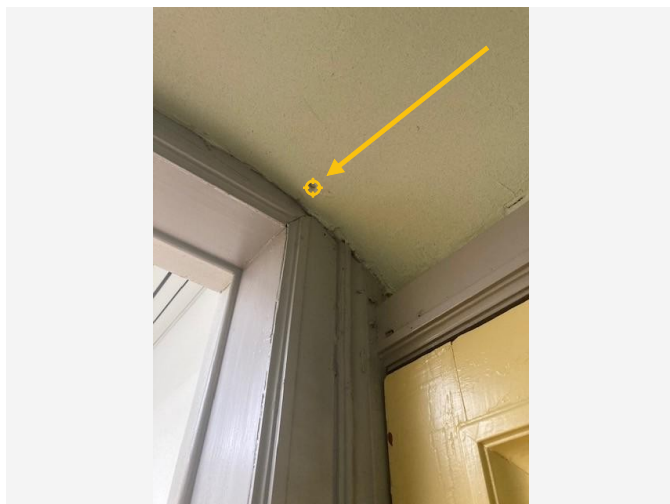
## Fiche 14: bezetting plafond gvl

Geen asbest

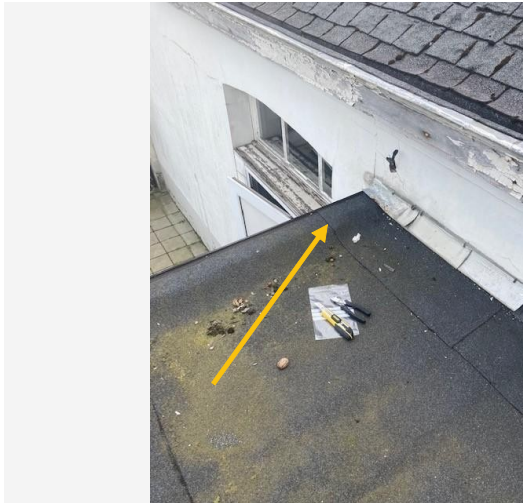
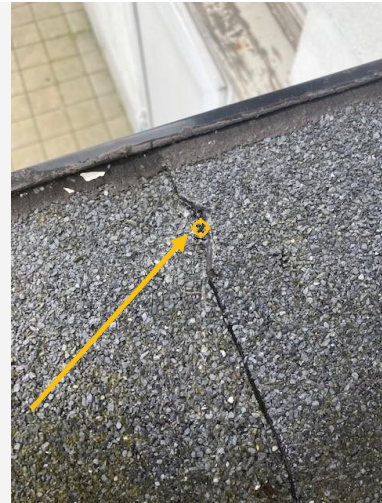
## Fiche 15: roofing op plat dak

Geen asbest
