# BEHEERSPLAN

## WONING ANNA MAHIEU MET TUIN EN TUINELEMENTEN

Westkerkestraat 9  
8480 Ichtegem – Eernegem

09.11.2016

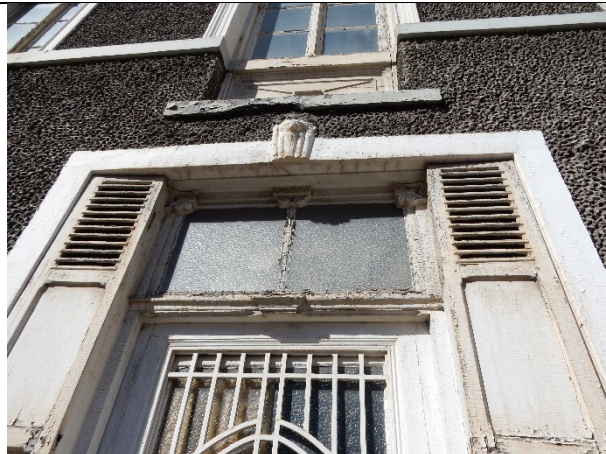
Daklicht: gedemonteerd, in salon, glas weg, houtstructuur stuk  
 Dakkapellen: ontbrekende stukken, verf slecht  
 Rotsbepoistering: los, stukken afgevallen  
 Kroonlijst: aangetaste consoles, verf slecht, zink wellicht ook te vervangen  
 Schoorbalken ivf kapotte zolderroostering

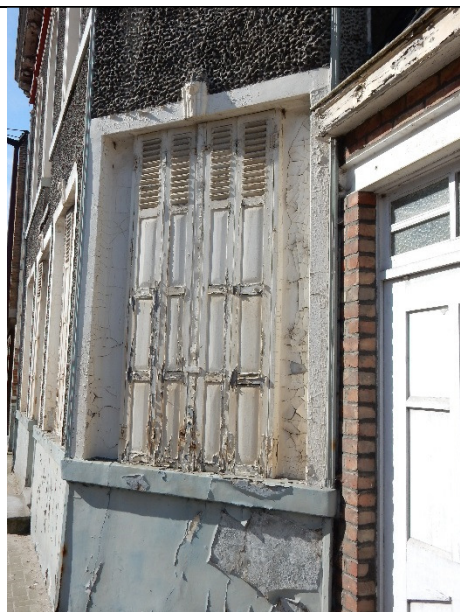
Dorpel: structurele schade  
 Voordeur: verf slecht  
 Houten schrijnwerk: verf slecht, bediening steeg, fragmenten hout kapot

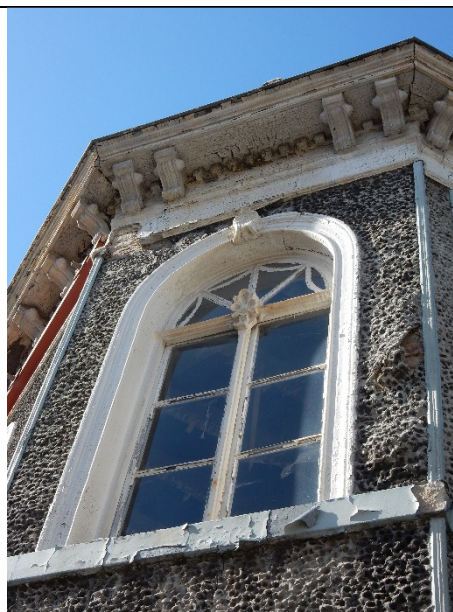
Luiken: verf slecht, stege beweging  
 Plint: verf slechts, structurele schade

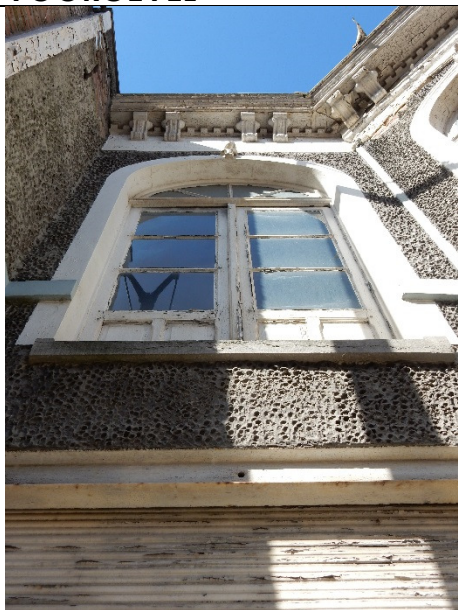
## VOORGEVEL

Rotsbepoistering : los  
 Lijst: pleister weg  
 Cordon: verf weg, lokaal structurele schade  
 Schrijnwerk: verf schraal, lokaal glas gebroken

Rotsbepleistering: op zijmuur buur weg  
Houten schrijnwerk: schrale verf

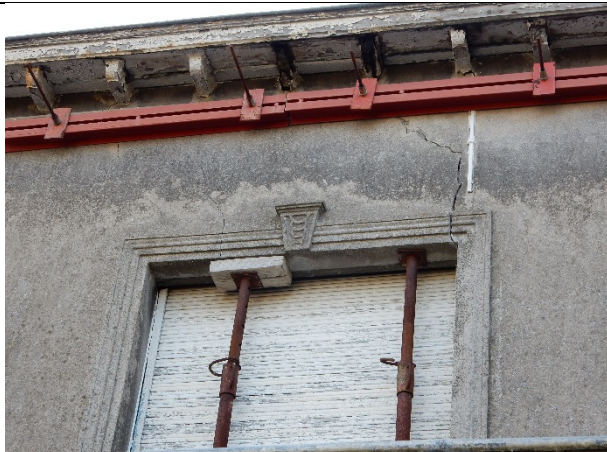
## ACHTERGEVEL

Kroonlijst: verf schraal, slechte stukken hout, sommige consoles rot en/of weg, zink wellicht ook te vervangen  
Bepoetsing: gebaarden, niet gelijkmatig qua kleur en textuur  
Schoorbalken ifv kapotte zolderroostering

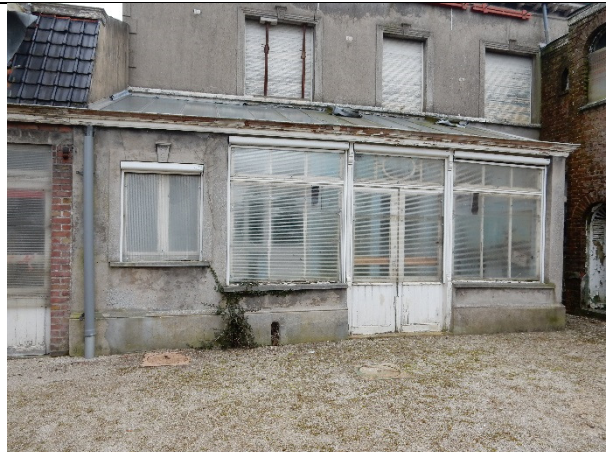
Kroonlijst wintertuin: verf schraal, delen slecht hout  
Schrijnwerk: glas gebroken, kunststof platen voor ifv inbraak, niet passende screens, verf schraal, fragmenten hout te vervangen  
Klimop groeit binnen via druivelaargaten

- algemene controle van de woning op maandelijkse basis om eventuele gebreken (door inbraak, door nieuwe vochtinfiltratie,...) te detecteren en aan te pakken
- regelmatig verwijderen van klimop aan wintertuin en eventuele andere muren (om naar binnen groeien te verhinderen)

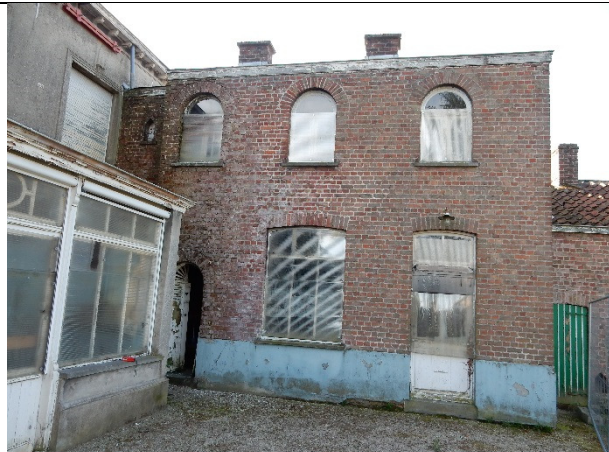
## AANBOUW

Kroonlijst : hout nazien, verf schraal,  
Platte dakdichting : nog nazien  
Voegwerk: sterk uitgelopen waar oude  
waterinfiltratie  
Schrijnwerk: niet alle te openen, panelen  
gemonteerd ifv inbraak, glas gebroken, verf  
zeer schraal  
Plint: structurele schade , verf schraal

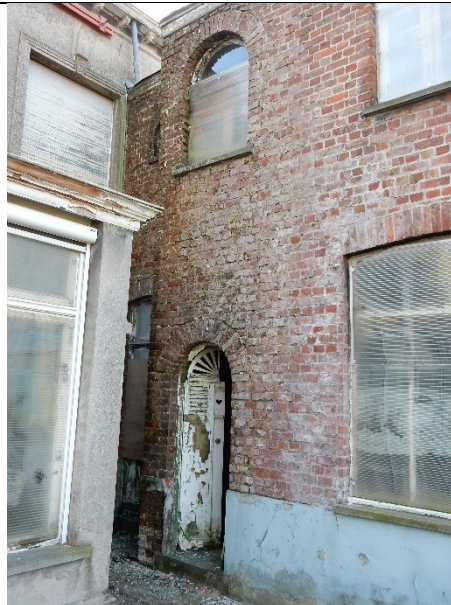
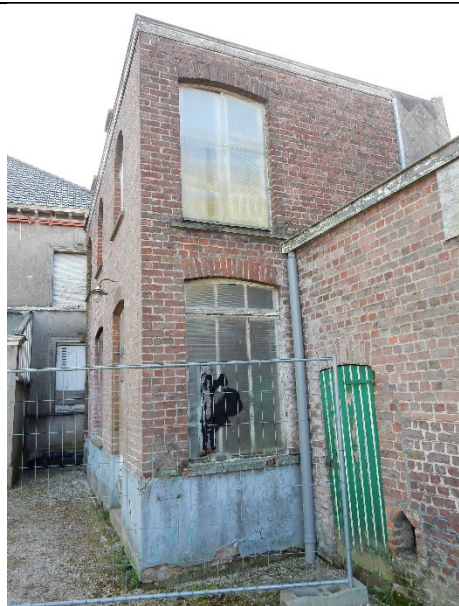
Kroonlijst: verf schraal  
Schrijnwerk: zie hierboven  
Plint: cementering ontbreekt deels
