# Asbestinventarisatetest

Westkerkestraat 9, 8480 Ichtegem

Attestnummer : 20240410-000022.000

**Niet-asbestveilig**

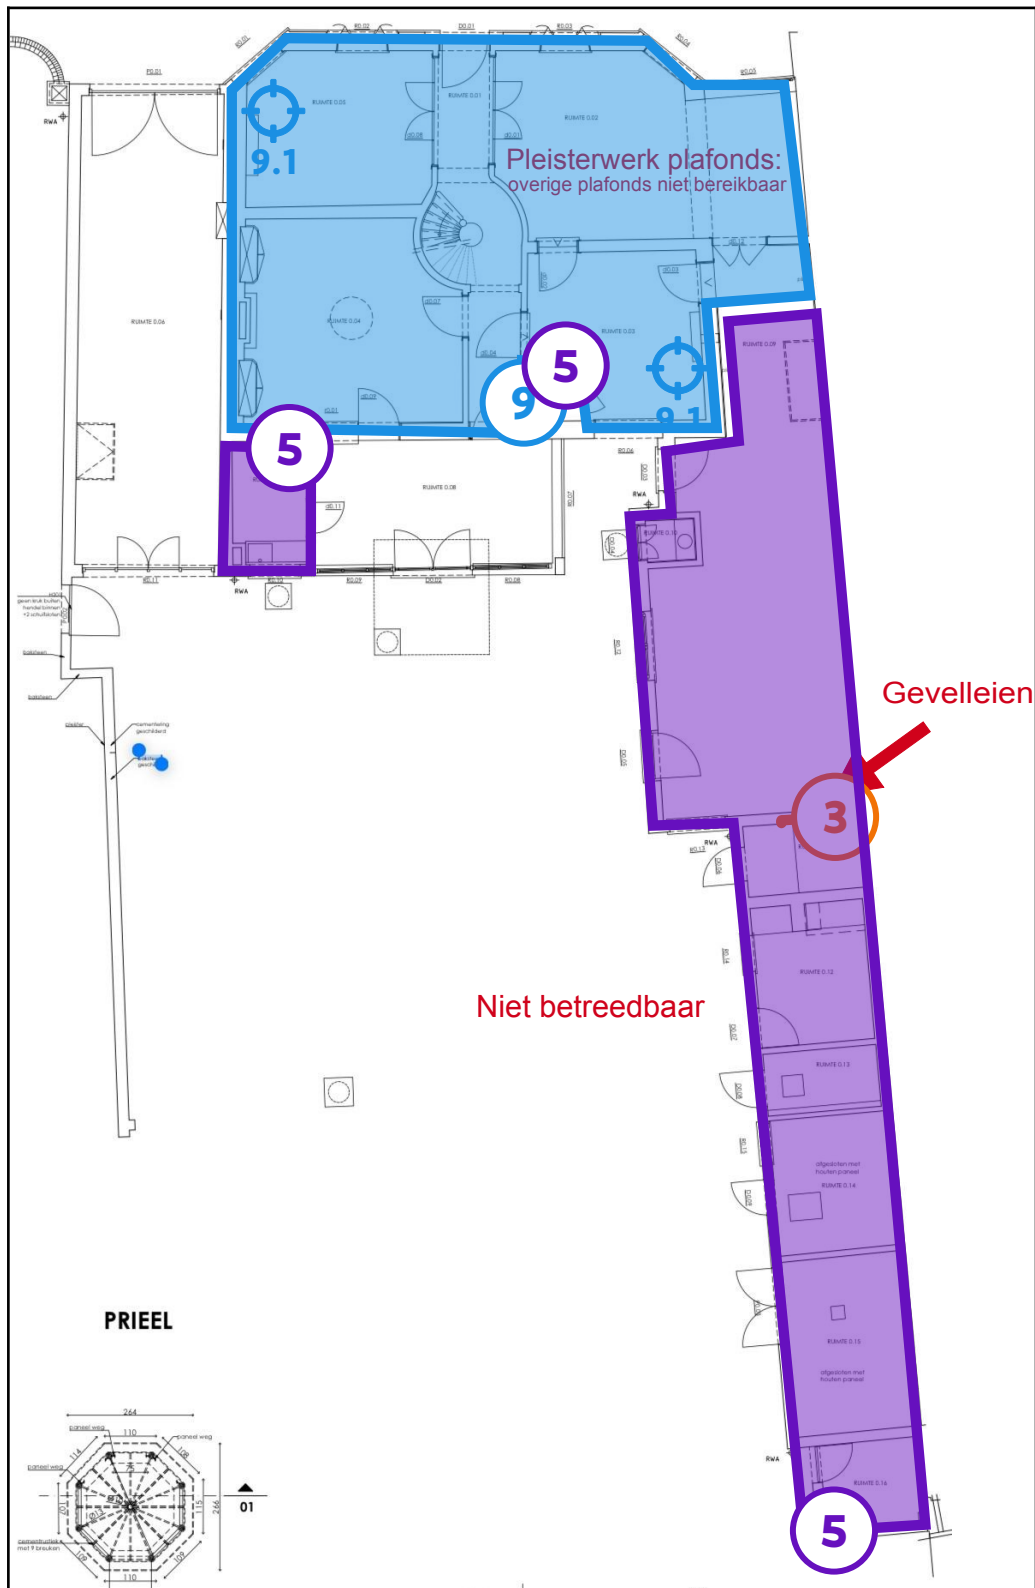
### Plan 1.3: Grondplan 0: pleisterwerk plafonds, gevelleien

| 3. Gevelleien | Asbestmateriaal | <a href="#">Verwijderen</a> |
| 5. Sommige delen van het gebouw zijn niet inspecteerbaar. | Beperking | - |

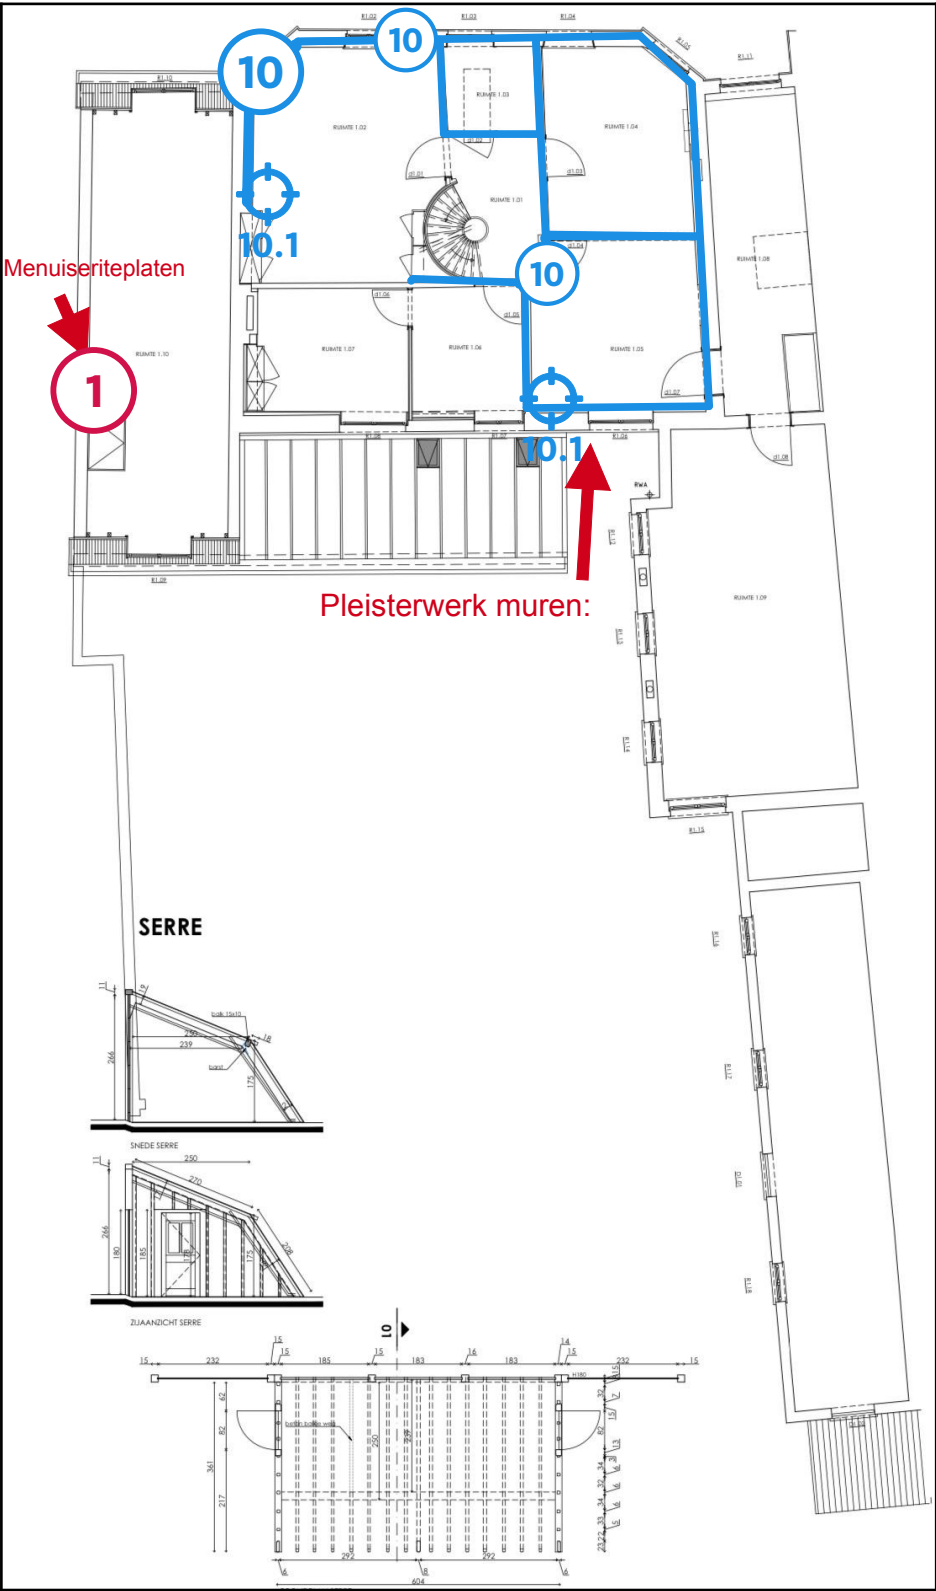
# Plan 1.5: Grondplan +1: pleisterwerk muren, platen zolder

| 1. Menuiserieplaten op zolder | Asbestmateriaal | Dringend verwijderen |

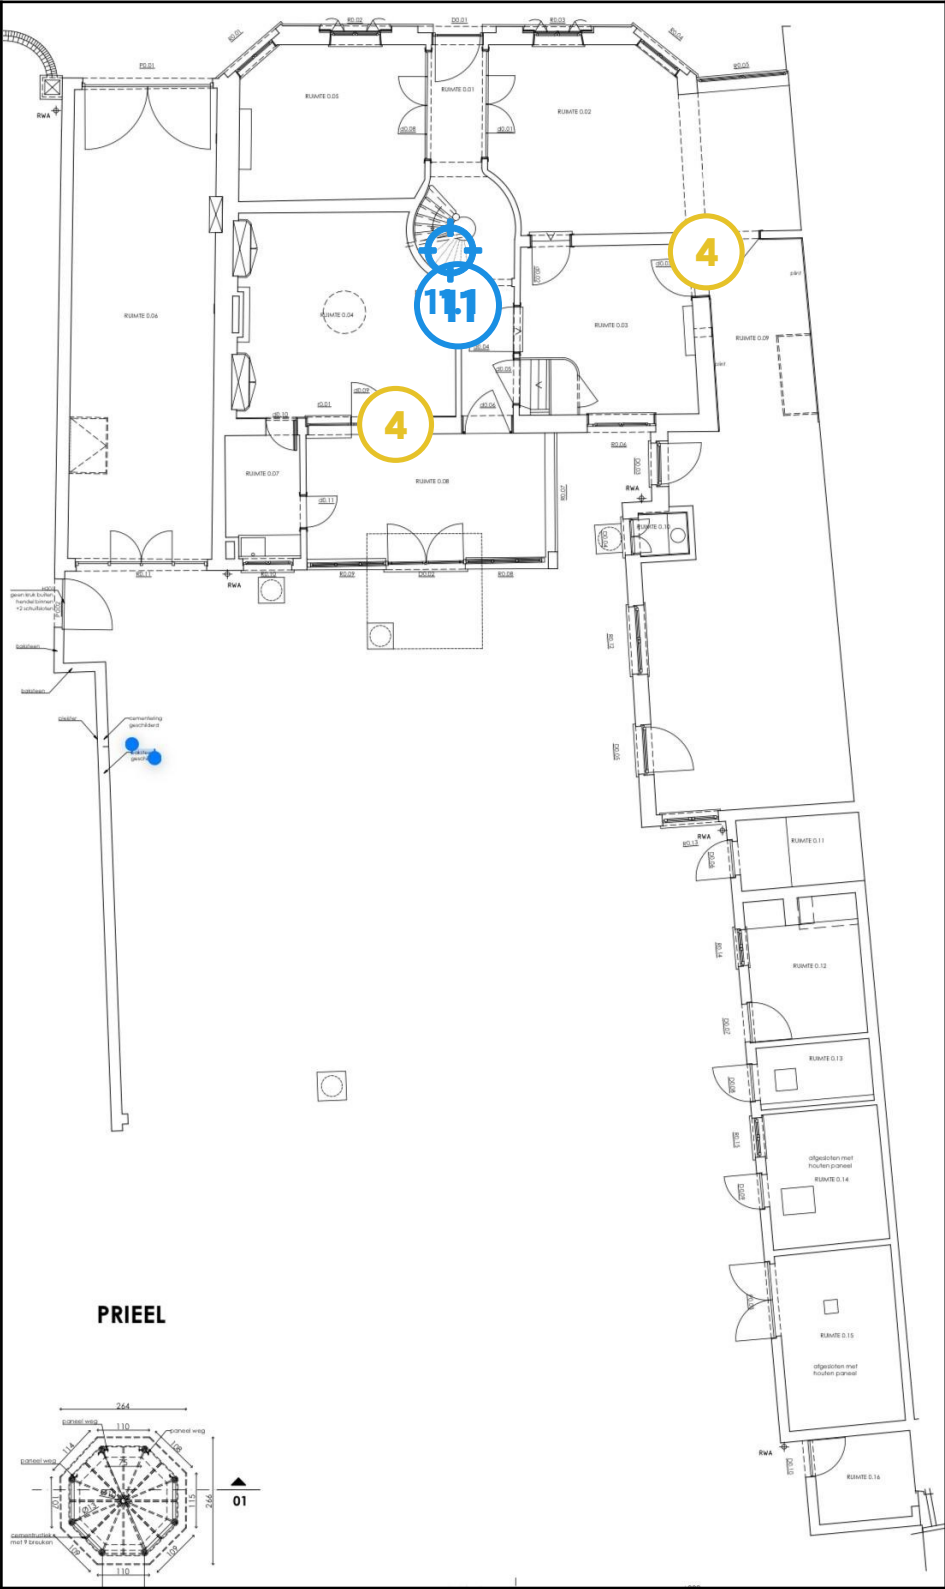
# Plan 1.7: Grondplan 0: dorpel, bakeliet

| 4. Bakelieten toepassingen | Asbestmateriaal | Zorgvuldig beheren |

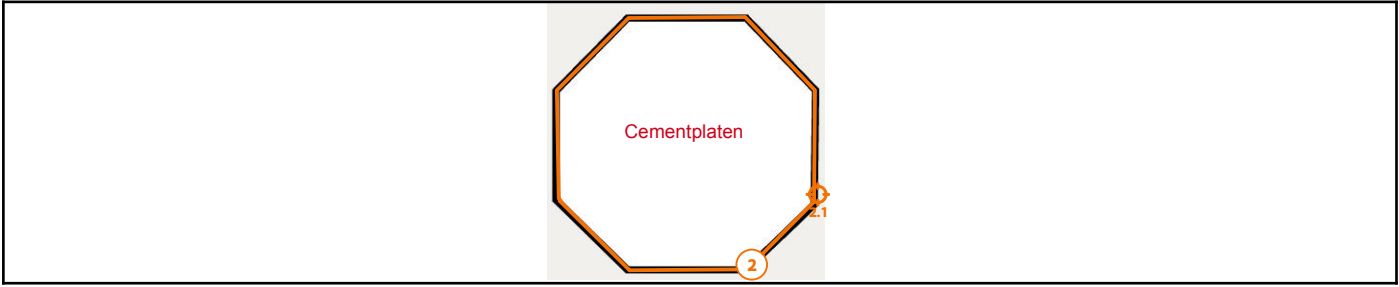
## Plan 2.1: Kippenhok: cementplaten

| Beschrijving | Type | Actie |
|---|---|---|
| 2. Asbesthoudende cementplaten kippenhok | Asbestmateriaal | Verwijderen |

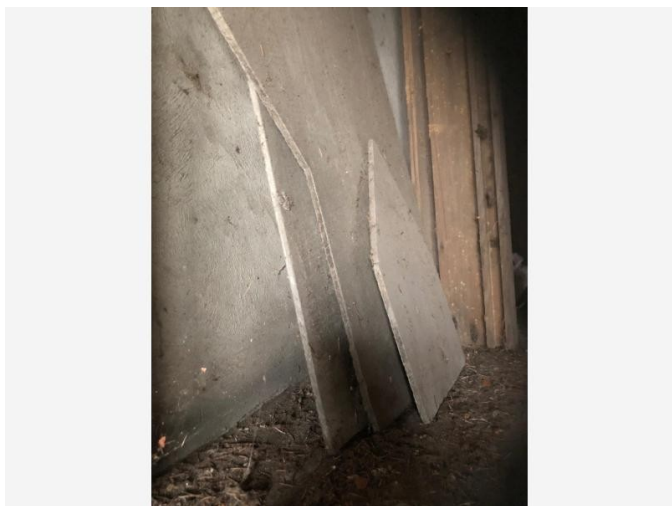
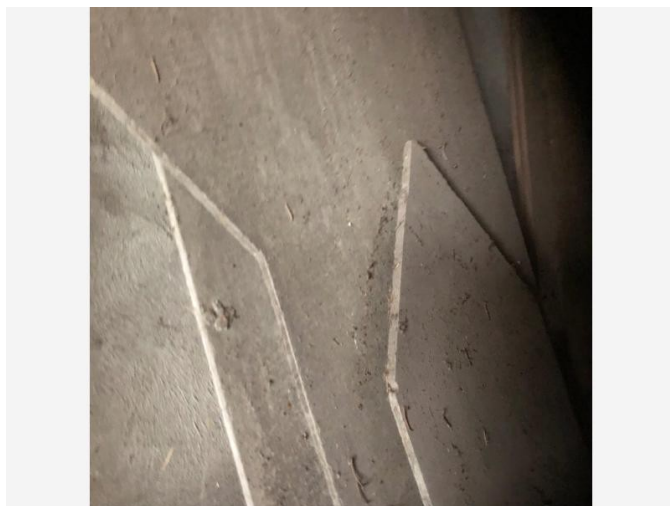
**Dringend verwijderen**

| Beschrijving | Menuiserieplaten op zolder |
| Type afvalstof | Betreft resten (contaminatie) van verwerking of beschadiging |
| Bron van de resten | Bron van de resten is niet meer aanwezig |
| Hoeveelheid (gewicht - aantal) | <ul style="list-style-type: none"><li>5,00 kg - 1 stuk</li></ul> |
| Opmerking | Er liggen enkel gebroken menuiserieplaten op de zolderverdieping boven de garage. |

- Verwijder het asbestafval.

- Eenvoudige handelingen: mag via doe-het-zelf of door werknemer(s) met opleidingsattest eenvoudige handelingen  
Deze asbesttoepassing (menuiserieplaten) kunnen door een aannemer die over een opleidingsattest 'eenvoudige handelingen' beschikt of door een particulier (doe-het-zelf), verwijderd worden indien er geen verhoogd risico op vrijgave van asbestvezels  
(max. concentratie 0,01 vezels/cm<sup>3</sup> - CODEX Art. VI.3-54) ontstaat en de toepassing voorafgaand wordt gefixeerd/bevochtigd; de individuele elementen zonder machinale werktuigen en zonder breken of gooien één voor één losgemaakt worden; en ten slotte in gesloten verpakking weggevoerd worden naar een erkend afvalpunt (recyclagepark).

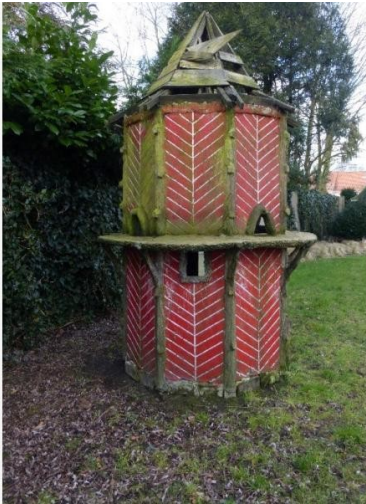
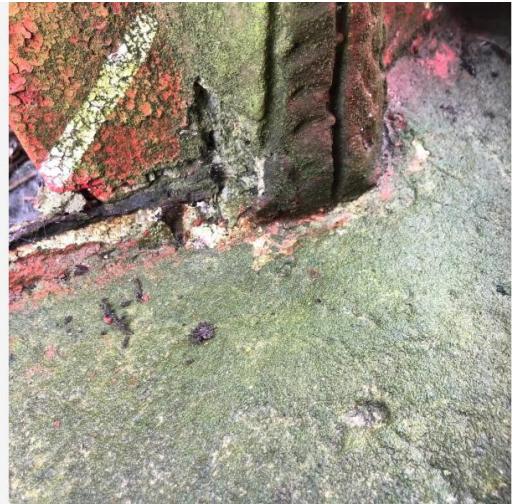
Verwijderen

| Eindbeoordeling materiaalarisico | Verhoogd materiaalarisico en/of verhoogde kans op vezelvrijgave |

| Asbestsoort (vezeltype) | Alleen chrysotiel |
| Toestand van het materiaal | Matig beschadigd, matig verweerd |

| Beschrijving | Asbesthoudende cementplaten kippenhok |

| Opmerking | Het kippenhok is opgebouwd met asbesthoudende cementplaten. Het staal werd verkregen door het nemen van losliggende stukjes. |

- Verwijder dit asbestmateriaal zo snel mogelijk. Volg de toestand goed op.

- Eenvoudige handelingen: mag via doe-het-zelf of door werknemer(s) met opleidingsattest eenvoudige handelingen  
Deze asbesttoepassing kunnen door een aannemer die over een opleidingsattest 'eenvoudige handelingen' beschikt of door een particulier (doe-het-zelf), verwijderd worden indien er geen verhoogd risico op vrijgave van asbestvezels

(max. concentratie 0,01 vezels/cm<sup>3</sup> - CODEX Art. VI.3-54) ontstaat en de toepassing voorafgaand wordt gefixeerd/bevochtigd; de individuele elementen zonder machinale werktuigen en zonder breken of gooien één voor één losgemaakt worden; en ten slotte in gesloten verpakking weggevoerd worden naar een erkend afvalpunt (recyclagepark).

- Eenvoudige handelingen: enkel door erkend asbestverwijderaar  
Indien de kans op breken of beschadiging bestaat bvb. doordat de asbestplaten te sterk verankerd zijn met de constructie waardoor schade onvermijdelijk is, doet men best een beroep op een erkend asbestverwijderaar om het asbestmateriaal op een veilige manier te verwijderen.

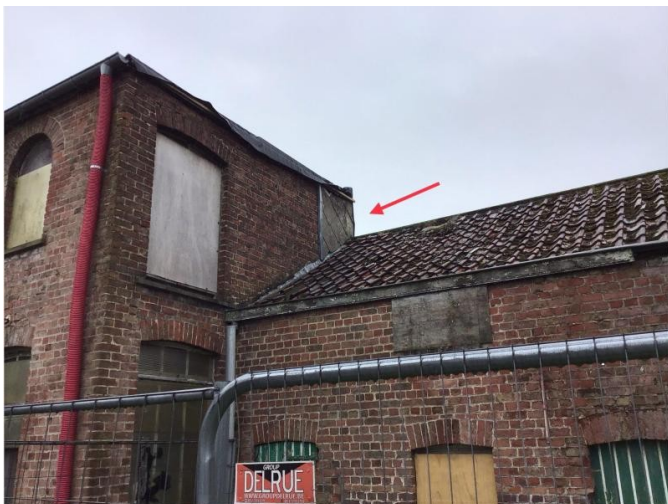
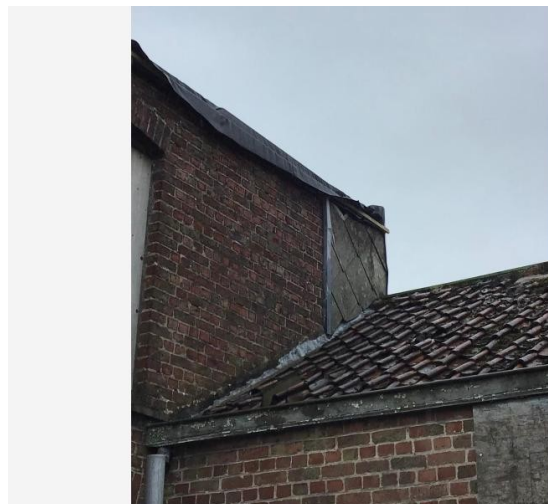
Verwijderen

| Eindbeoordeling materiaalrisico | Verhoogd materiaalrisico en/of verhoogde kans op vezelvrijgave |

| Asbestsoort (vezeltype) | Crocidoliet aanwezig |
| Toestand van het materiaal | Matig beschadigd, matig verweerd |

| Beschrijving | Gevelleien |

| Opmerking | De hoeveelheid m2 gevelleien is een schatting. Er is ook steeds een overlapping waardoor de oppervlakte van de platen groter is dan de geveloppervlakte. |

- Zorg voor een veilig beheer. Vermijd het beschadigen van het asbestmateriaal. Controleer de toestand jaarlijks op wijzigingen.

- Eenvoudige handelingen: mag via doe-het-zelf of door werknemer(s) met opleidingsattest eenvoudige handelingen  
De gevelpanelen kunnen door een aannemer die over een opleidingsattest 'eenvoudige handelingen' beschikt of door een particulier (doe-het-zelf), verwijderd worden indien er geen verhoogd risico op vrijgave van asbestvezels (max. concentratie 0,01 vezels/cm<sup>3</sup> - CODEX Art. VI.3-54) ontstaat en de toepassing voorafgaand wordt gefixeerd/bevochtigd; de individuele elementen zonder machinale werktuigen en zonder breken of gooien één voor één losgemaakt worden; en ten slotte in gesloten verpakking weggevoerd worden naar een erkend afvalpunt (recyclagepark).

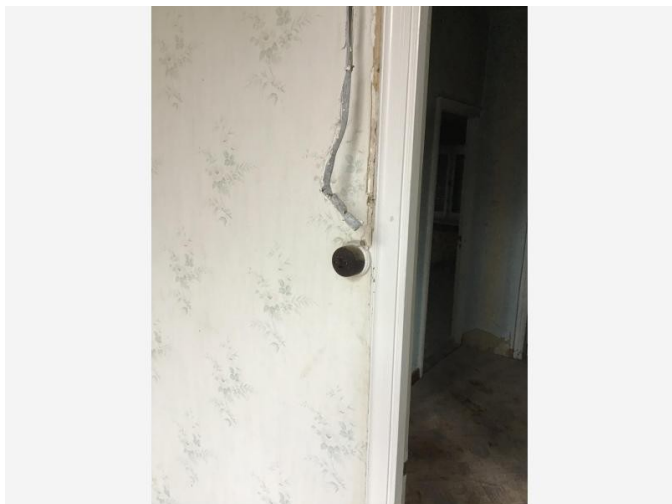
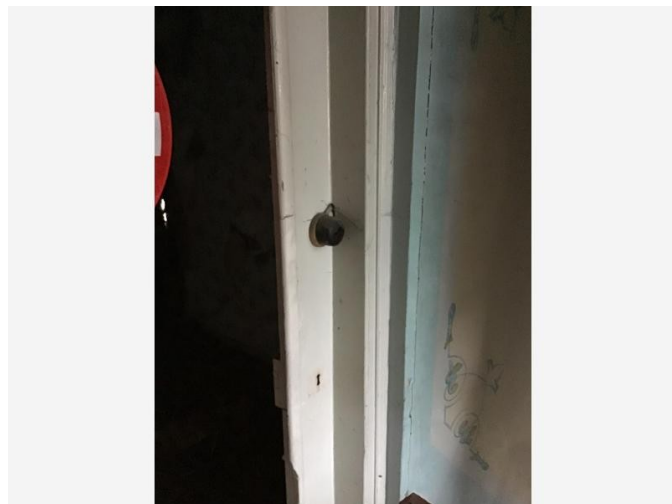
Zorgvuldig beheren

| Eindbeoordeling materiaalrisico | Laag materiaalrisico en/of verlaagde kans op vezelvrijgave |
| Opmerking | Bij dergelijke toepassingen zitten de asbestvezels stevig verankert maar dit wil niet zeggen dat men er onzorgvuldig mee moet omspringen. |

| Asbestsoort (vezeltype) | Crocidoliet aanwezig |
| Toestand van het materiaal | Onbeschadigd, niet verweerd |

| Beschrijving | Bakelieten toepassingen |

- Zorg voor een veilig beheer. Vermijd het beschadigen van het asbestmateriaal. Controleer de toestand jaarlijks op wijzigingen.

- Eenvoudige handelingen: mag via doe-het-zelf of door werknemer(s) met opleidingsattest eenvoudige handelingen  
Deze bakelieten toepassingen kan door een aannemer die over een opleidingsattest 'eenvoudige handelingen' beschikt of door een particulier (doe-het-zelf), verwijderd worden indien er geen verhoogd risico op vrijgave van asbestvezels (max. concentratie 0,01 vezels/cm<sup>3</sup> - CODEX Art. VI.3-54) ontstaat en de toepassing voorafgaand wordt gefixeerd/bevochtigd; de individuele elementen zonder machinale werktuigen en zonder breken of gooien één voor één losgemaakt worden; en ten slotte in gesloten verpakking weggevoerd worden naar een erkend afvalpunt (recyclagepark).

Zorg voor een veilig beheer en verwijder deze asbesttoepassing bij eerstvolgende geplande renovatiewerken aan het elektriciteitsnet. Controleer de toestand jaarlijks op wijzigingen.

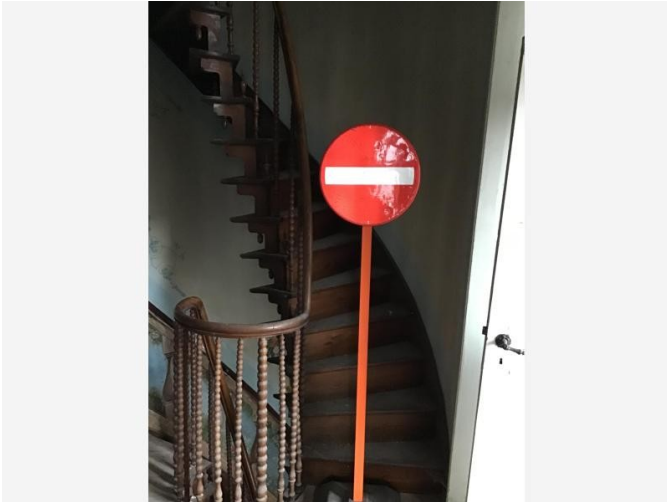
## Fiche 5: Sommige delen van het gebouw zijn niet inspecteerbaar.

**Reden:** Het onderzoek kan niet uitgevoerd worden binnen de bepalingen van de Welzijnswet

**Uitleg van de asbestdeskundige:** De gemeente heeft verschillende delen en ruimtes van de woning afgezet met linten, borden en hekkens omdat de toestand niet veilig is!

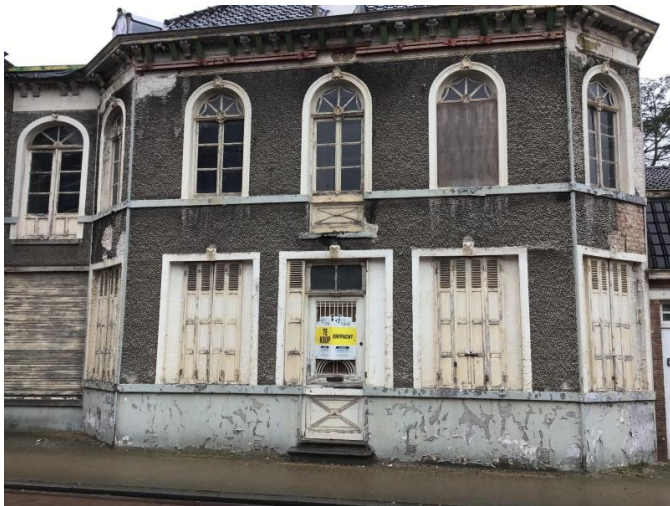
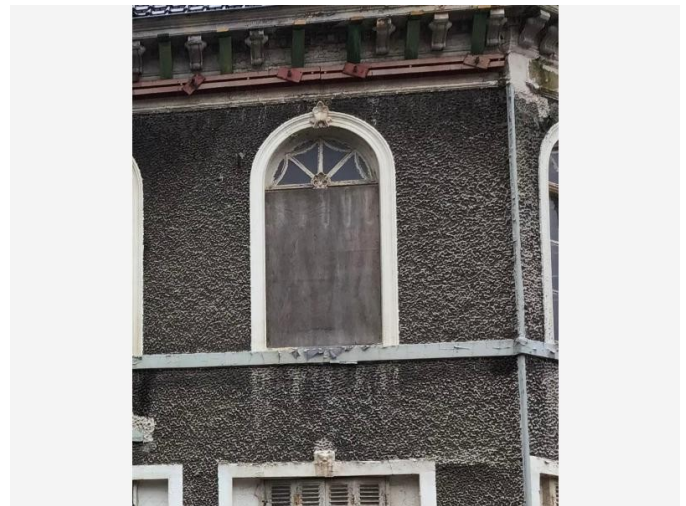
## Fiche 6: Gevelbepleistering

Geen asbest

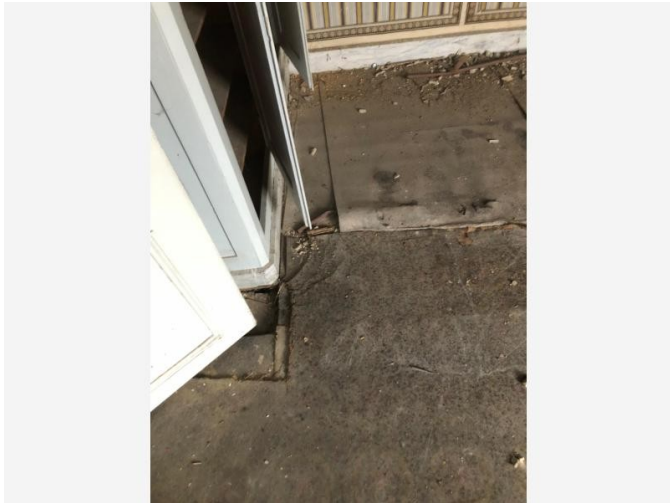
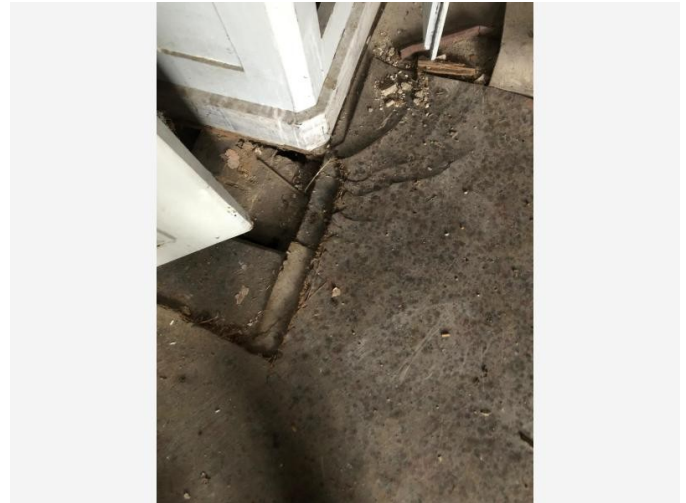
## Fiche 7: Vinylvloer(en)

Geen asbest
