## Arendonk - Villa G. Deroissart-Stercken

Onroerend Erfgoed Beheersplan

## Villa G. Deroissart-Stercken

### ☐ Vrijheid 31 (Arendonk)

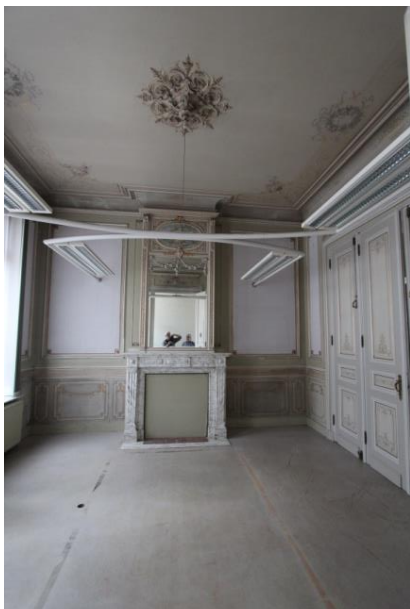
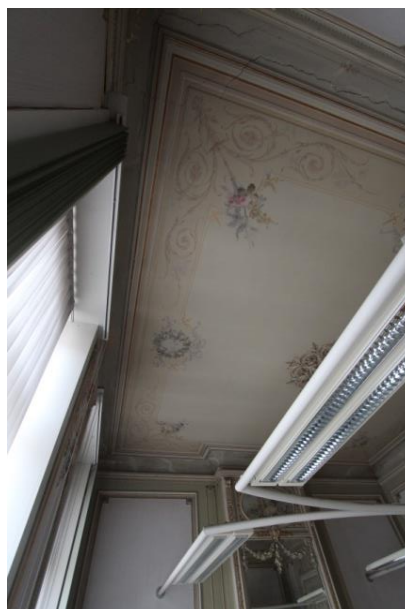
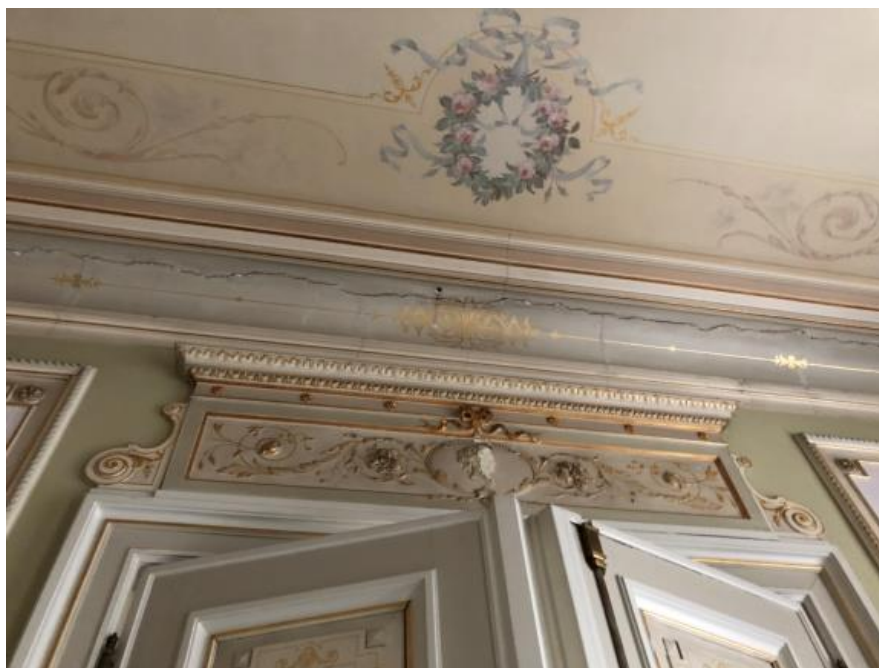
*In verweerde doch betrekkelijk goede staat .*

*Plafond, holrand en lijsten in polychromie kamer H1-1*

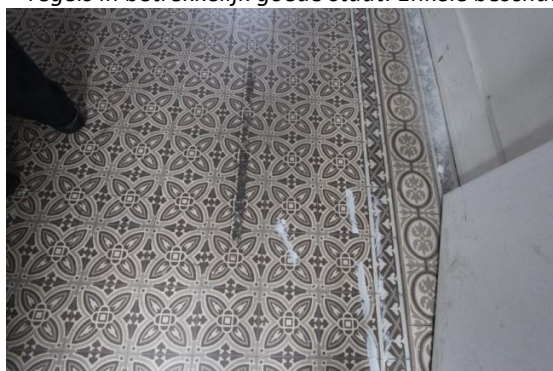
*Tegels in betrekkelijk goede staat. Enkele beschadigingen*

*Detail vloer met cementtegels  
H1-5 (tweede deel)*

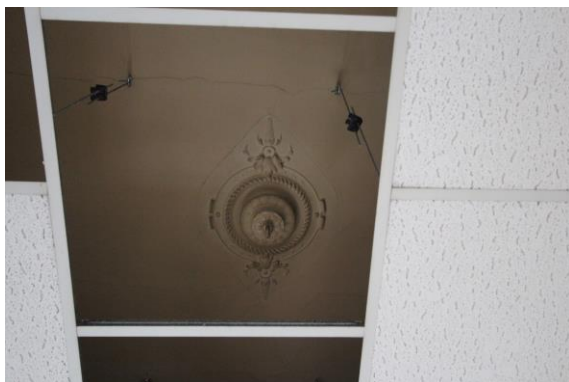
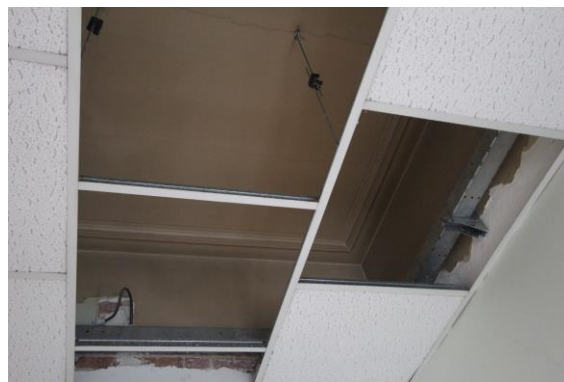
Verwijderde plafondtegels trapportaal H1-4

*Nota: In de inkompartij (H1-3) en trappartij (H1-4) zijn er plafondtegels wegenomen. Hier werd geconstateerd dat de plafondlijsten en rosassen nog intact aanwezig waren. Mogelijk zijn voor deze twee ruimten eveneens sobere plafondlijsten aanwezig.*

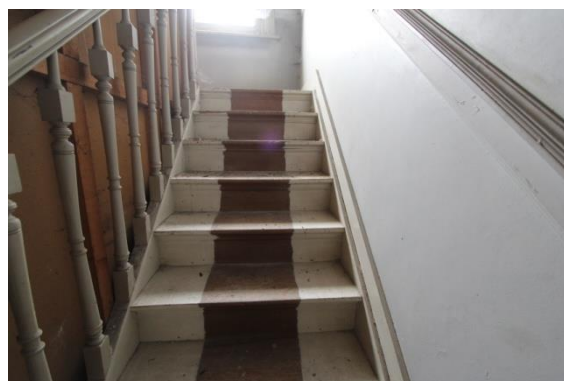
H2-4 richting zolder

*Het schuin gedeelte (de aanzet van het dak): hier is het pleisterwerk voor een groot deel afgefallen. In-sijpelend vocht is de oorzaak van dit verval, de onderconstructie met het vitselwerk is nu zichtbaar.*

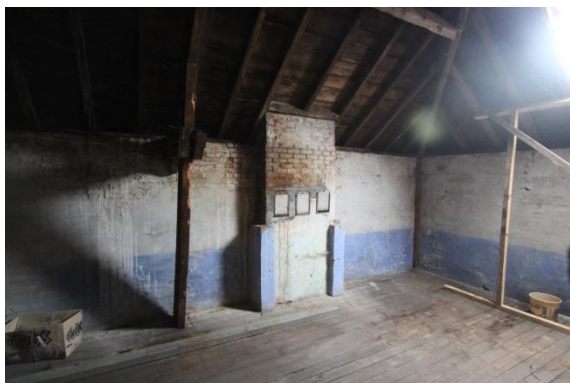
Algemeen zicht zolder

*De plankenvloer is op talrijke plekken weggerot. Deze slechte delen komen overeen met de aangetaste vochtzones onder het dak. Op deze zones is er zwamvorming. Over de volledige oppervlakte is het hout aangetast door de kleine klopkever.*

*De oorspronkelijk bezette muren (bepleistering of kalei) zijn door vocht verweerd waardoor de rode baksteen te voorschijn komt. Het resterend pleisterwerk is afgestoten en verweerd door zoutuitslag. De schouwvolumes vertonen zoutafzettingen omwille van slechte, of het ontbreken van, muuraansluitingen bovendaks. Het metselwerk ervan vertoont plaatselijke barsten.*

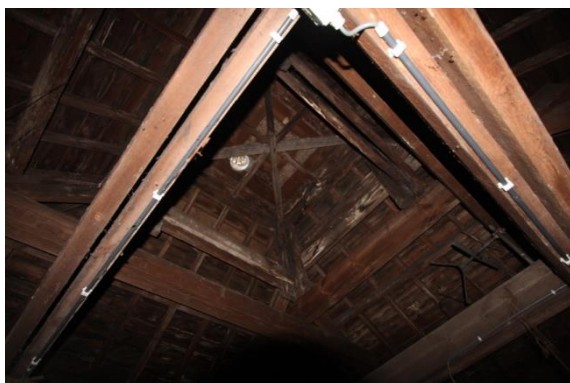
Vierkant gedeelte van/voor de vorstkam

*De staat van alle timmerconstructie op zolder is heel slecht gezien de in slechte staat verkerende waterafvoer (bakgoten, lekkende dakvlakken enz.)*

*Hierdoor zijn er talrijke lekken aan de binnenzijden waardoor heel wat bebording vocht en schimmeluitslag vertoont. Delen van de bebording zijn merendeel verrot en op veel plaatsen aangetast met witte schimmeluitslag (vooral dakzone achtergevel)*

*Spanten, gordingen en kepers zijn idem aangetast waar zich lekken voordoen. De achterzijde (zijde achtergevel) van het dakvlak is het sterkst aangetast en verrot door lekken.*

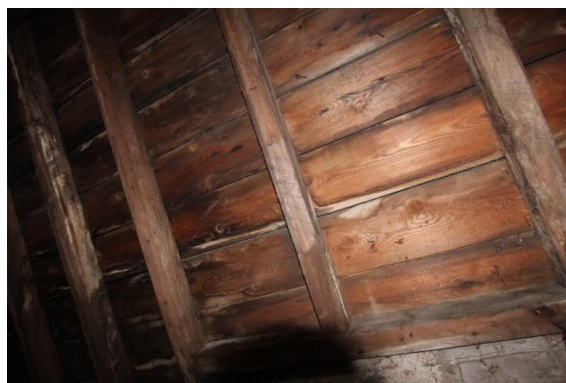
Staat van bevinding: bebording en kepers

*De kepers zijn voor een gedeelte nog in goede staat (zones waar geen waterinsijpeling is geweest). Er zijn tevens delen aangetast door niet alleen houtrot doch ook door actieve houtworm / kleine klopkever.*
