## Keuringsverslag van een elektrische laagspanning- en zeer lage spanningsinstallatie

NIET CONFORM

Datum keuring: 04/01/2024

Straatnaam Vlamingsdam  
Huisnummer 5  
Busnummer  
Postcode 8000  
Gemeente Brugge  
Land België

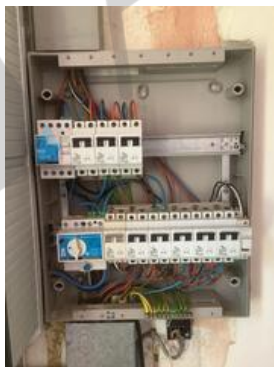
Afbeelding schakel- en verdeelbord:

| Aantal kringen | Curve | Bescherming IN (A) | (andere) | P | Sectie (mm²) |
|---|---|---|---|---|---|
| Visueel nazicht (algemeen) | NOK | Directe aanraking | NOK | Indirecte aanraking | NOK |
| Aansluitingen | NOK | schema in bijlage door Aceg vzw | NA | | |

I2.03 Eén of meerdere differentieelstroombeschermingsinrichtingen werken niet met testknop en/of stroominjectie. (Boek 1 Onderafdeling 6.5.7.2)

I6.03 De nominale stroomsterkte van de algemene en/of bijkomende differentieelschakelaar dient aangepast te zijn aan de overstroombeveiliging. (Boek 1 Afdeling 4.4.1.)

I8.13 Kabels van het type VTLmb, LMVVR, COAX, VVT zijn verboden en dienen vervangen te worden door een type conform Boek 1 Onderafdeling 5.2.1.2.

Inbreuk: 2 aardingsonderbrekers in installatie

- ☒
- De elektrische installatie voldoet niet aan de voorschriften van het KB 08/09/2019 - AREI Boek 1.** Een aanvullend bezoek moet door hetzelfde organisme worden uitgevoerd vóór 4/1/2025. De werken, nodig om de tijdens het controlebezoek vastgestelde inbreuken te doen verdwijnen, moeten zonder vertraging worden uitgevoerd en alle gepaste maatregelen worden genomen opdat, indien de installatie in dienst blijft, deze inbreuken geen gevaar vormen voor de personen of goederen.
