# Asbestinventarisatetest

Boomgaardstraat 10, 9880 Aalter

Attestnummer : 20230620-000552.000

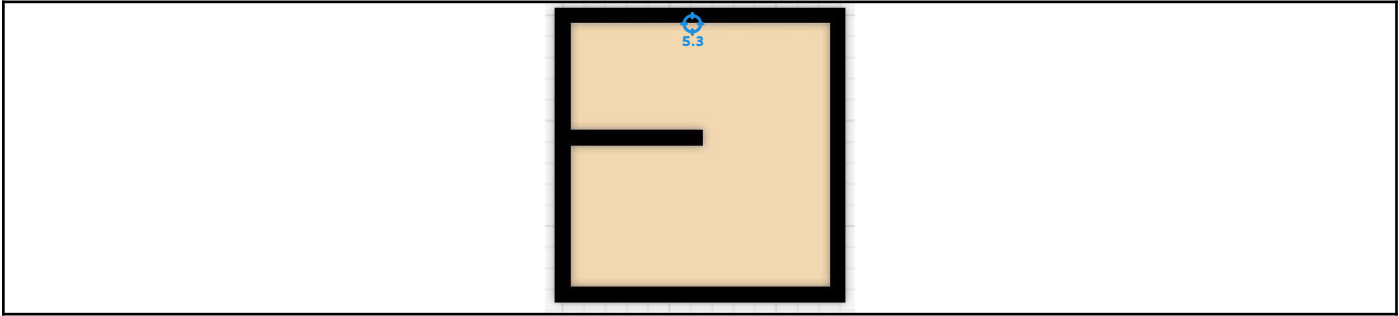
# Plan 1.1: Kelder

| Beschrijving | Type | Actie |
|---|---|---|
| 5. Pleisterwerk | Geen asbest | - |
| 5.3 Code: 004 Kelder | Puntmonster | - |

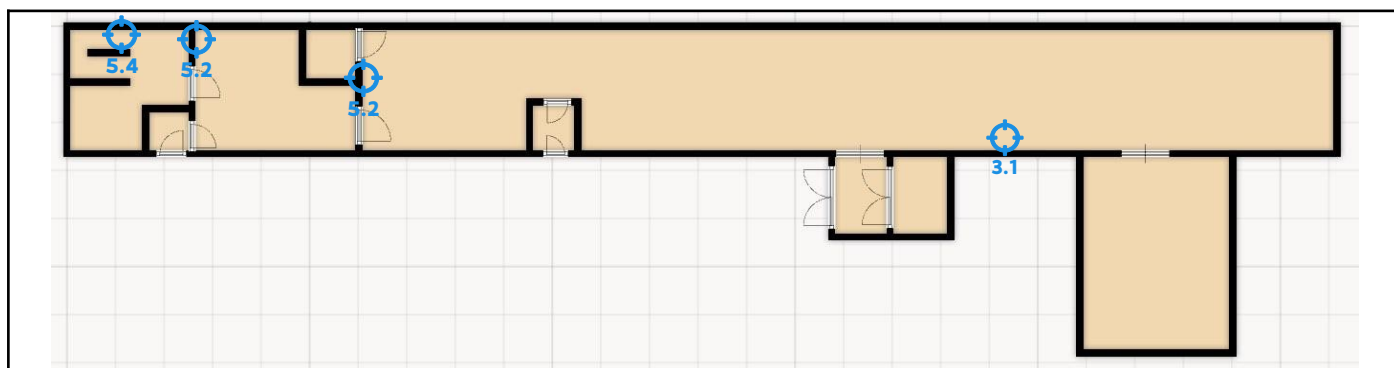
## Plan 1.2: GVL

| Beschrijving | Type | Actie |
|---|---|---|
| 3. Kachelkoordkoord | Geen asbest | - |
| 5. Pleisterwerk | Geen asbest | - |

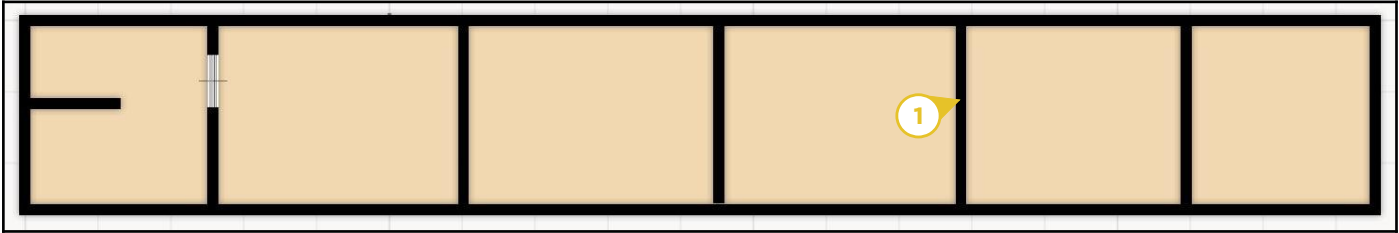
# Plan 1.3: Zolder

| Beschrijving | Type | Actie |
|---|---|---|
| 1. Kachelbuis | Asbestmateriaal | Zorgvuldig beheren |

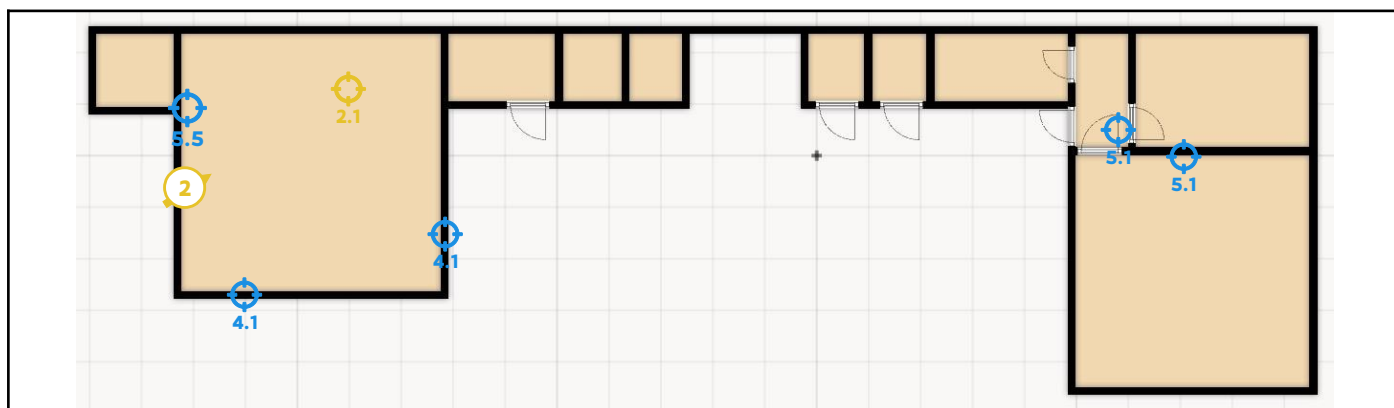
## Plan 2.1: GVL

| Beschrijving | Type | Actie |
|---|---|---|
| 2. Onderdakplaat | Asbestmateriaal | Zorgvuldig beheren |
| 4. Mastiek (ramen smidse) | Geen asbest | - |
| 5. Pleisterwerk | Geen asbest | - |

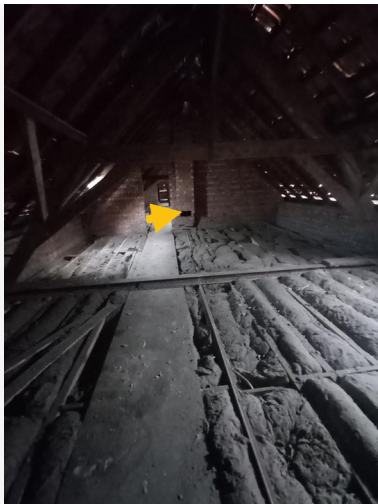
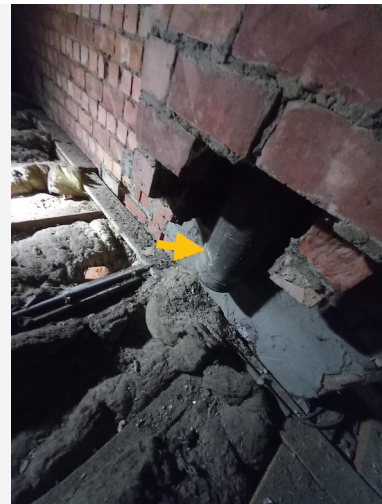
| Fiche 1: Kachelbuis..... | 13 |

Overzichtsfoto

Detailfoto

Het asbestmateriaal valt onder de mijlpaal van 2040.

| Eindbeoordeling materiaalarisico | Zeer laag materiaalarisico en/of zeer lage kans op vezelvrijgave |

| Toestand van het materiaal | Onbeschadigd, niet verweerd |

| Beschrijving | Kachelbuis |
| Hoeveelheid (lengte - omtrek - dikte - aantal) | <ul style="list-style-type: none"><li>5,00 m - 60,00 cm - 1,00 cm - 5 stuks</li></ul> |

- Zorg voor een veilig beheer. Vermijd het beschadigen van het asbestmateriaal. Controleer de toestand jaarlijks op wijzigingen.
- Zorg voor een veilig beheer en verwijder dit asbestmateriaal wanneer het bij werken eenvoudig bereikbaar wordt. Controleer de toestand jaarlijks op wijzigingen.

- Eenvoudige handelingen: mag via doe-het-zelf of door werknemer(s) met opleidingsattest eenvoudige handelingen  
Na het openbreken van de schoorsteen kan de buis gemakkelijk verwijderd worden

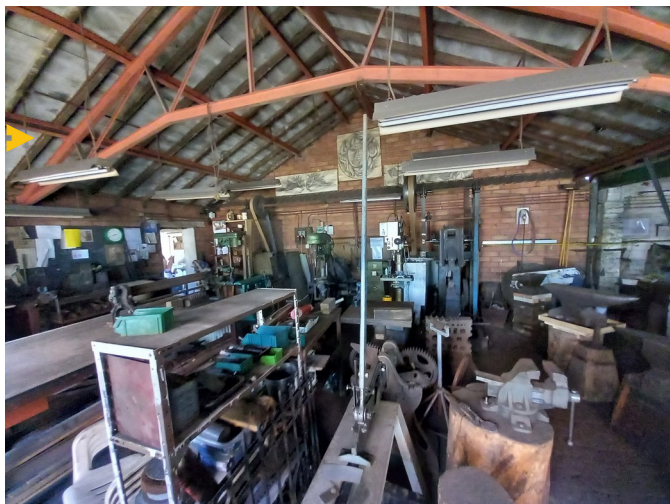
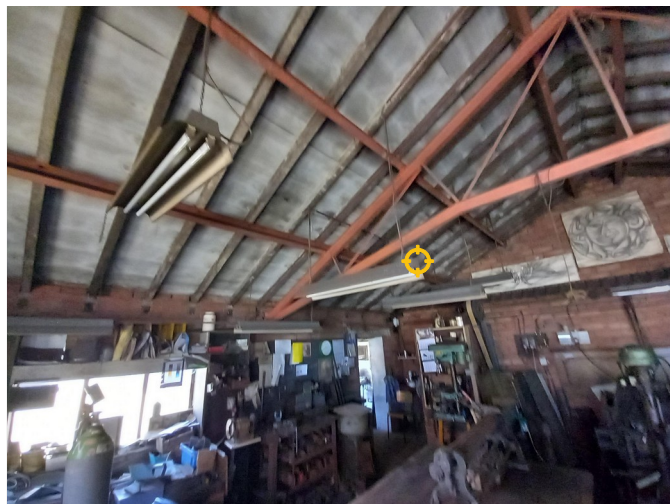
| Fiche 2: Onderdakplaat..... | 16 |

Overzichtsfoto

Detailfoto

Het asbestmateriaal valt onder de mijlpaal van 2040.

| Eindbeoordeling materiaalrisico | Laag materiaalrisico en/of verlaagde kans op vezelvrijgave |
| Opmerking | Hier en daar beschadigingen aan het onderdak |

| Toestand van het materiaal | Licht beschadigd, licht verweerd. Intact materiaal type Pical – asbestboard of categorie III 'gebondenheid' |

| # | Type | Referentie | Resultaat |
|---|---|---|---|
| 2.1 | Puntmonster | 008 | Chrysotiel |

| Beschrijving | Onderdakplaat |

- Zorg voor een veilig beheer. Vermijd het beschadigen van het asbestmateriaal. Controleer de toestand jaarlijks op wijzigingen.
- Zorg voor een veilig beheer en verwijder dit asbestmateriaal wanneer het bij werken eenvoudig bereikbaar wordt. Controleer de toestand jaarlijks op wijzigingen.

- Eenvoudige handelingen: mag via doe-het-zelf of door werknemer(s) met opleidingsattest eenvoudige handelingen  
Na het verwijderen van de dakpannen kunnen de onderdakplaten vrij gemakkelijk verwijderd worden.

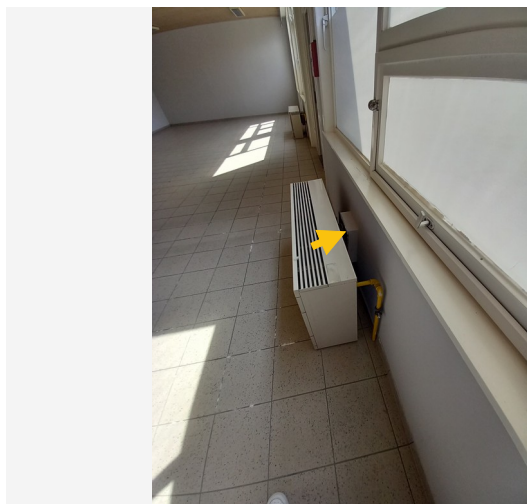
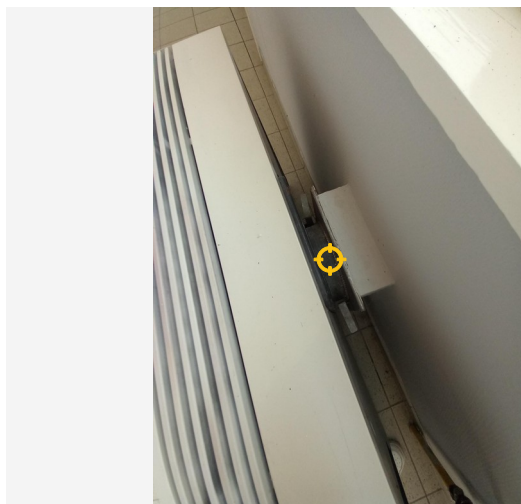
## Fiche 3: Kachelkoordkoord

Overzichtsfoto

Detailfoto

Geen asbest

| # | Type | Referentie | Resultaat |
|---|---|---|---|
| 3.1 | Puntmonster | 003 | Geen asbest |

| Beschrijving | Kachelkoordkoord |

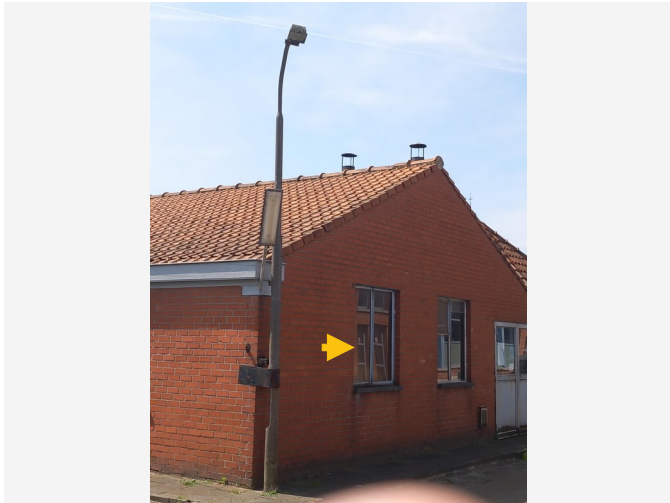
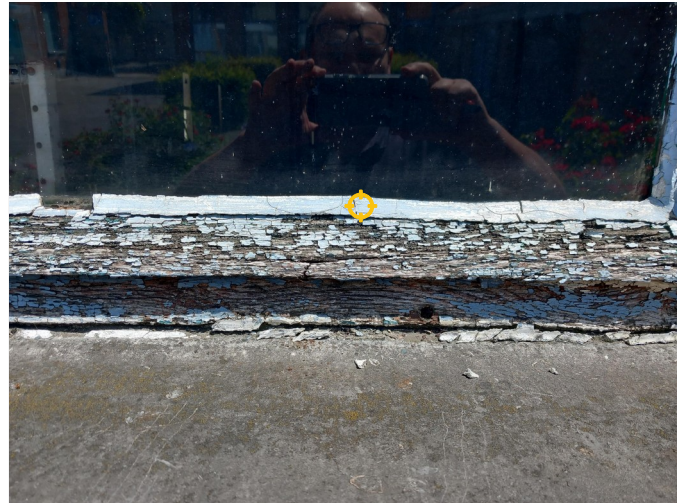
## Fiche 4: Mastiek (ramen smidse)

Overzichtsfoto

Detailfoto

Geen asbest

| # | Type | Referentie | Resultaat |
|---|---|---|---|
| 4.1 | Mengmonster | 006 Mastiek | Geen asbest |

| Beschrijving | Mastiek (ramen smidse) |

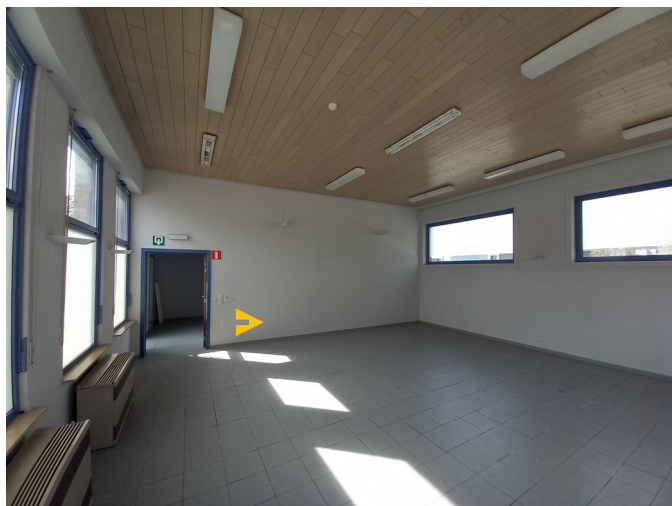
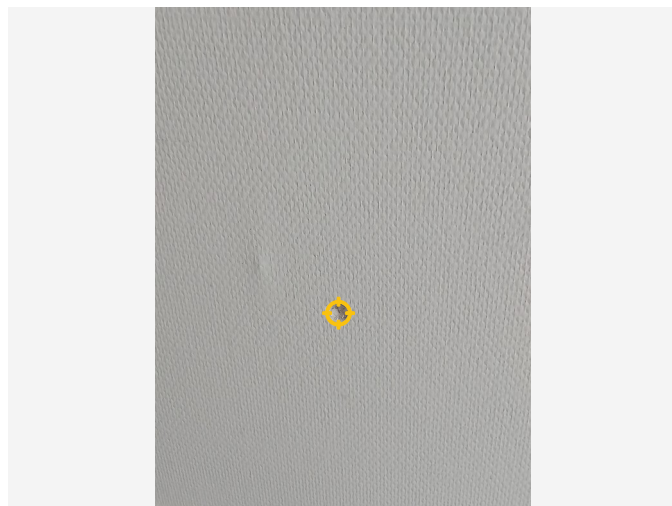
## Fiche 5: Pleisterwerk

Overzichtsfoto

Detailfoto

Geen asbest

| Beschrijving | Pleisterwerk |
