# Asbestinventarisatetest

Moeie 16A, 9900 Eeklo

Attestnummer : 20230224-000242.000

## Zone 1: Hoofdgebouw

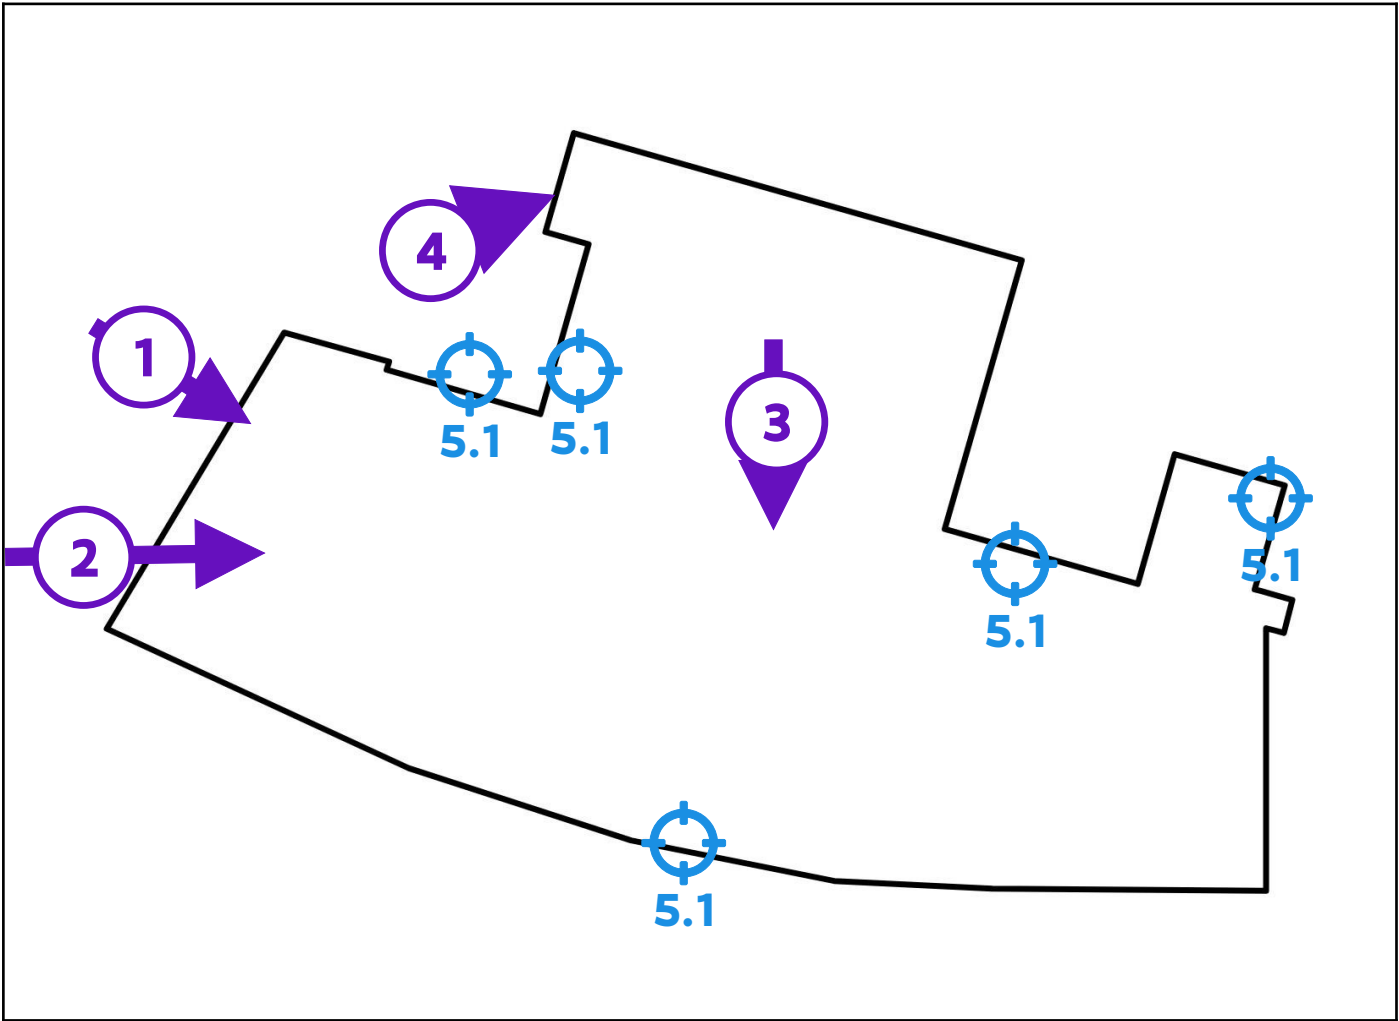
# Plan 1.1: Hoofdgebouw plan

| Beschrijving | Type | Actie |
|---|---|---|
| 1. mastiek | Beperking | - |
| 2. Dak | Beperking | - |
| 3. Dak | Advies | - |
| 4. gekleurde vlakken raampartijen | Advies | - |
| 5. muur-en plafondpleister | Geen asbest | - |
| 5.1 Code: 2316683-01 | Mengmonster | - |

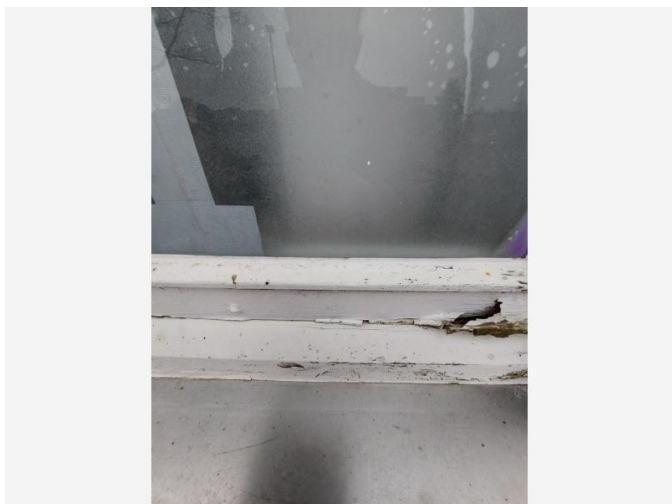
*Situeringfoto*

### Permanente beperking

**Reden:** Er is geen volledige risicobeoordeling mogelijk

**Uitleg van de asbestdeskundige:** Geen mastiekafname mogelijk, grotendeels silicone

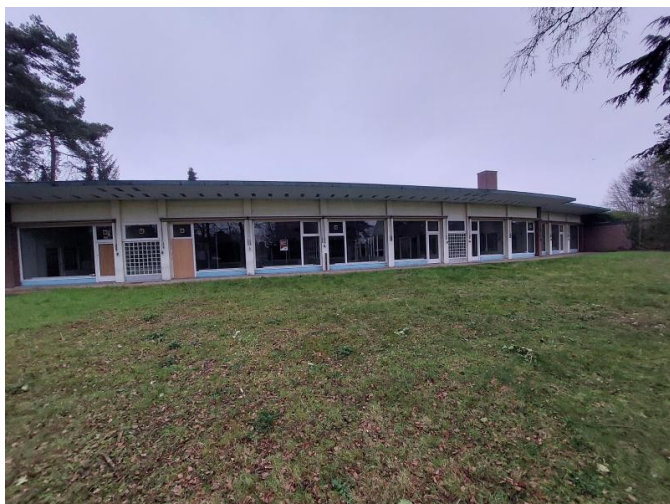
*Situeringfoto*

### Permanente beperking

**Reden:** Het te onderzoeken materiaal situeert zich hoger dan 3,50 m te rekenen vanaf een veilige ondergrond

**Uitleg van de asbestdeskundige:** Hoger dan 3M50 ( 3,64M)

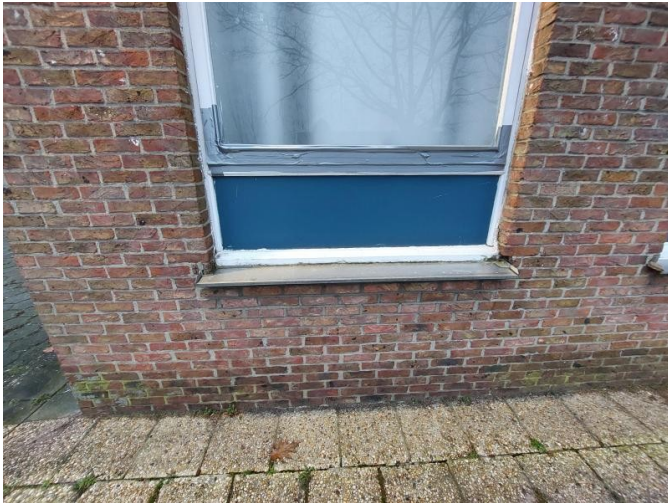
Vrije foto

### Advies

Verf kan asbesthoudend zijn

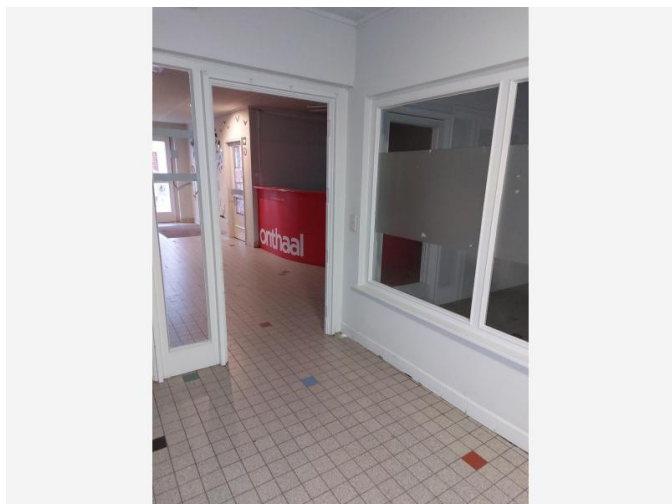
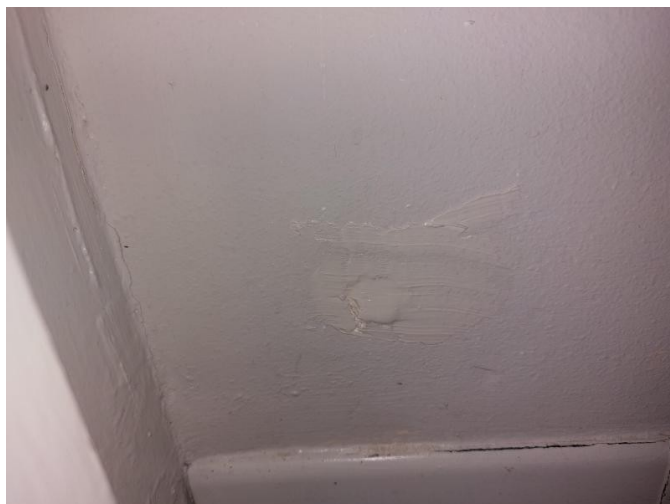
## Fiche 5: muur-en plafondpleister

Geen asbest

| # | Type | Referentie | Resultaat |
|---|---|---|---|
| 5.1 | Mengmonster | 2316683-01 | Geen asbest |

| Beschrijving | muur-en plafondpleister |
| Bindmiddel van materiaal | Gips - kalk |

| Gebondenheid op basis van bindmiddel | Niet-hechtgebonden |
| Hoeveelheid (oppervlakte - dikte - aantal) | <ul style="list-style-type: none"> <li>• 3.022,00 m<sup>2</sup> - 1,00 cm - 1 stuk</li> </ul> |
