Asbestinventarisatetest

Boomgaard 1, 9880 Aalter

Attestnummer : 20230315-000465.000

Uitgegeven op : 15.03.2023

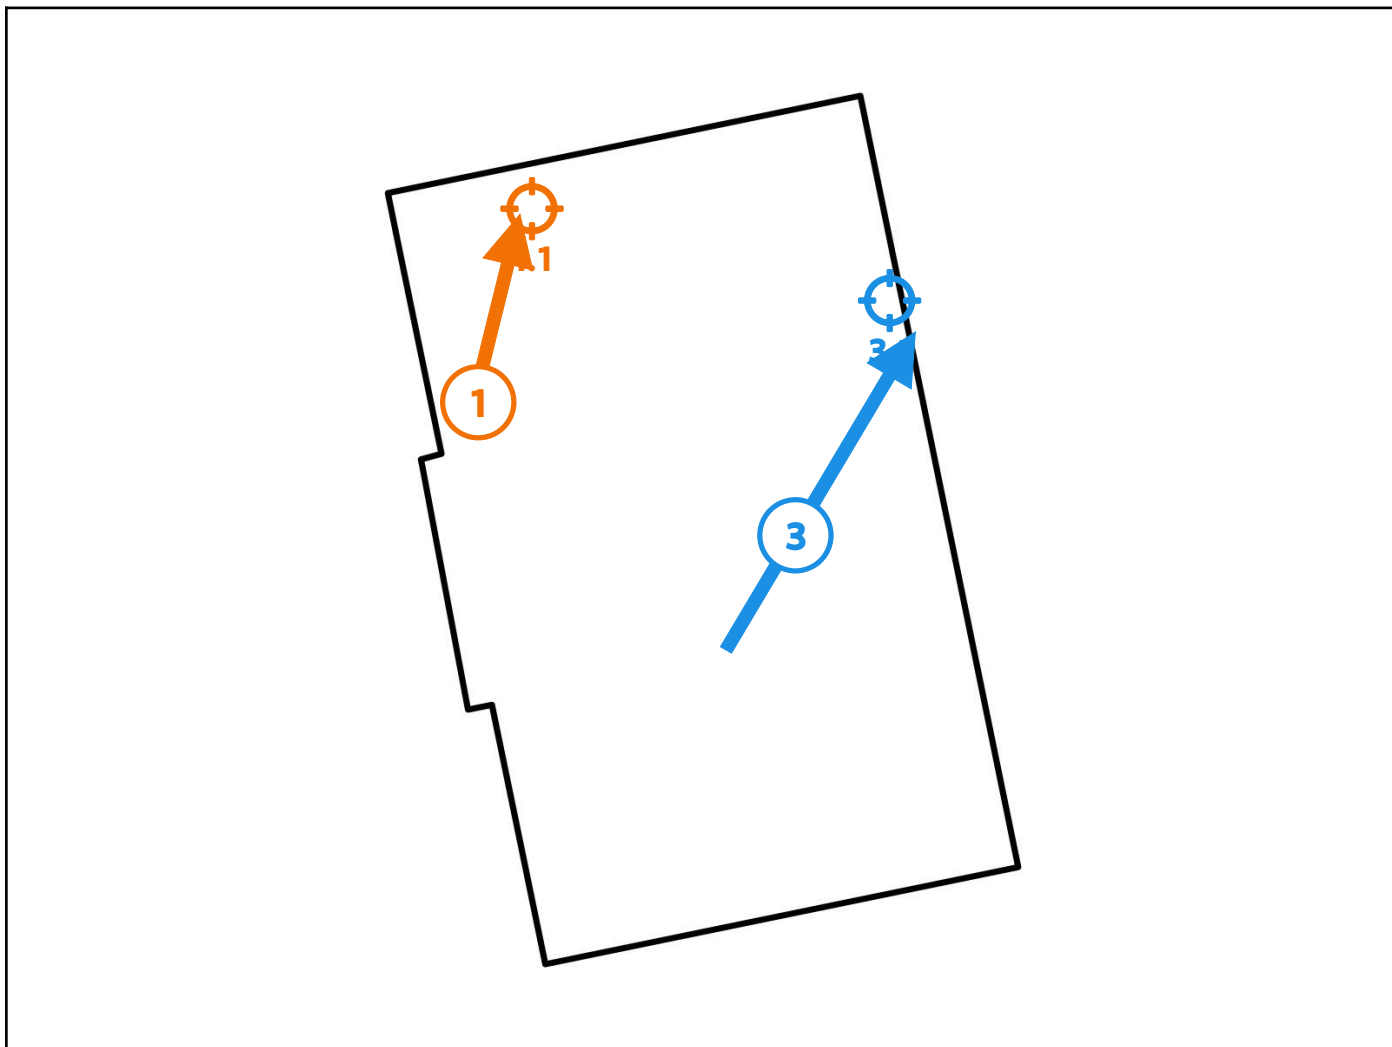
Plan 1.3: Zolder

Beschrijving	Type	Actie
1. thermische isolatie drukvat	Asbestmateriaal	Verwijderen
1.1 Code: 20221191-7-004	Mengmonster	-
3. Menuiserie	Geen asbest	-
3.1 Code: 20221191-7-003	Puntmonster	-

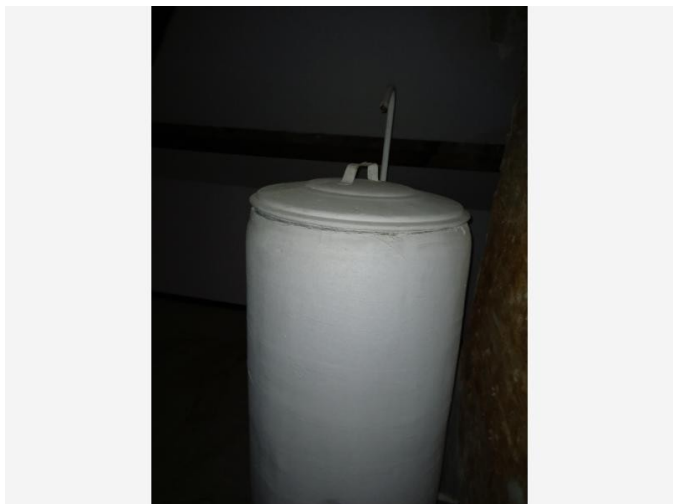
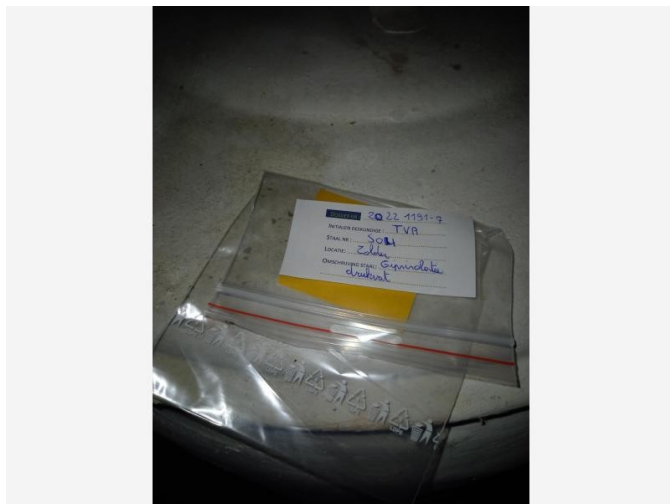
Overzichtsfoto

Detailfoto

Het asbestmateriaal valt onder de mijlpaal van 2034.

Eindbeoordeling materiaalrisico	Laag materiaalrisico en/of verlaagde kans op vezelvrijgave
---------------------------------	--

Gebondenheid	Categorie 2: niet-hechtgebonden met matrix
Asbestsoort (vezeltype)	Amfibool aanwezig, uitgezonderd crocidoliet
Asbestconcentratie	Laag (< 50%)
Afschermingsgraad van het gehele materiaal	Geheel of deels (ook) vrij aan de binnenlucht
Toestand van het materiaal	Onbeschadigd, niet verweerd

#	Type	Referentie	Resultaat
1.1	Mengmonster	20221191-7-004	Amosiet

Beschrijving	thermische isolatie drukvat
Omgeving	Binnen
Primaire drager	HVAC infrastructuur en uitrusting
Asbestmateriaal	In-situ afwerkingslagen - Thermische isolatie
Bindmiddel van asbestmateriaal	Gips - kalk
Gebondenheid op basis van bindmiddel	Niet-hechtgebonden
Hoeveelheid (lengte - omtrek - dikte - aantal)	• 1,50 m - 200,00 cm - 2,00 cm - 1 stuk

Totaal volume	0,06 m ³
Eenvoudig bereikbaar	Ja
Bevestigingswijze	<ul style="list-style-type: none">• Geklemd
Identificatiemethode	Vaststelling met monstername
Destructieve handeling voor identificatie	Nee

- Verwijder dit asbestmateriaal zo snel mogelijk. Volg de toestand goed op.

- Hermetische zone (erkend asbestverwijderaar) op basis van de codex welzijn op het werk. Indien het drukvat dubbel verpakt en integraal wordt weggenomen, kan dit ook via de techniek van de eenvoudige handelingen.

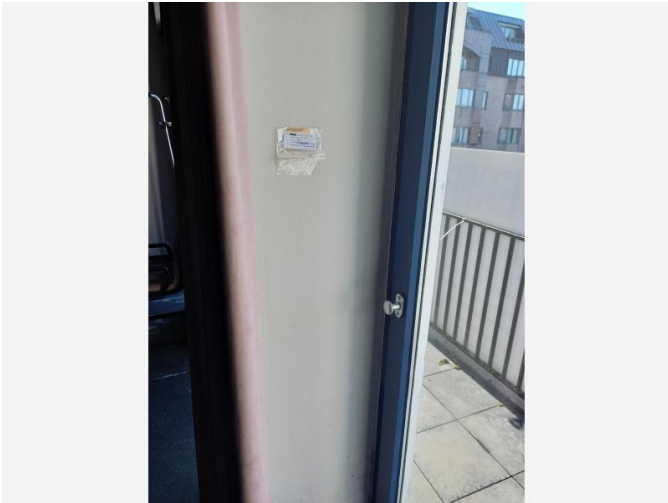
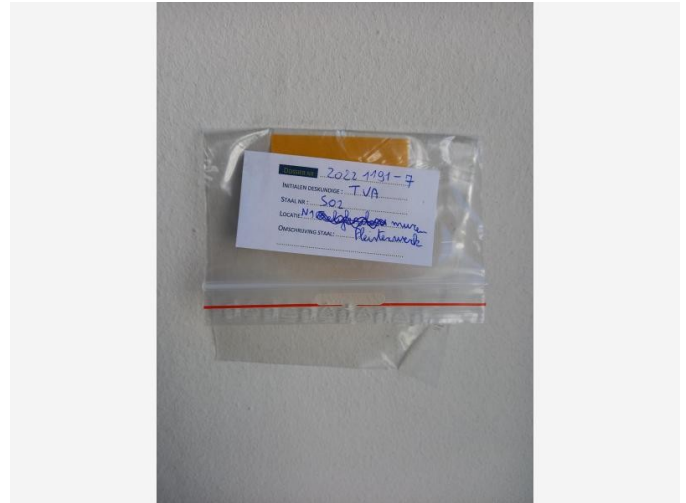
Overzichtsfoto

Detailfoto

Geen asbest

#	Type	Referentie	Resultaat
2.1	Mengmonster	20221191-7-001	Geen asbest
2.2	Mengmonster	20221191-7-002	Geen asbest

Beschrijving	Pleisterwerk muren
Omgeving	Binnen

Primaire drager	Binnenwand
Bindmiddel van materiaal	Gips - kalk
Gebondenheid op basis van bindmiddel	Niet-hechtgebonden
Hoeveelheid (oppervlakte - dikte - aantal)	• 200,00 m ² - 2,00 cm - 1 stuk
Totaal volume	4,00 m ³
Identificatiemethode	Vaststelling met monstername
Destructieve handeling voor identificatie	Nee
