• Onze gegevens  
Referentie :60196317RAP18

**INVENTARIS VAN ASBESTHOUDENDE**  
**MATERIALEN EN OPSTELLEN VAN HET**  
**BEHEERSPROGRAMMA**

**Stedelijk Museum**  
**Ieperleestraat 31**  
**Ieper**

Zaakbeheerder : Dr.ir. D. VERSICHELE  
Inspecteur : V. Floré  
Datum inspectie : 9 oktober 2007

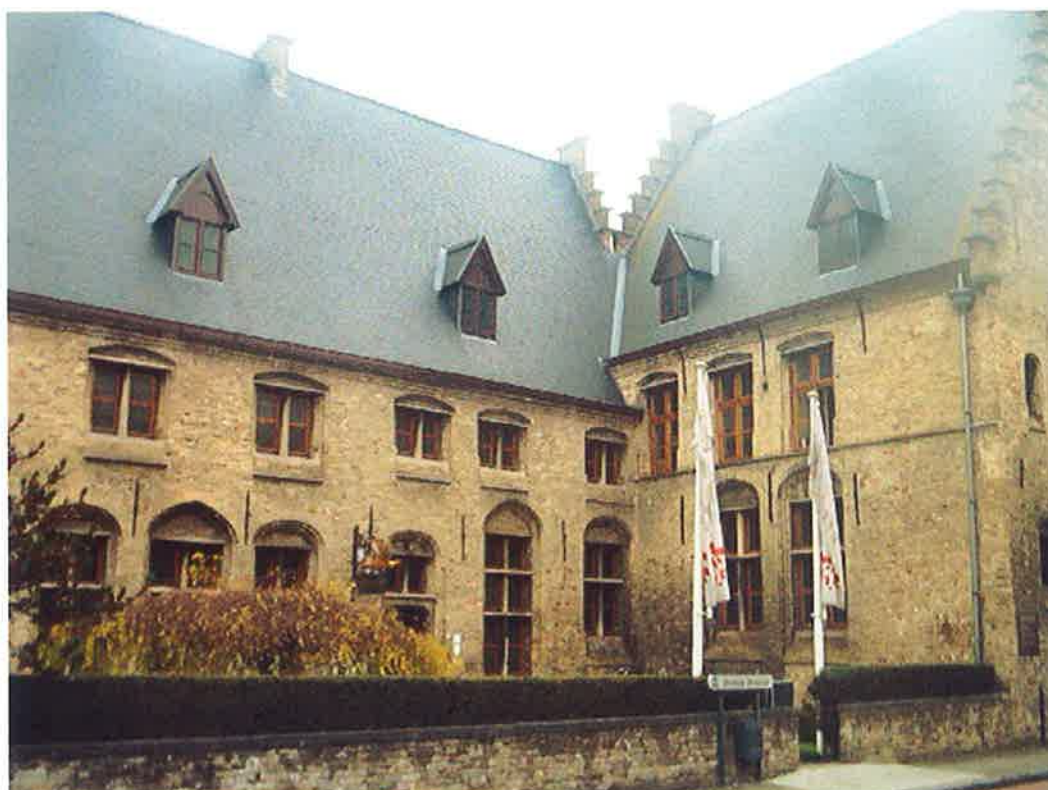
FOTO NR. 145

| Alleenstaand gebouw van het type :<br><br>Constructie : | Bouwjaar : 1925<br>Aantal niveau's : 4<br>Dak : natuurleien<br>Verwarming : radiatoren<br>Andere technische installaties dan de stookplaats : <input type="checkbox"/> ja <input type="checkbox"/> neen<br>Liften : <input type="checkbox"/> ja <input type="checkbox"/> neen<br>Gebouw bezet : <input checked="" type="checkbox"/> ja <input type="checkbox"/> neen |

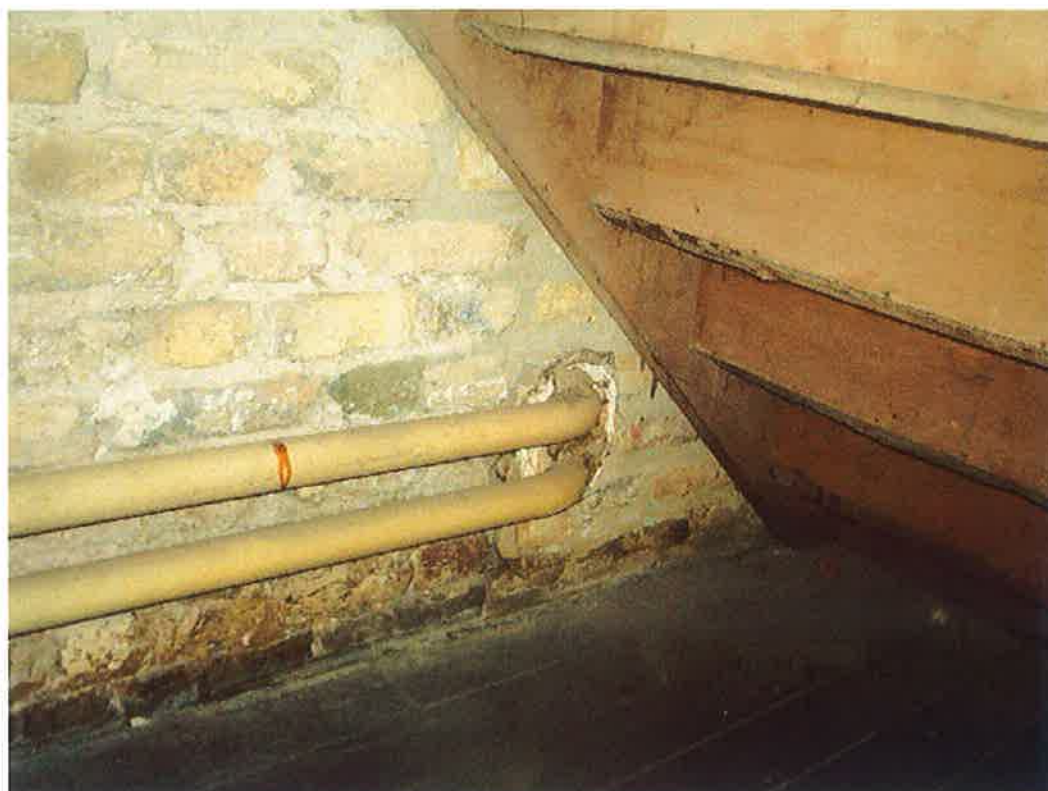
FOTO NR. 146

| Gebouw | Verdiep | Lokaal | Toepassing | Staal n° | Foto n° |
|---|---|---|---|---|---|
| Stedelijk Museum | +2 | Zolder | Leidingsisolatie | Staal 29A | 146, 147, 148 |

| GEBOUW | NIVEAU | LOKAAL | OPMERKINGEN | FOTO NR. |
|---|---|---|---|---|
| | | Kleine zolder museum | Een overschot van plaasterisolatie in de muur rond de leidingen met verlies van adhesie (STAAL 29A).<br><br>Deze plaasteruiteinden komen ook voor onder de houten trap naar het tinnen museum. Er is ook rest isolatie te zien onder de houten vloer van de leidingen. Als dit om asbestplaaster zou gaan, is het best te verwijderen omwille dat de vloeren daar gekuist worden. | 146<br><br>147<br>148 |

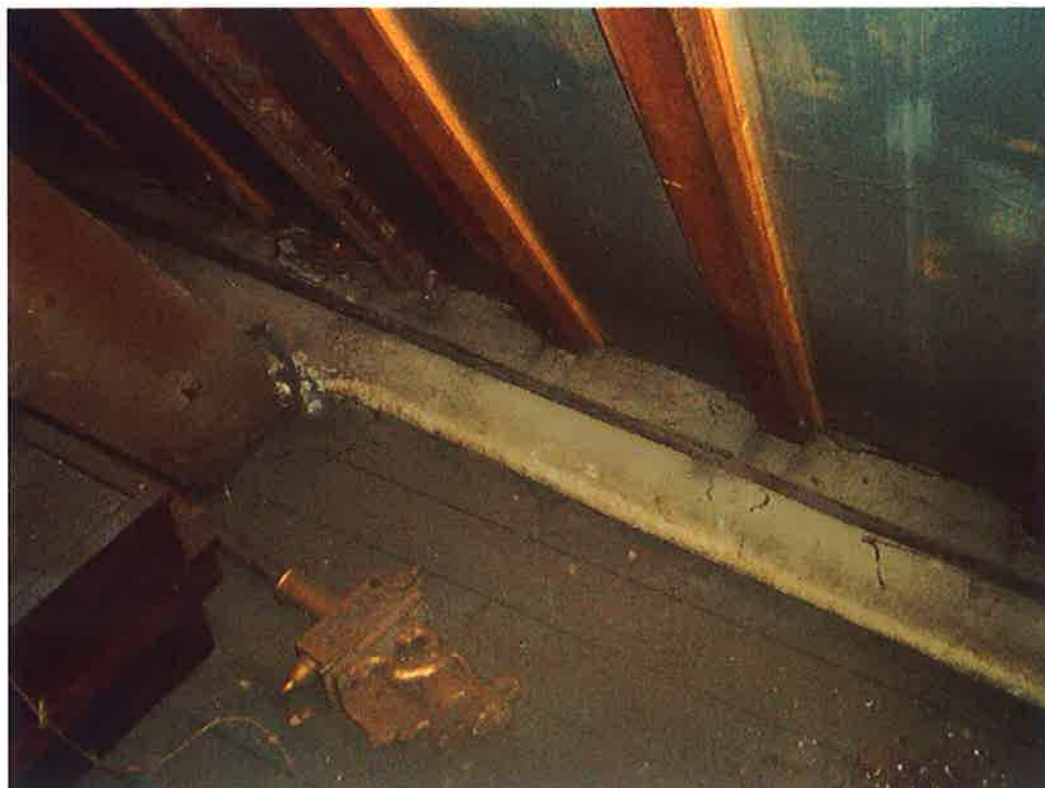
FOTO NR. 149

| GEBOUW | NIVEAU | LOKAAL | OPMERKINGEN | FOTO NR. |
|---|---|---|---|---|
| | | Zolder niet publieke ruimte | Plaaster leiding ca. 8 meter in redelijke staat (zie staal 29A). Gevaar om te beschadigen door er tegen te lopen of te schuren. | 149 |

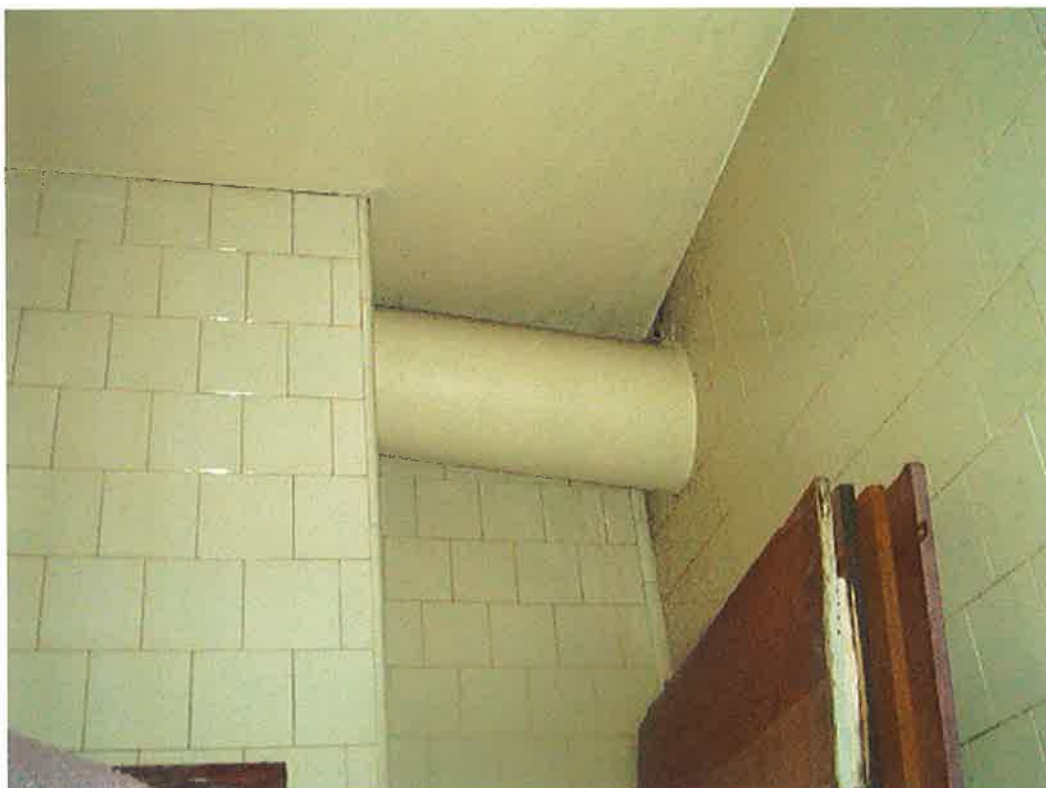
FOTO NR. 150

| Gebouw | Verdiep | Lokaal | Toepassing | Staal n° | Foto n° | Beheersprogramma | Graad van dringendheid |
|---|---|---|---|---|---|---|---|
| Stedelijk Museum | nul | Niet publieke ruimte museum | Asbest-cement buis aan de schouw | / | 150 | Inspectie | Jaarlijks |

| GEBOUW | NIVEAU | LOKAAL | OPMERKINGEN | FOTO NR. |
|---|---|---|---|---|
| | | Niet publieke ruimte museum | 1 VC buis aan de schouw in goede staat. | 150 |

Het is aan te raden een regelmatige controle van de toestand van de asbesthoudende materialen uit te voeren en instructies te geven aan het technisch personeel bij het uitvoeren van kleine werkzaamheden aan asbesthoudende materialen. Deze controle (jaarlijks) volstaat voor wat betreft de materialen in vezelcement die niet beschadigd zijn en geïnstalleerd zijn.

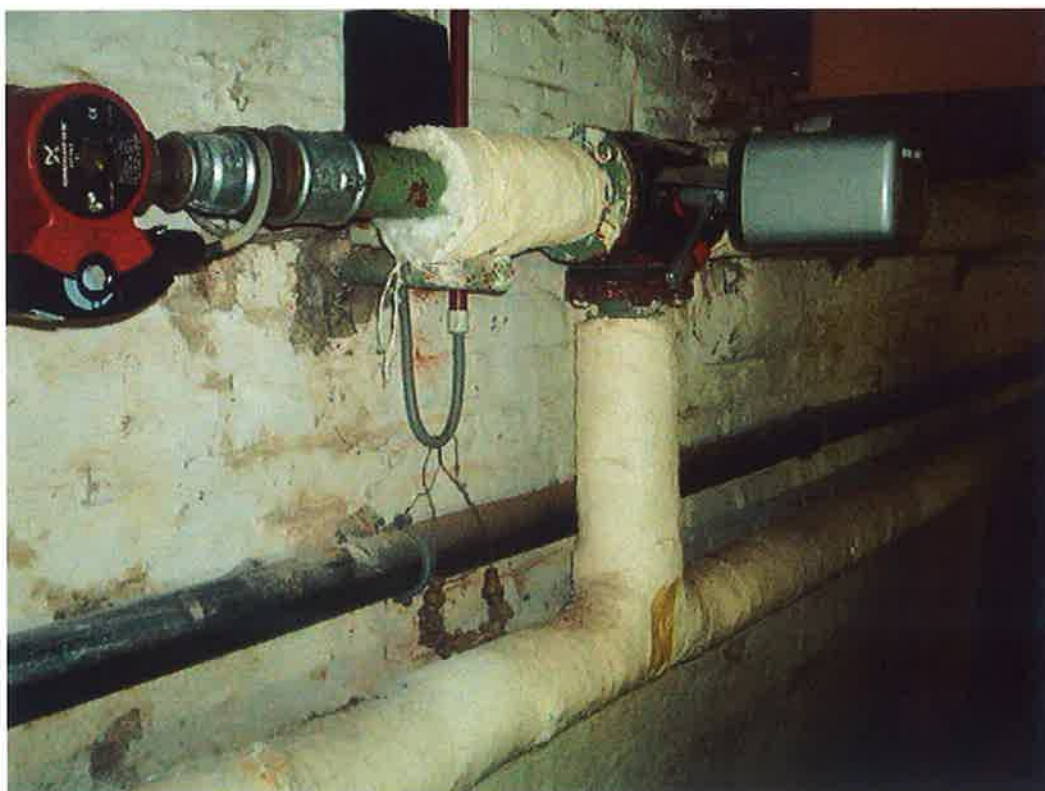
FOTO NR. 151

| Gebouw | Verdiep | Lokaal | Toepassing | Staal n° | Foto n° | Beheersprogramma | Graad van dringendheid |
|---|---|---|---|---|---|---|---|
| | -1 | Kelder | Leidingsisolatie | Staal 30A | 151 | Verwijderen | Op korte termijn |

| GEBOUW | NIVEAU | LOKAAL | OPMERKINGEN | FOTO NR. |
|---|---|---|---|---|
| | - 1 | Kelder | Branddeur type Benor.<br><br>Leidingen met plaasterisolatie in slechte staat en verlies van adhesie (STAAL 30A) ca. 10 meter. Als het om asbest gaat zou deze isolatie beter verwijderd of gefixeerd worden.<br><br>Vermoedelijk deels oude asbesthoudende flensdichtingen (geen staal mogelijk). | 151 |

| Degradatie: | <input type="radio"/> Zonder | <input type="radio"/> Licht | <input checked="" type="radio"/> Aanzienlijk | <b>STAAL:</b><br><b>30A</b><br><b>FOTO:</b><br><b>151</b> |

Werken op korte termijn zijn aangeraden voor wat betreft: het verwijderen van alle asbesthoudende plaasterisolatie rond de leidingen.

Op korte termijn raden we u aan om de plaatselijke zware beschadigingen en de niet-beschermden uiteinden van de asbesthoudende leidingisolatie stevig in te kapselen. De leidingisolatie zelf en de licht-beschadigde materialen mogen worden ingekapseld door middel van een fixeermiddel.
