# Asbestinventarisatetest

Attestnummer : **20230320-000014.000**

## Zone 1: Hoofdgebouw

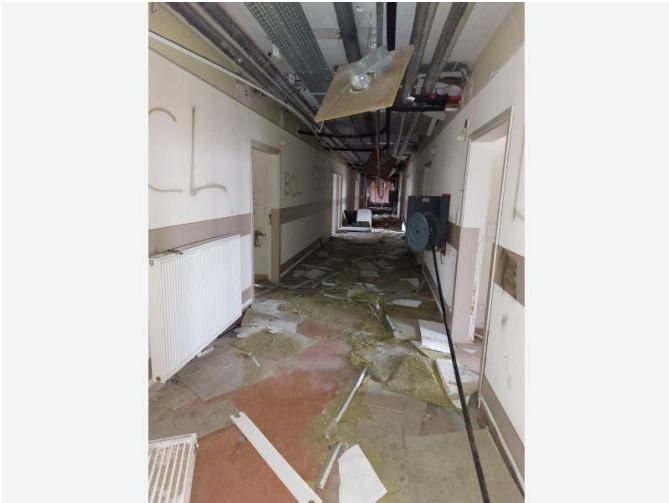
Situeringsfoto

**Reden:** Het onderzoek kan niet uitgevoerd worden binnen de bepalingen van de Welzijnswet

**Uitleg van de asbestdeskundige:** Geen veilige situatie om het pand volledig en nauwkeurig te onderzoeken

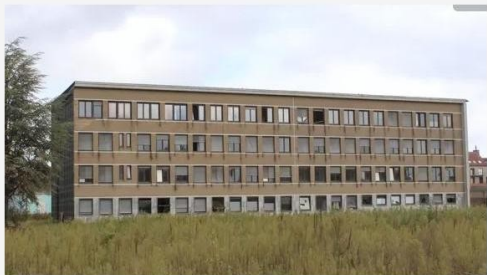
*Situeringsfoto*

**Reden:** Het te onderzoeken materiaal situeert zich hoger dan 3,50 m te rekenen vanaf een veilige ondergrond

**Uitleg van de asbestdeskundige:** Hoger dan 3M50
