## VERSLAG VAN ONDERZOEK: HUISHOUDELIJKE ELEKTRISCHE INSTALLATIE

43.583

Vrijheid 31 2370 Arendonk België

**Aard onderzoek:**Controlebezoek van oude huishoudelijke  
installatie andere gevallen (Boek 1 8.4.3)**De datum van opstelling:**

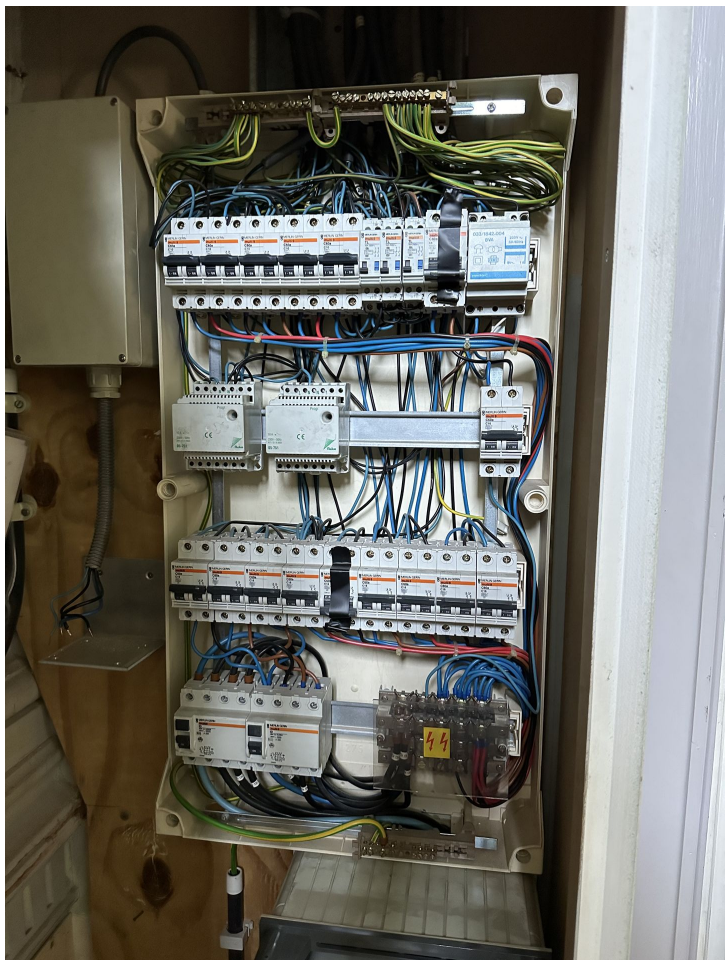
Verdeelbord 1

| Bewoordingen | Paragraaf |
|---|---|
| Het schakelbord dient vervangen te worden, de beschermingsgraad tegen rechtstreekse aanraking is onvoldoende. | B1: 5.3.5.1.; B3: 5.3.5.1 |
| De genaakbare, naakte onder spanning staande delen zijn niet op een afdoende wijze afgeschermd. | B1: 4.2.2.3.; 5.1.4.; B3: 4.2.2.2.; 5.1.4 |
| De niet-gebruikte invoeringen van het schakelbord of kast dienen afgedicht te worden. | B1: 4.2.2.3.; 5.1.4.; 5.3.5.1. |
