# Asbestinventarisatetest

Gemeenteplein 8, 3620 Lanaken

Attestnummer : 20230806-000112.000

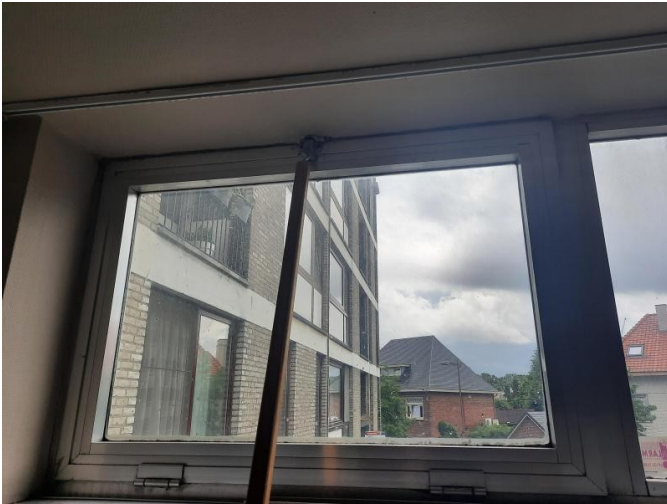
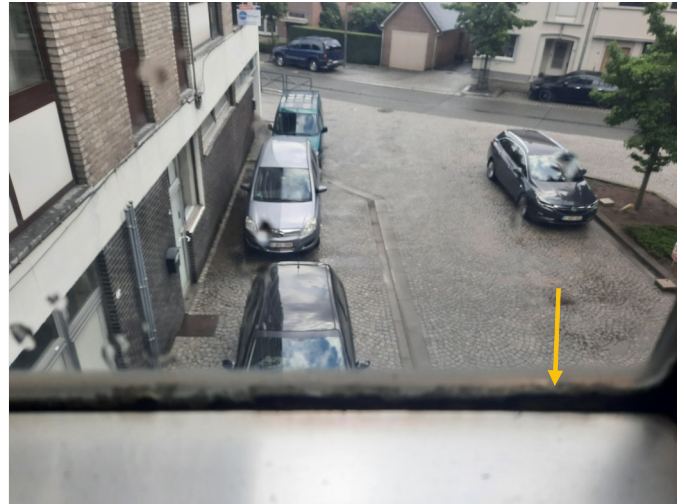
| Fiche 1: Mastiek ramen..... | 11 |

| Eindbeoordeling materiaalrisico | Verhoogd materiaalrisico en/of verhoogde kans op vezelvrijgave |

| Gebondenheid | Categorie 1: hechtgebonden in oorsprong |
| Asbestsoort (vezeltype) | Alleen chrysotiel |
| Asbestconcentratie | Laag (< 50%) |
| Afschermingsgraad van het gehele materiaal | Geheel of deels vrij aan de buitenlucht |
| Toestand van het materiaal | Matig beschadigd, matig verweerd |

| # | Type | Referentie | Resultaat |
|---|---|---|---|
| 1.1 | Mengmonster | OF052-003 | Chrysotiel |

| Beschrijving | Mastiek ramen |

- Verwijder dit asbestmateriaal zo snel mogelijk. Volg de toestand goed op.

- Eenvoudige handelingen: mag via doe-het-zelf of door werknemer(s) met opleidingsattest eenvoudige handelingen  
De asbest bevindt zich buiten uw woning. U mag de volgende toepassingen zelf wegnemen:

Het gemakkelijkste is om de ramen in hun geheel te verwijderen. Bij twijfel schakel een erkend asbestverwijderaar in.

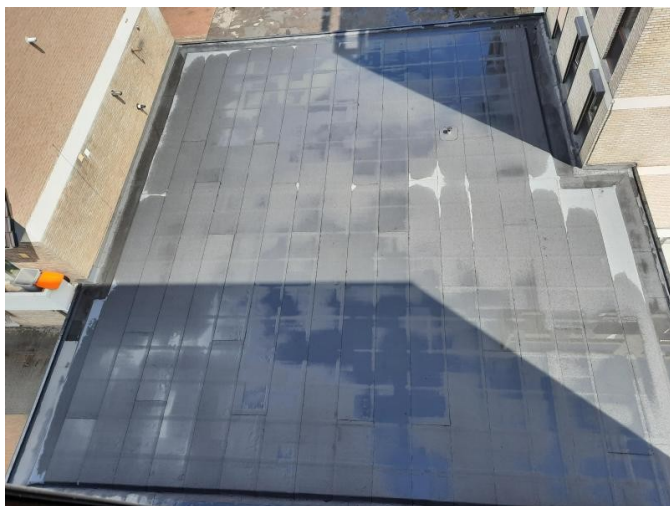
Het dak is vernieuwd geweest en dit ook met nieuwe roofing. We kunnen niet vaststellen of er hier nog oude, al dan niet asbesthoudende roofing onder zit. Indien men bij verbouwing het dak wil vernieuwen hou hier dan rekening mee. Kijk of er nog oude roofing lagen onder zitten en laat deze testen op asbest. Het dak behoort tot de gemeenschappelijke delen en is daarom in dit attest niet van toepassing.

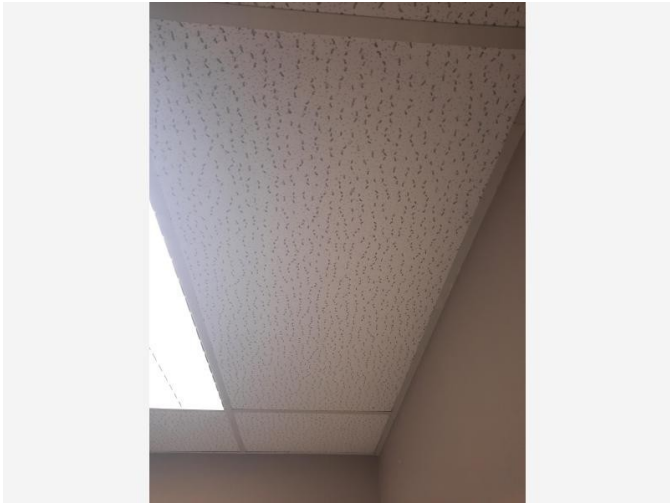
De tegels in de plafond worden als niet asbestverdacht beschouwt.

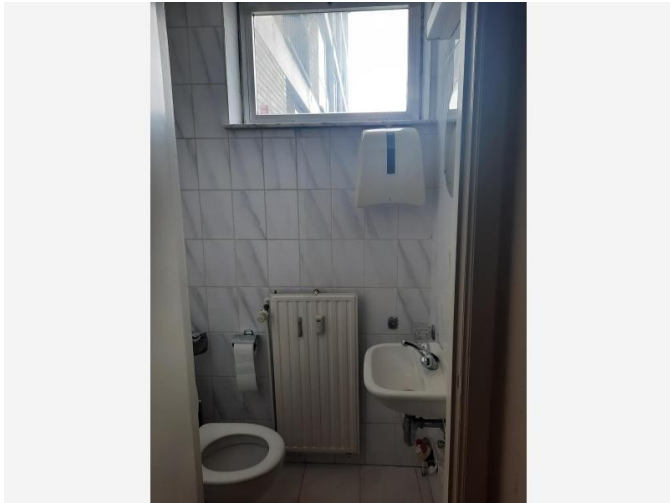
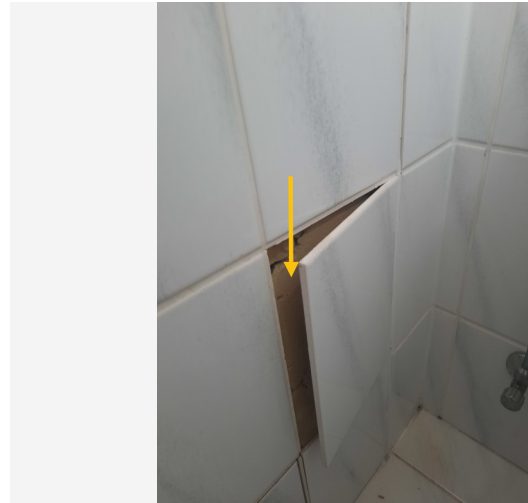
## Fiche 5: Tegellijm - tegels wc

Geen asbest

| # | Type | Referentie | Resultaat |
|---|---|---|---|
| 5.1 | Puntmonster | OF052-002 | Geen asbest |

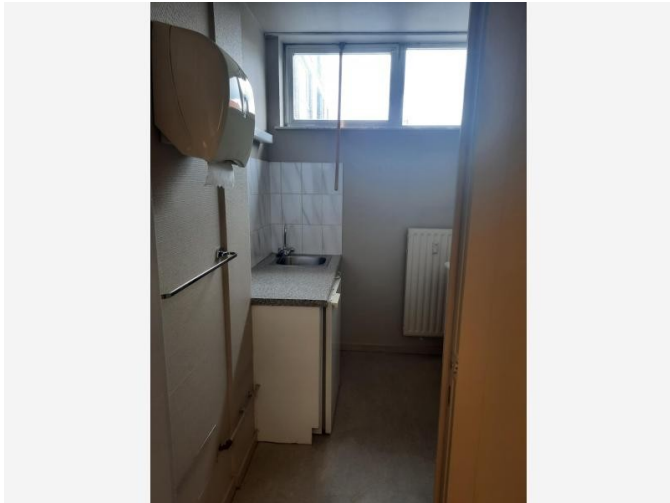
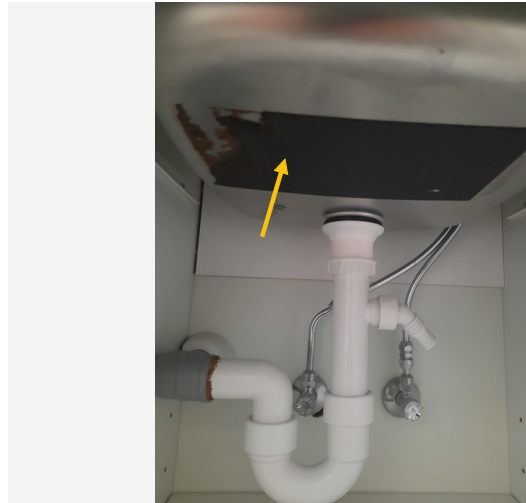
## Fiche 7: Pakking onder lavabo keuken

Geen asbest

| # | Type | Referentie | Resultaat |
|---|---|---|---|
| 7.1 | Puntmonster | OF052-004 | Geen asbest |

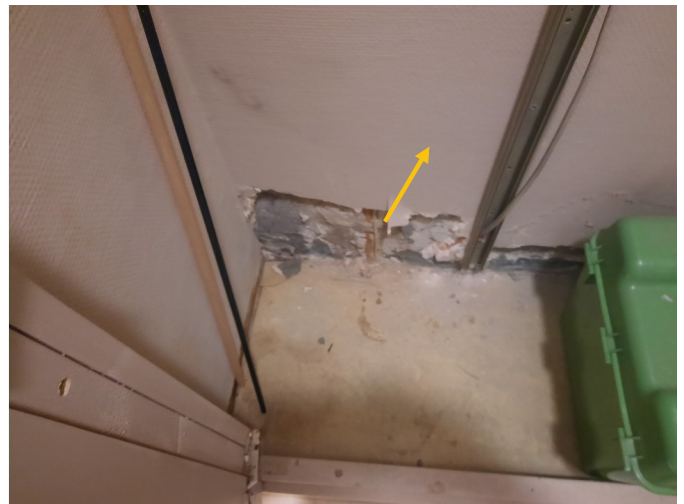
## Fiche 8: Pleisterwerk - wanden

Geen asbest

| # | Type | Referentie | Resultaat |
|---|---|---|---|
| 8.1 | Mengmonster | OF052-005 | Geen asbest |

| Opmerking | Hier is maar beperkt pleisterwerk aanwezig. We hebben dus ook maar 2 stalen van de wanden kunnen nemen. |
