# Asbestinventarisatetest

43352E1613/00A000

Attestnummer : 20230320-000015.000

## Zone 1: Hoofdgebouw

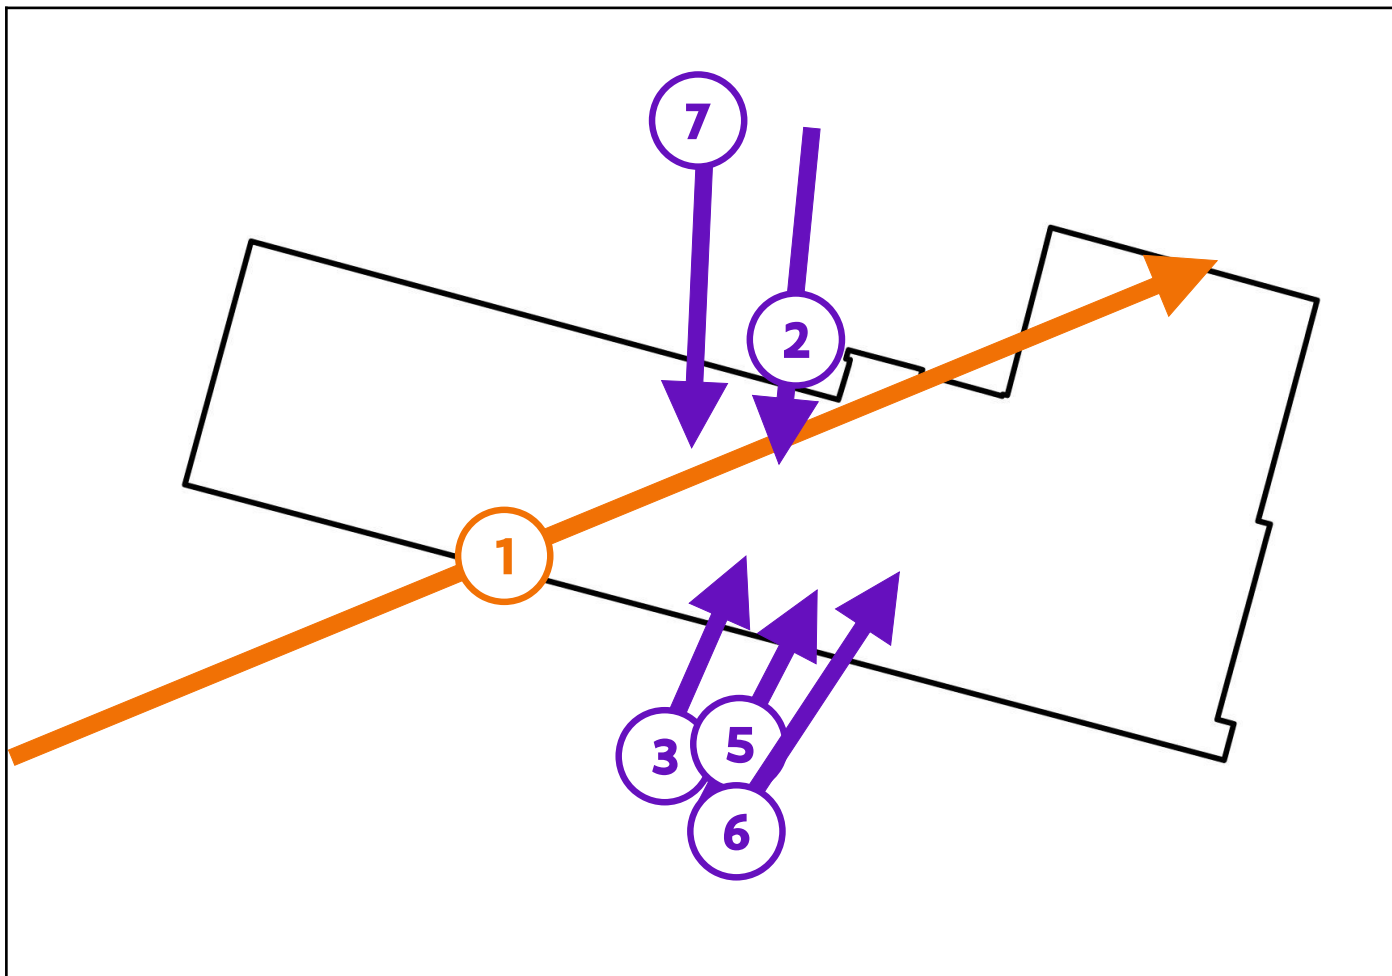
## Plan 1.1: Hoofdgebouw plan

| Beschrijving | Type | Actie |
|---|---|---|
| 1. leien buitengevel | Asbestmateriaal | <a href="#">Verwijderen</a> |
| 2. Dak | Beperking | - |
| 3. muur-en plafondpleister | Beperking | - |
| 5. smeerlaag tegelvloeren en wandtegels | Advies | - |
| 6. verschillende types vloer | Advies | - |
| 7. Dak | Advies | - |

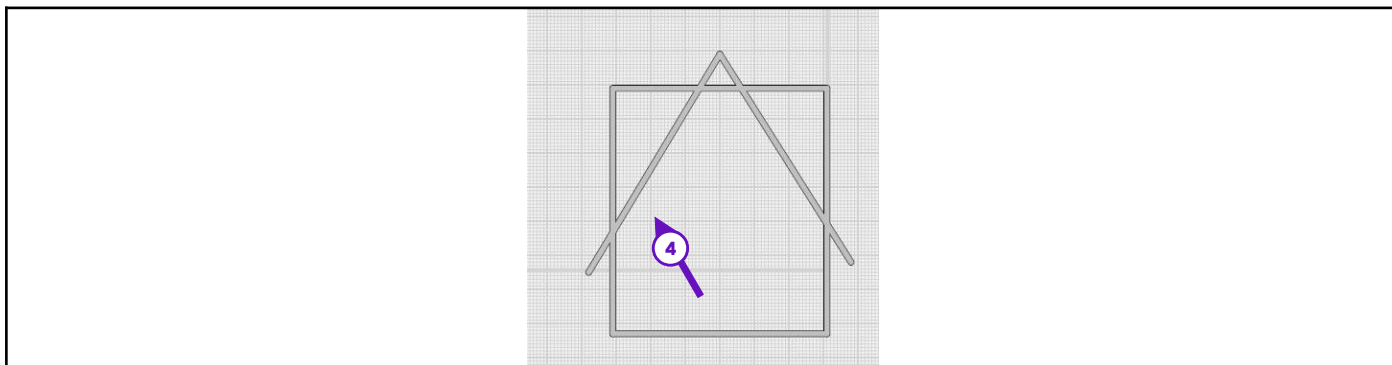
## Plan 1.2: zolder

| Beschrijving | Type | Actie |
|---|---|---|
| 4. onderdak | Beperking | - |

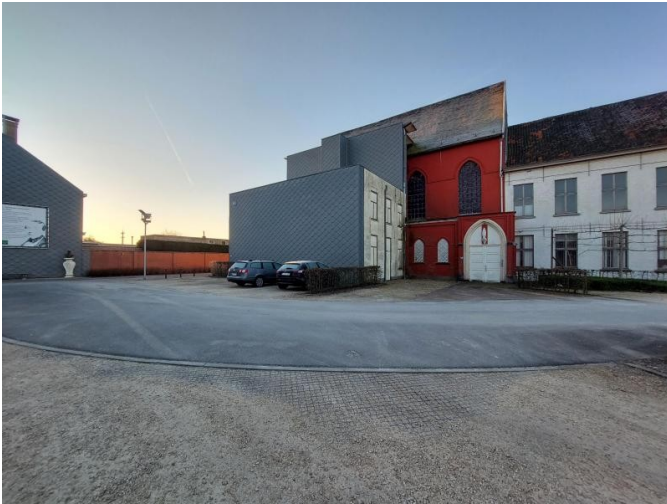
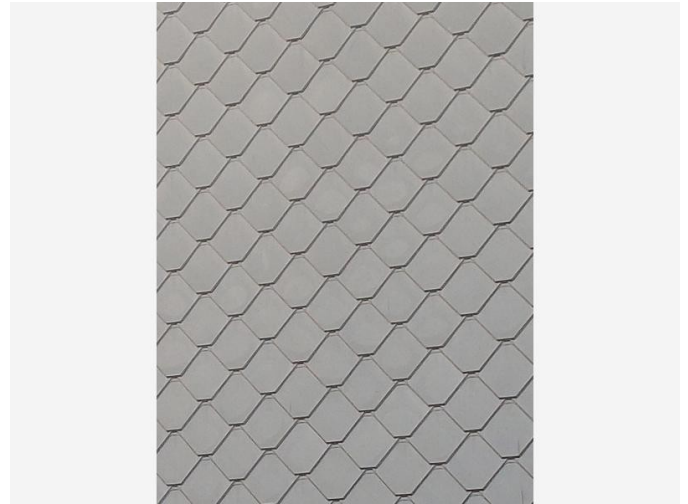
Overzichtsfoto

Detailfoto

Het asbestmateriaal valt onder de mijlpaal van 2034.

| Eindbeoordeling materiaalrisico | Zeer laag materiaalrisico en/of zeer lage kans op vezelvrijgave |

| Asbestsoort (vezeltype) | Crocidoliet aanwezig |
| Toestand van het materiaal | Onbeschadigd, niet verweerd |

| Beschrijving | leien buitengevel |
| Asbestmateriaal | Dak- en gevelbekleding - Lei, shingle |
| Hoeveelheid (oppervlakte - aantal) | • 50,00 m <sup>2</sup> - 1 stuk |

- Zorg voor een veilig beheer. Vermijd het beschadigen van het asbestmateriaal. Controleer de toestand jaarlijks op wijzigingen.

- Eenvoudige handelingen: enkel door erkend asbestverwijderaar  
Verwijderen zonder te breken of te beschadigen, verpakken in asbestafvalzakken en wegbrengen naar containerpark

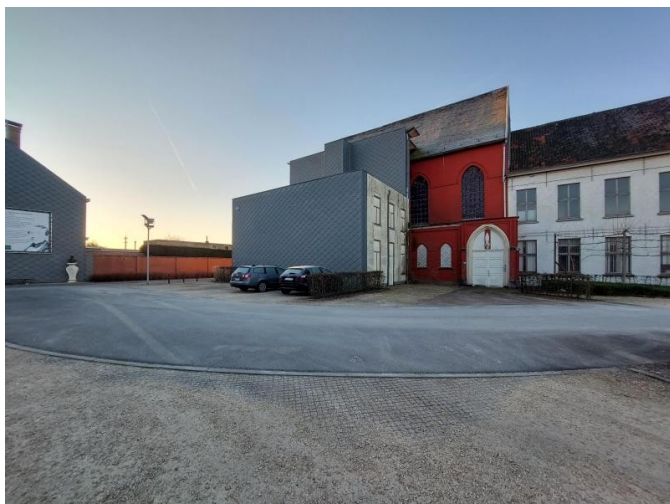
*Situeringsfoto*

**Reden:** Het te onderzoeken materiaal situeert zich hoger dan 3,50 m te rekenen vanaf een veilige ondergrond

**Uitleg van de asbestdeskundige:** Hoger dan 3M50

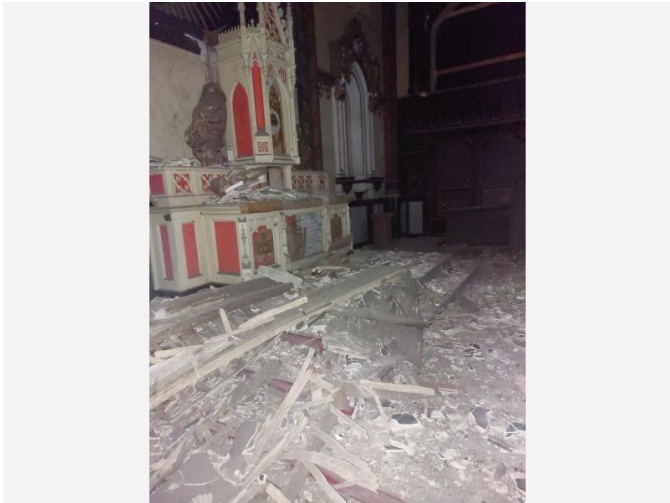
Situeringsfoto

**Reden:** Het onderzoek kan niet uitgevoerd worden binnen de bepalingen van de Welzijnswet

**Uitleg van de asbestdeskundige:** Eigendom kan niet op een veilige manier betreden worden wegens loskomend plafond

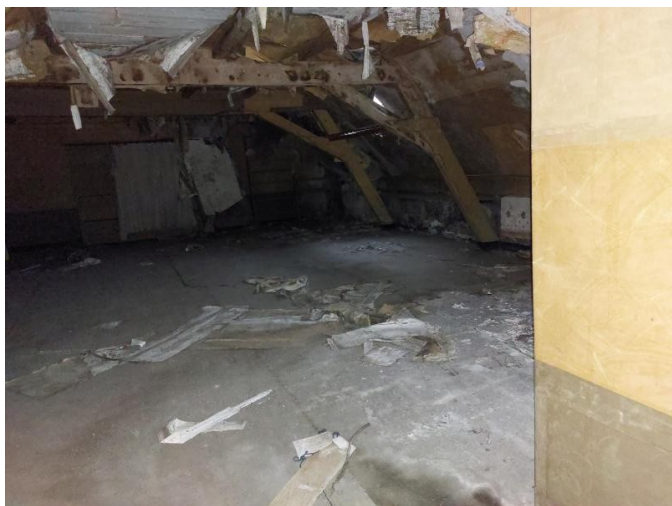
Situeringsfoto

**Reden:** Het onderzoek kan niet uitgevoerd worden binnen de bepalingen van de Welzijnswet

**Uitleg van de asbestdeskundige:** Onderdak kan niet geïnspecteerd worden wegens houtrot in plafond en vloerverzakking.
