# Asbestinventarisatetest

Rozestraat 8, 9910 Aalter

Attestnummer : **20230929-000351.000**

Uitgegeven op : **29.09.2023**

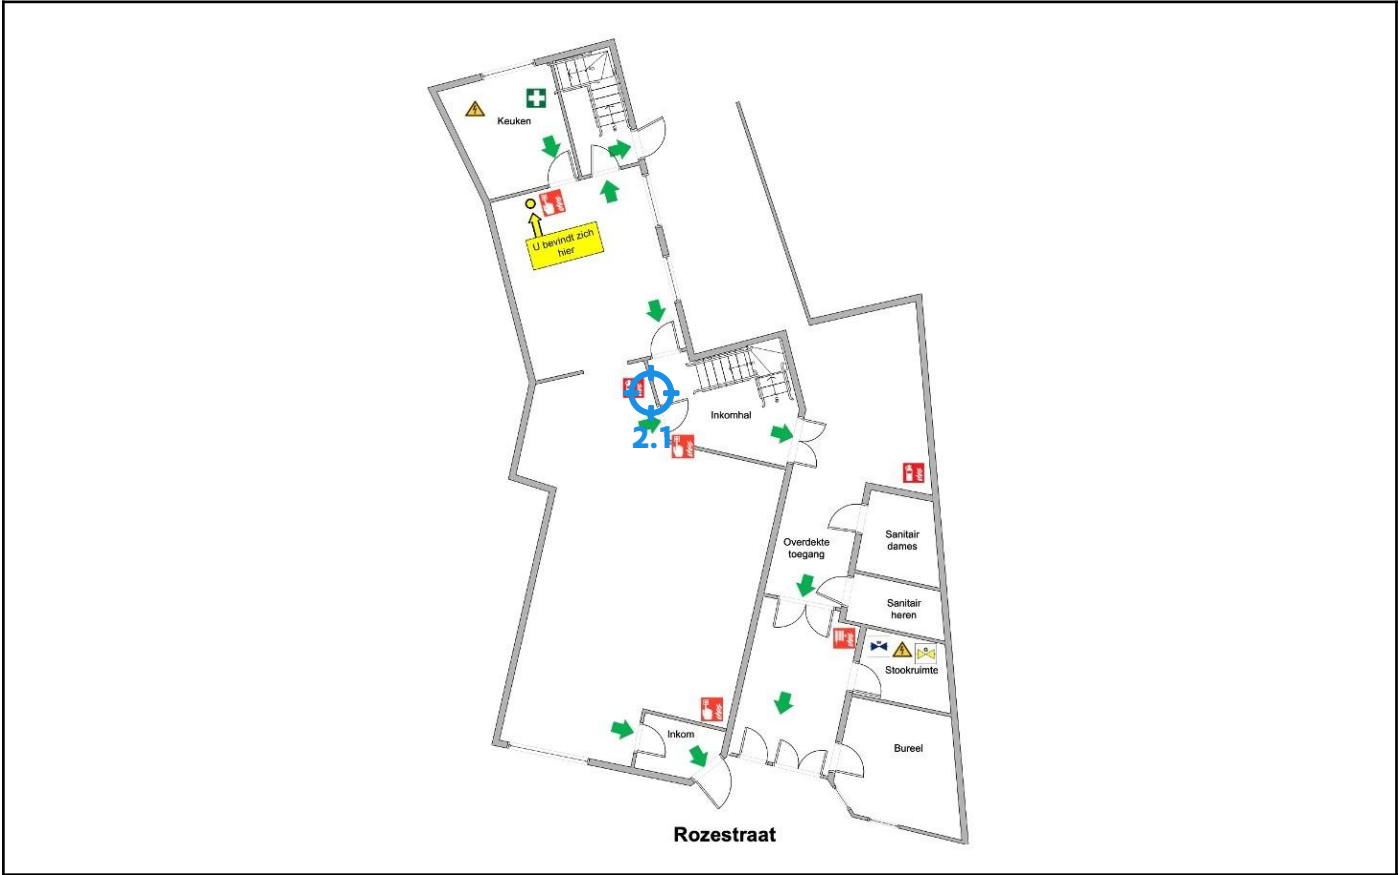
# Plan 1.1: GVL

| Beschrijving | Type | Actie |
|---|---|---|
| 2. Pleisterwerk | Geen asbest | - |
| 2.1 Code: 002 Pleister | Mengmonster | - |

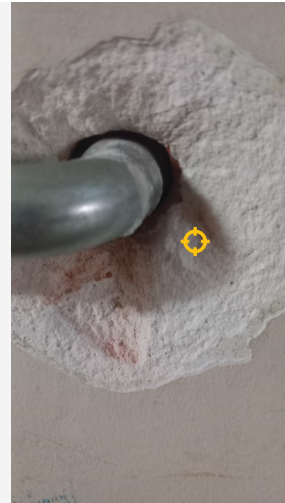
Overzichtsfoto

Detailfoto

Geen asbest

| # | Type | Referentie | Resultaat |
|---|---|---|---|
| 2.1 | Mengmonster | 002 Pleister | Geen asbest |

| Beschrijving | Pleisterwerk |
| Omgeving | Binnen |
| Primaire drager | Binnenwand |
| Bindmiddel van materiaal | Gips - kalk |

| Gebondenheid op basis van bindmiddel | Niet-hechtgebonden |
| Hoeveelheid (oppervlakte - dikte - aantal) | <ul style="list-style-type: none"> <li>• 650,00 m<sup>2</sup> - 1,00 cm - 1 stuk</li> </ul> |
