# Asbestinventarisatetest

Leuvensesteenweg 161, 3390 Tielt-Winge

Attestnummer : 20230509-000081.000

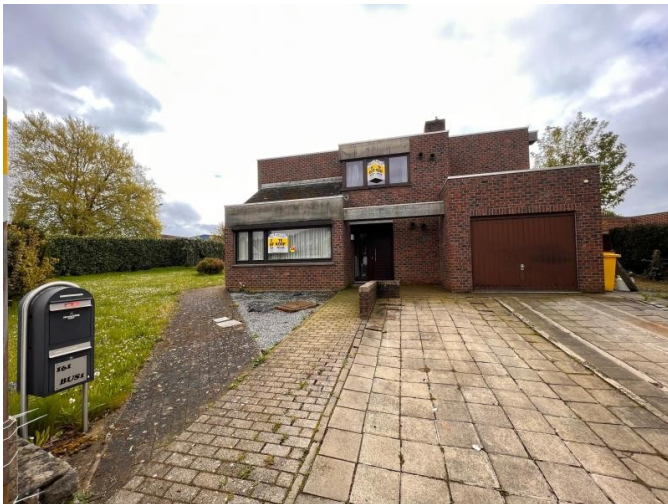
Het asbestmateriaal valt onder de mijlpaal van 2034.

| Eindbeoordeling materiaalarisico | Zeer laag materiaalarisico en/of zeer lage kans op vezelvrijgave |

| Toestand van het materiaal | Onbeschadigd, niet verweerd |

| Beschrijving | Schuine daken |
| Asbestmateriaal | Dak- en gevelbekleding - Lei, shingle |
| Hoeveelheid (oppervlakte - aantal) | <ul style="list-style-type: none"><li>65,00 m<sup>2</sup> - 1 stuk</li></ul> |

Verwijderen

- Zorg voor een veilig beheer. Vermijd het beschadigen van het asbestmateriaal. Controleer de toestand jaarlijks op wijzigingen.

- Eenvoudige handelingen: mag via doe-het-zelf of door werknemer(s) met opleidingsattest eenvoudige handelingen  
HECHT NIET BESCHADIGD
