20420/2018/B

BOUWKUNDIGE INSPECTIE **MONUMENTENWACHT**

### **Begijnhof (Engelen Conventstraat 8)**

Engelen Conventstraat 8  
3290 DIEST

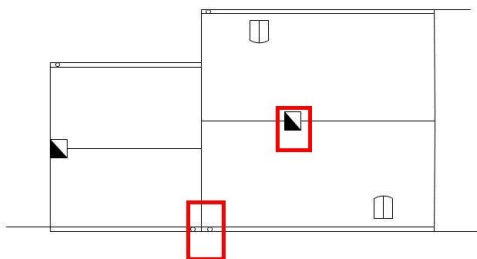
Opgewaaide afdekslabben.

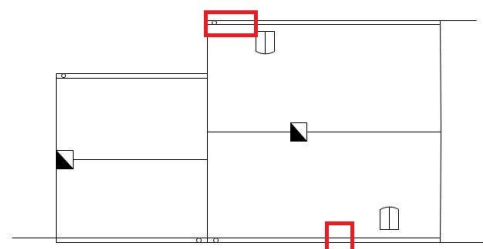
Actieve aantastingen grote klopper in de muurplaat.

| toelichting advies | <p>De aantastingen zijn mede het gevolg van vroegere vochtproblemen in de daken en de aanwezigheid van oude schimmelweefsels. De daken zijn vernieuwd en er werden geen vochtinfiltraties waargenomen.</p> <p>Chemische behandeling in eikenhout door middel van injectie of instrijking biedt geen volwaardig alternatief. Injectie geeft geen garantie dat al het aangetaste hout bereikt wordt, bestrijking en besproeiing werken te oppervlakkig om effectief te zijn.</p> <p>Bij structurele schade (ook bij ernstige inrottingen) wordt best enkel het aangetaste hout verwijderd, maar wordt het gezonde, originele hout maximaal bewaard. De verstevigingen kunnen bestaan uit het inzetten van nieuwe houten stukken (in dezelfde houtsoort) of het maken van een prothese met epoxyharsmortel, waarbij de eerstgenoemde methode de voorkeur verdient. Laat u bij deze ingrepen bijstaan door een gespecialiseerd stabiliteitsingenieur.</p> <p>Monumentenwacht kan de activiteit van de aantastingen monitoren tijdens de reguliere inspecties (driejaarlijks).</p> <p><b>Meer informatie hieromtrent vindt u in de publicatie "Dieren in en op gebouwen - insecten", gratis te downloaden via <a href="http://www.monumentenwacht.be/publicaties">www.monumentenwacht.be/publicaties</a>.</b></p> |

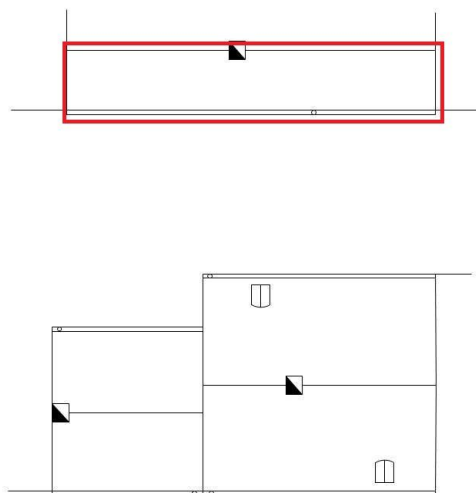
| toestand | Helemaal onderaan in de muren van het bijgebouw zijn er sporen van opstijgend vocht en zoutuitbloeiing. |

Schade door opstijgend vocht en zouten.

### A2018/12 De muren behandelen tegen opstijgend vocht.

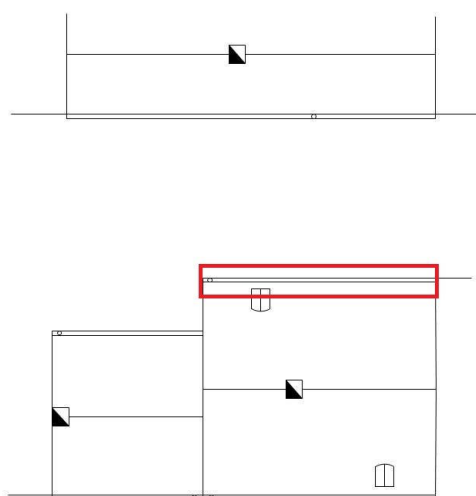
toestand Op enkele plaatsen vertoont het muurwerk (oude) scheuren of is vooral ter hoogte van het maaiveld het voegwerk uitgespoeld. Dit kan leiden tot vochtinfiltratie: Een aantal stenen zijn verweerd. Deze problemen komen vooral voor in de muur van de woning langs de tuinzijde.

Verweerde bakstenen

**A2018/15 De scheuren en openstaande voegen in het muurwerk opvoegen en de verweerde stenen vervangen.**

toelichting advies Losse voegen eerst verwijderen. Voeg de scheuren met een compatibele kalkmortel.

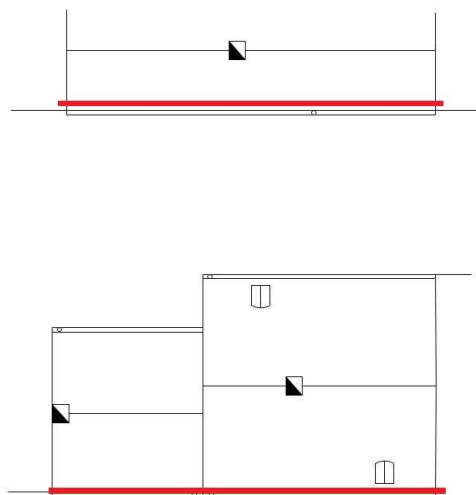
| toestand | De afwerklagen op het baksteenmetselwerk zijn licht vervuild. Bij de gevel langs de straatzijde is de afwerking lokaal beschadigd door zouten en opstijgend vocht. (rood) |

Licht vervuilde en loskomende afwerking.

### A2018/13 De verflagen op de wanden en de zolderingen vernieuwen.
