# Asbestinventarisatetest

Vijversstraat 23, 3500 Hasselt

Attestnummer : 20241001-000103.000

Uitgegeven op : 01.10.2024

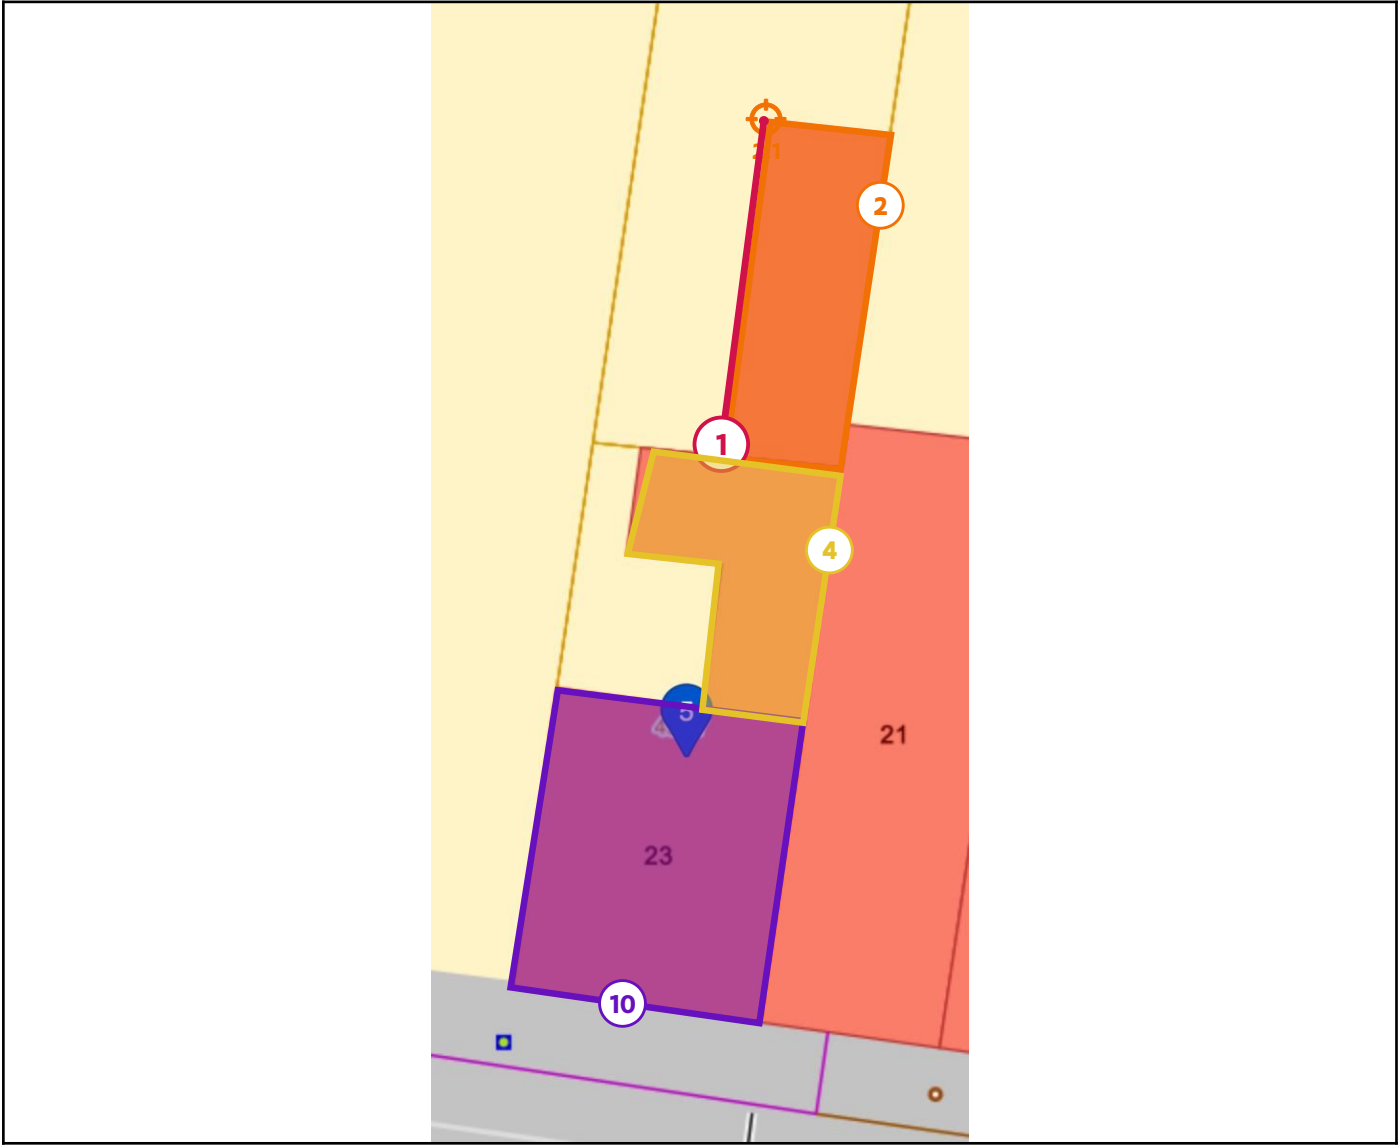
# Plan 1.4: Dak

- 0 Asbestmaterialen
- 1 **Beperking**
- 0 Roerende goederen
- 0 Puin, steenslag, (water)bodem
- 0 Adviezen
- 0 Geen asbest
