# Asbestinventarisatetest

Stationsstraat 58, 9900 Eeklo

Attestnummer : 20240605-000285.000

Uitgegeven op : 05.06.2024

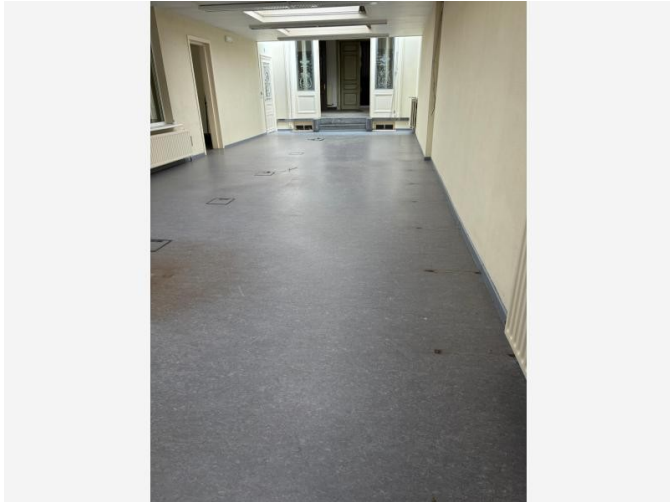
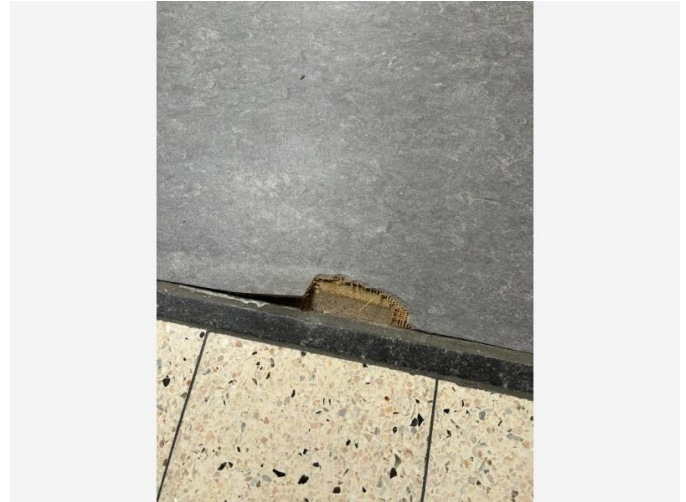
## Fiche 11: Vloerzeil bureau glv, bureau 1e, toilet 1e, berging 1e

Geen asbest
