ASBESTINVENTARIS

Asbestinventarisatie VTI Gullegem
Oude Ieperstraat 65 te 8560 Gullegem
2015 VTI Gullegem
6 oktober 2022

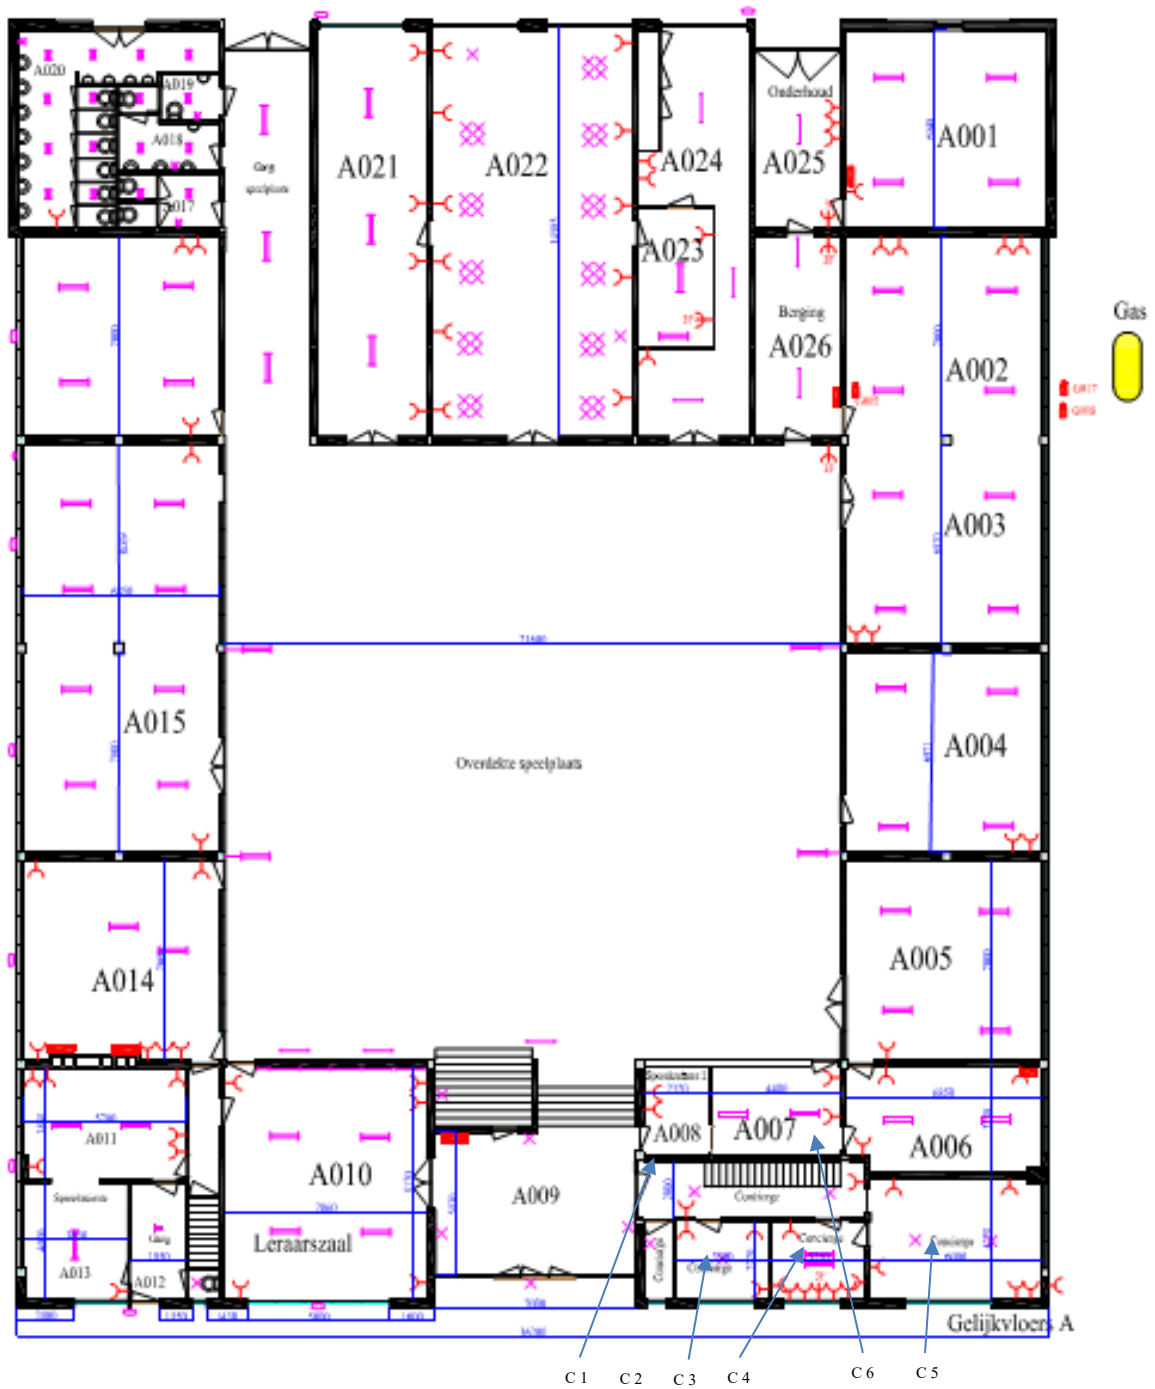
Hoofdgebouw:

Lokaal A 001 – A 002 - A 003 – A 004 – A 005: Klaslokaal

Het plafond is voorzien van een bekleding, en de muren zijn bepleisterd.

Het lokaal is voorzien van een schoolbord, dat mogelijks asbest bevat.

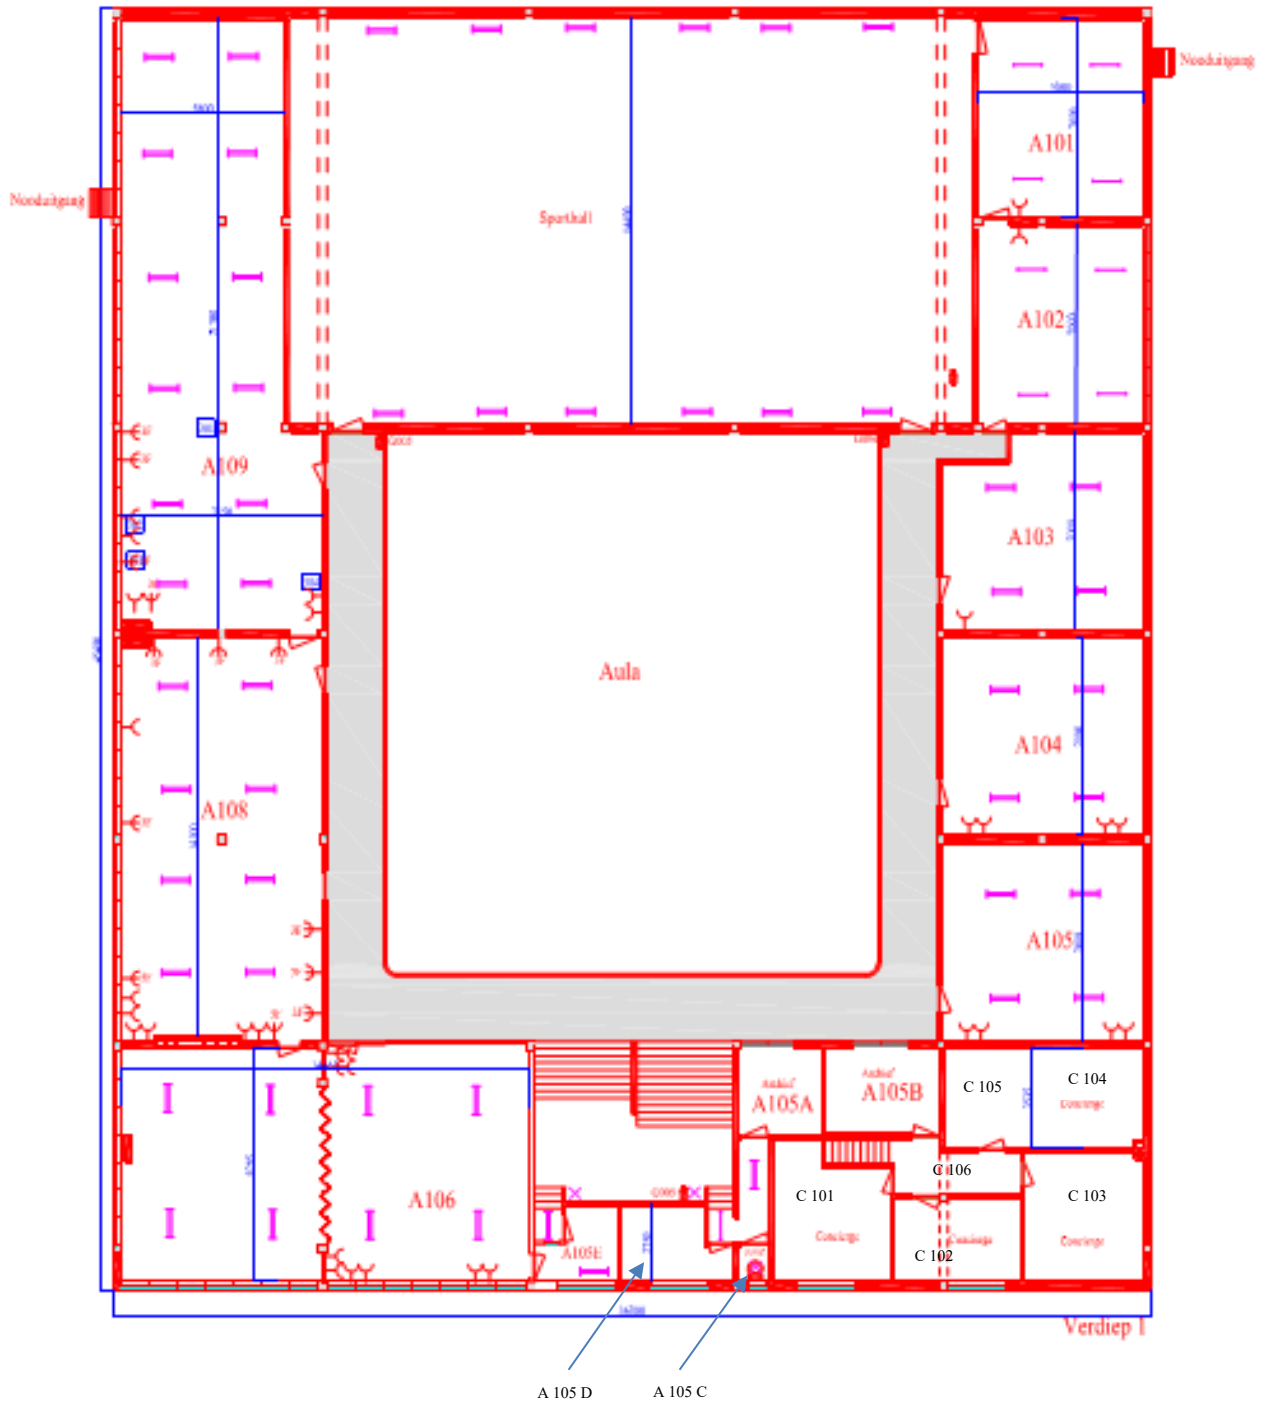
Hoofdgebouw 1° verdieping

*Lokaal A 101 Stockageruimte sportmateriaal**Het plafond is bekleed en de muren zijn bepleisterd.**Lokaal A 102 Kleedkamer**Het plafond is voorzien van een bekleding, en de muren zijn bepleisterd.
Het lokaal is voorzien van een schoolbord, dat mogelijks asbest bevat.**Lokaal A 103 – A 104: Vaklokaal afdeling hout**Het plafond is voorzien van een bekleding, en de muren zijn bepleisterd.
Het lokaal is voorzien van een schoolbord, dat mogelijks asbest bevat.**Lokaal A 105: Computerlokaal**Het plafond is voorzien van een bekleding, en de muren zijn bepleisterd.
Het lokaal is voorzien van een schoolbord, dat mogelijks asbest bevat.**Lokaal A 105 A: Archiefruimte:**Het plafond is voorzien van een bekleding, en de muren zijn bepleisterd.**Lokaal A 105 B: Archiefruimte:**Het plafond is voorzien van een bekleding, en de muren zijn bepleisterd.**Lokaal A 105 C: Herentoilet**Het plafond is voorzien van een bekleding, en de muren zijn bepleisterd.**Lokaal A 105 D: EHBO – lokaal**Het plafond is voorzien van een bekleding, en de muren zijn bepleisterd.**Lokaal A 105 E: Archiefruimte:**Het plafond is voorzien van een bekleding, en de muren zijn bepleisterd en deels voorzien van geschilderde houtvezelplaten.**Lokaal A 106 – A 108 – A 109: Vaklokaal elektriciteit**Het plafond is voorzien van een bekleding, en de muren zijn bepleisterd.**Traphal naar verdieping**De trap treden zijn mogelijks asbesthoudend.**Sporthal**De bekleding van het plafond links en rechts aan de ingang is voorzien van materialen die mogelijks asbesthoudend zijn.**De muren bestaan uit metselwerk en hout**Gangpad voor de klassen**Vloer is betegeld, open naar de binnenkant van het gebouw.**Conciërgewoning C 101: Badkamer**Het plafond is bepleisterd, en de muren zijn deels bepleisterd en deels betegeld.**Conciërgewoning C 102: Slaapkamer**Het plafond is voorzien van een bekleding, en de muren zijn bepleisterd.*

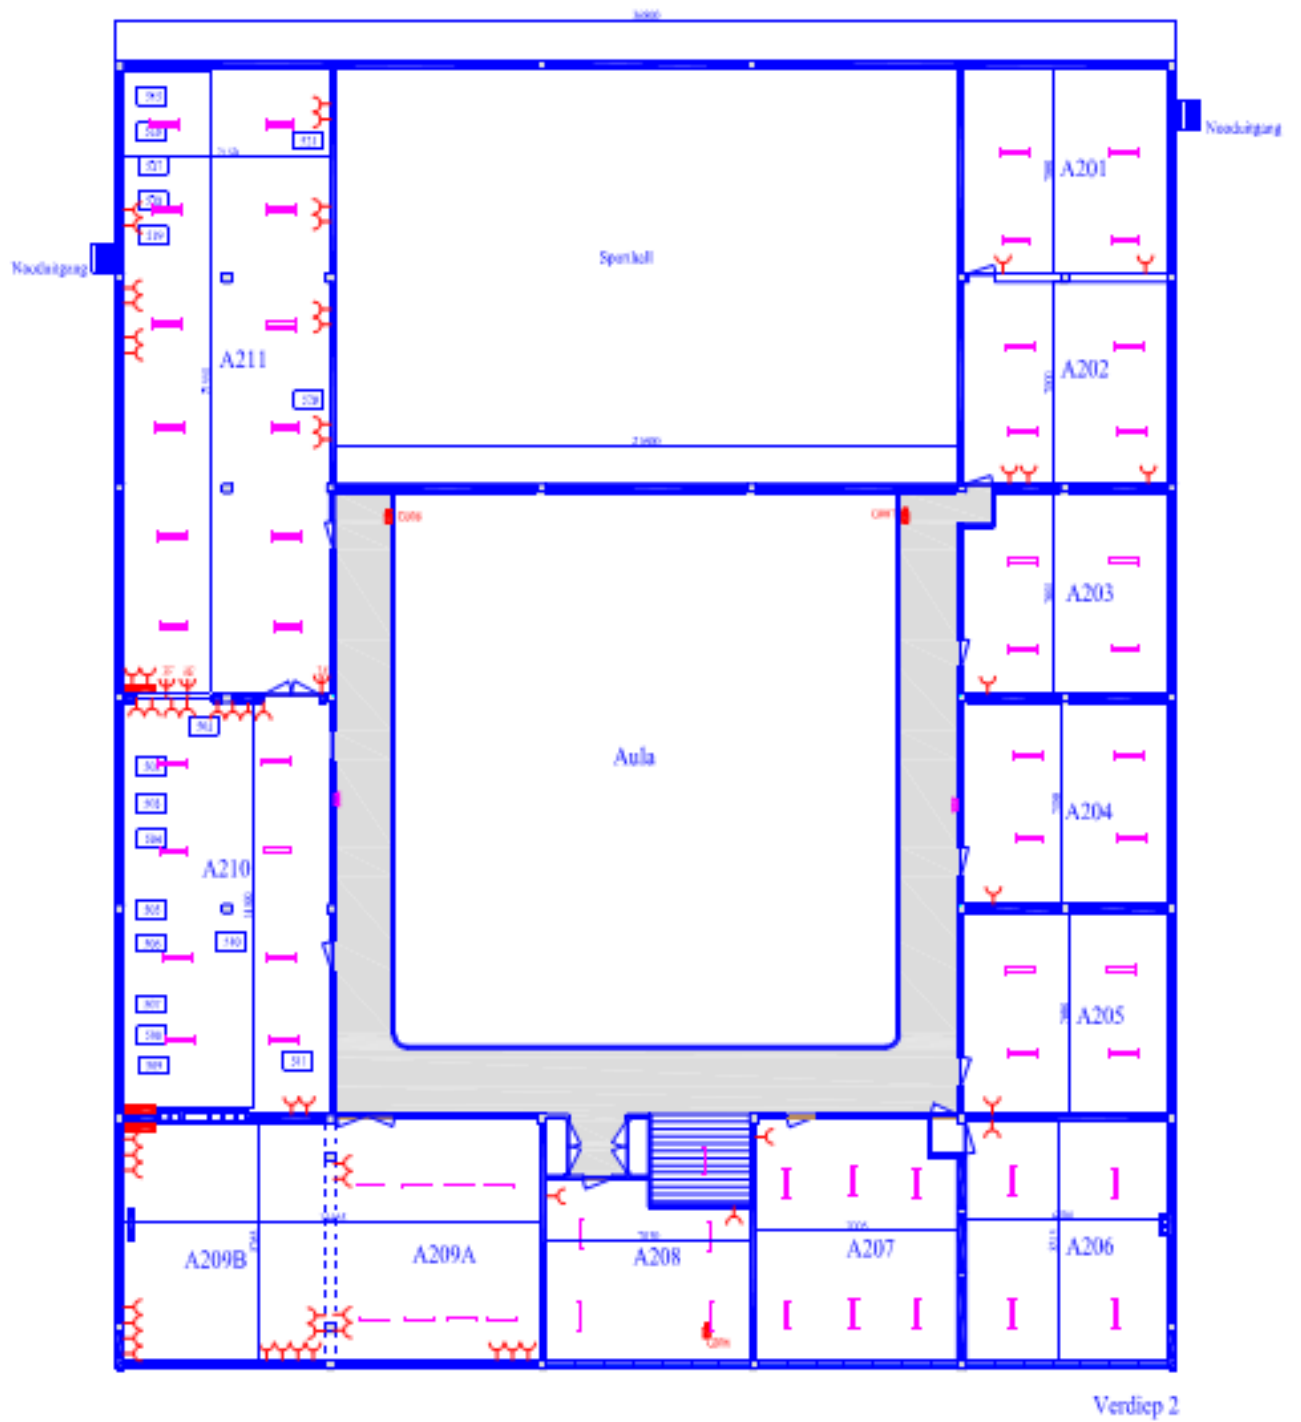
Hoofdgebouw 2° verdieping

Lokaal A 201 – A 202 – A 203 – A 204 – A 205 – A 206 – A 207 – A 210 – A 211: klaslokaal

*Het plafond is voorzien van een bekleding, en de muren zijn bepleisterd.
Het lokaal is voorzien van een schoolbord, dat mogelijks asbest bevat.*

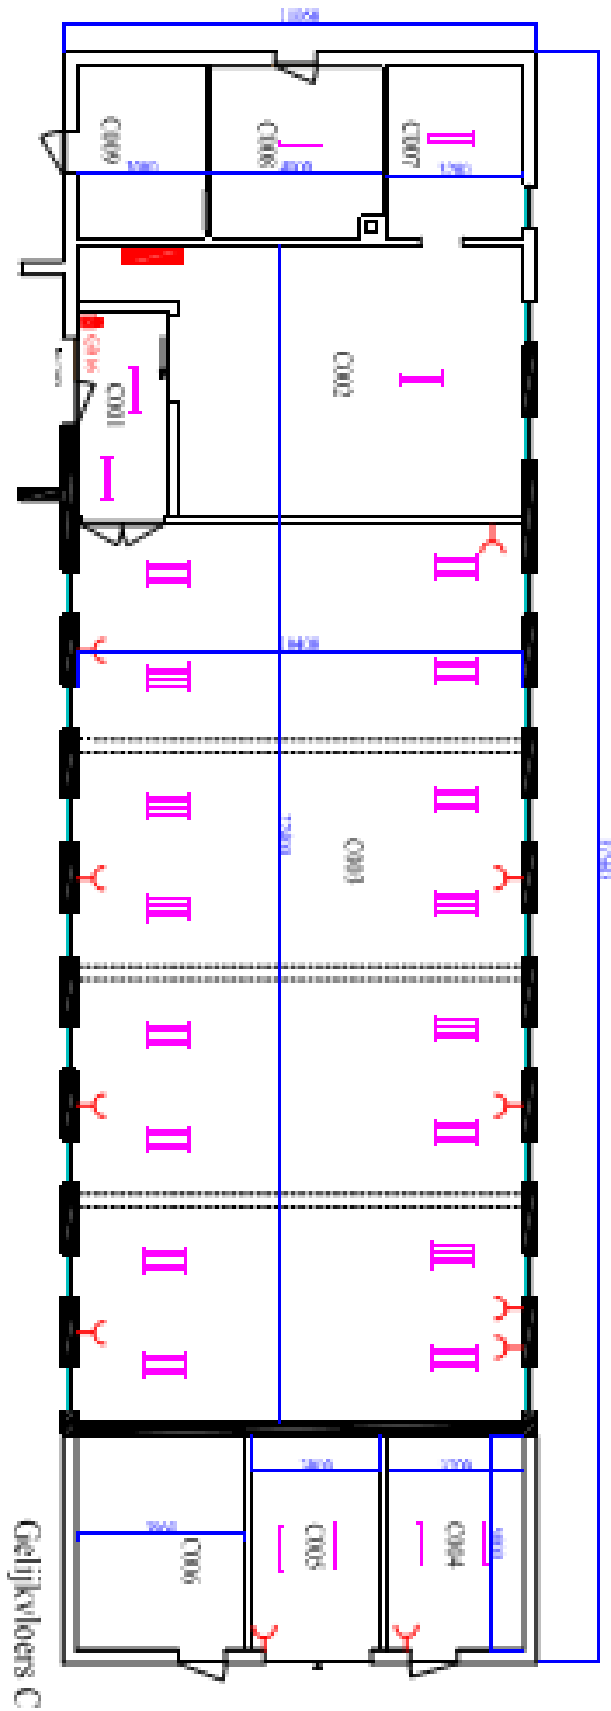
C – gebouw, gelijkvloers:

*Lokaal C 001 Inkom**Het plafond is bekleed en de muren zijn bepleisterd.**Lokaal C 002 Stockageruimte**Het plafond is bekleed en de muren zijn deels bepleisterd en deels betegeld.**Lokaal C 003 Speelzaal**Het plafond is bekleed en de muren zijn bepleisterd.**Lokaal C 004 Stockageruimte**Het plafond is bepleisterd en de muren zijn in baksteen.**Lokaal C 005 Garage**Het plafond is bekleed en de muren zijn in baksteen.**Lokaal C 006 Opslag houtstof**Het plafond is bekleed en de muren zijn bepleisterd.**Lokaal C 007 Stockageruimte**Het plafond is in beton en de muren zijn bepleisterd.**Lokaal C 008 Stockageruimte afval, met oog op afvoer**Het plafond is bekleed en de muren zijn deels betegeld en deels bepleisterd.**Lokaal C 009 Stockageruimte gevaarlijke stoffen**Het plafond is bekleed en de muren zijn deels in baksteen en deels bepleisterd.*
