Asbestinventarisatetest

Pastorijstraat 49, 3582 Beringen

Attestnummer : 20230716-000093.000

Uitgegeven op : 16.07.2023

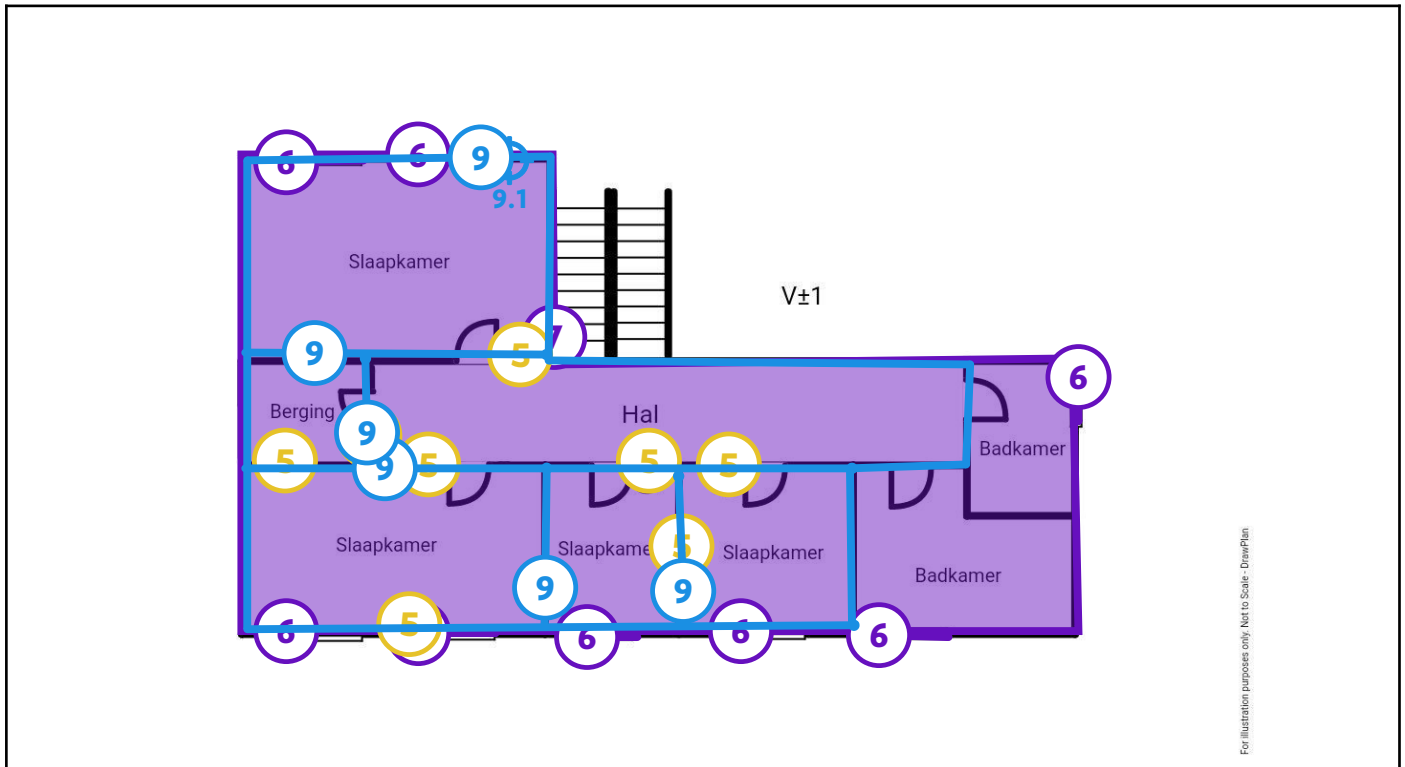
Plan 1.3: V+1

Beschrijving	Type	Actie
5. elektrische installatie	Asbestmateriaal	Zorgvuldig beheren
6. Mastiek ramen en deuren	Advies	-
7. Geen staalname plafonds	Advies	-
9. Pleisterwerk Muren	Geen asbest	-
9.1 Code: 6	Mengmonster	-

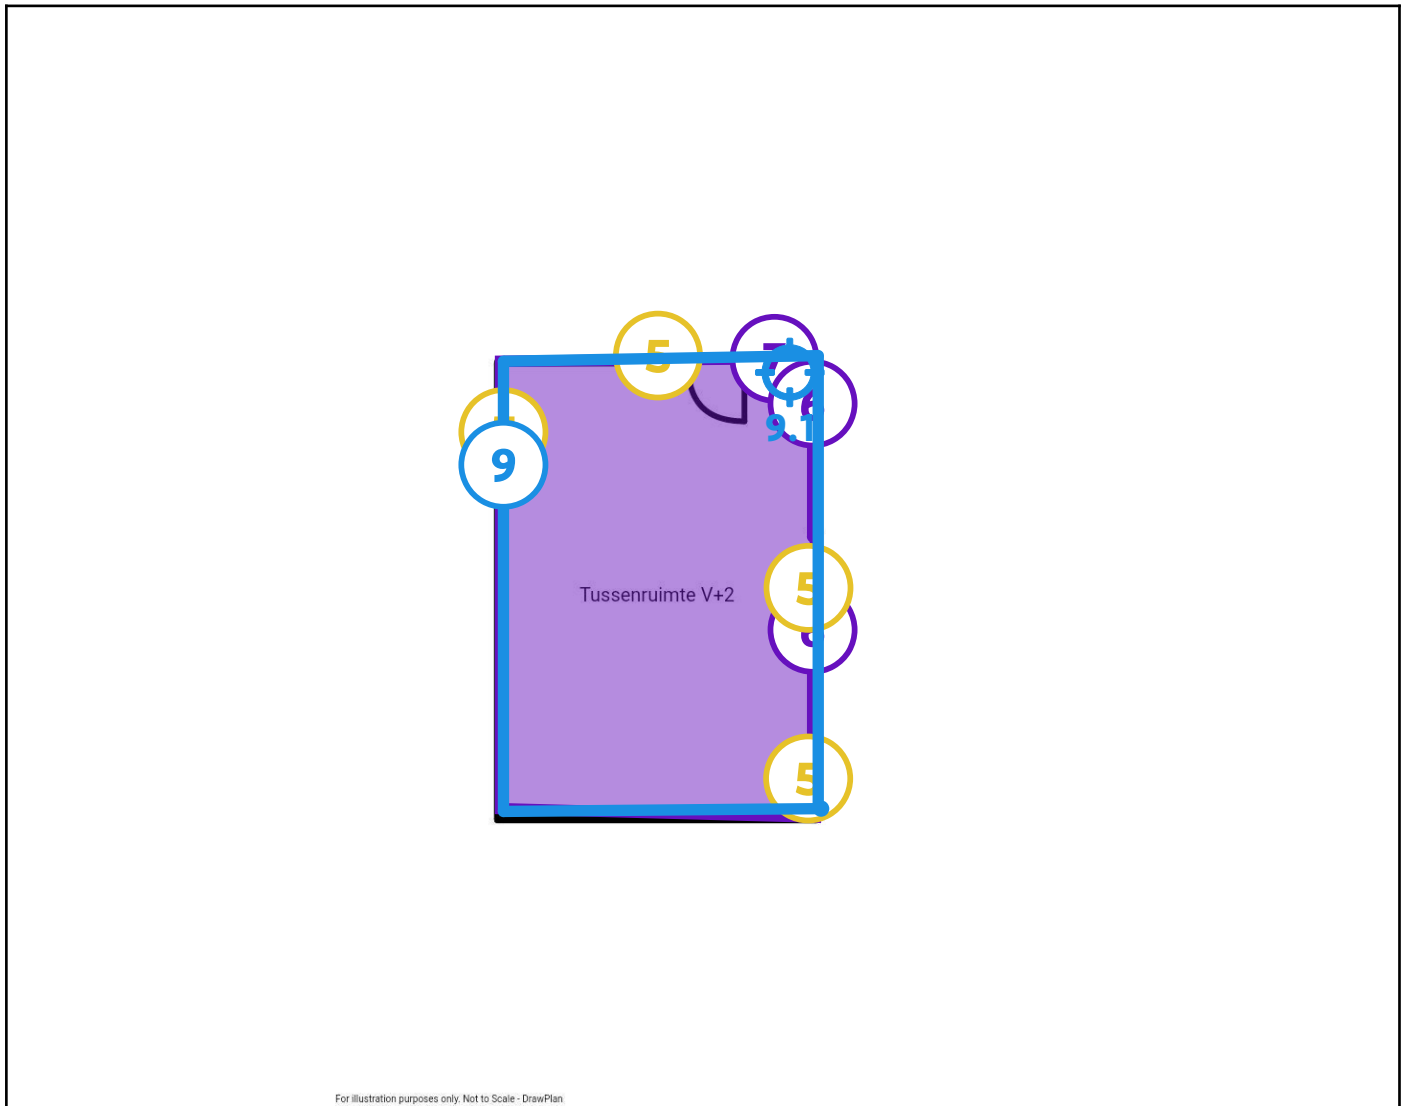
Plan 1.4: Tussenruimte v+2

Beschrijving	Type	Actie
5. elektrische installatie	Asbestmateriaal	Zorgvuldig beheren
6. Mastiek ramen en deuren	Advies	-
7. Geen staalname plafonds	Advies	-
9. Pleisterwerk Muren	Geen asbest	-
9.1 Code: 6	Mengmonster	-

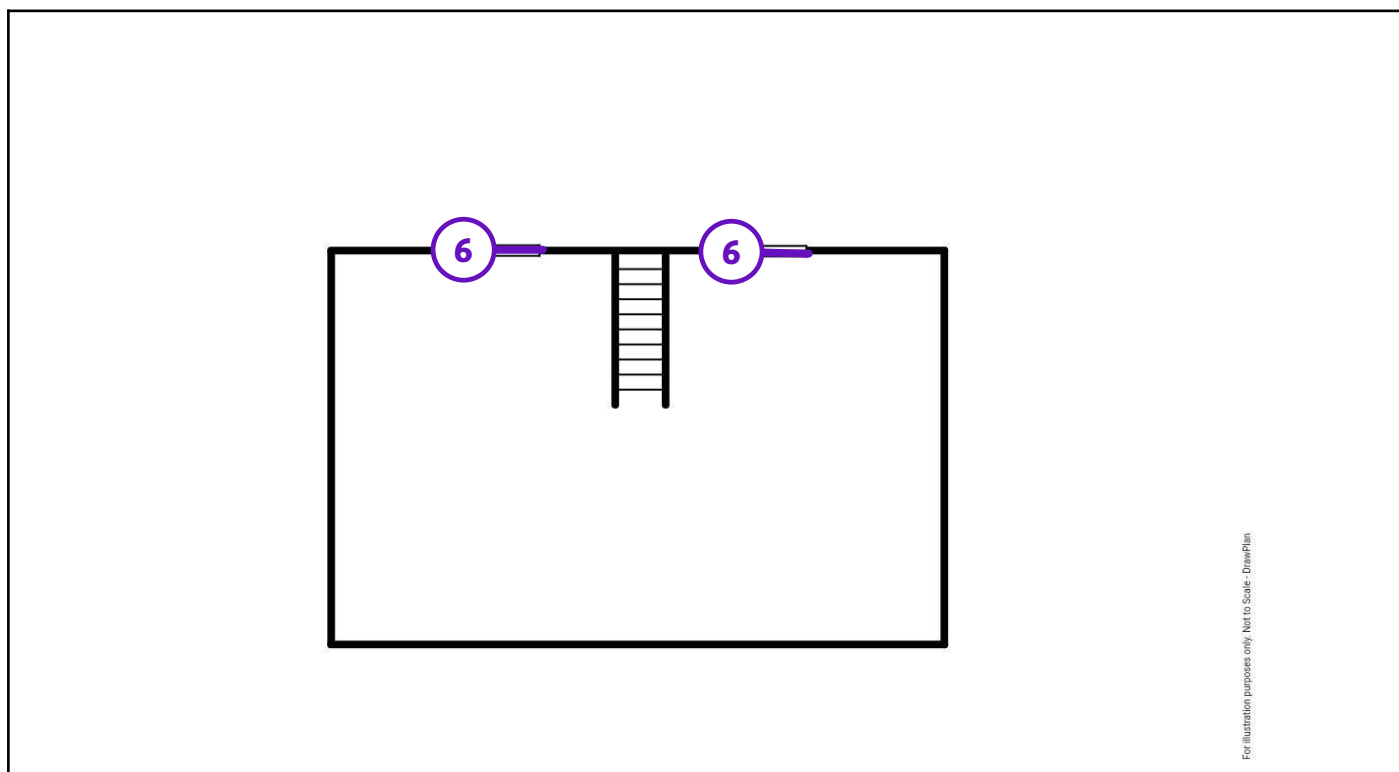
Plan 1.5: Zolder

Beschrijving	Type	Actie
6. Mastiek ramen en deuren	Advies	-

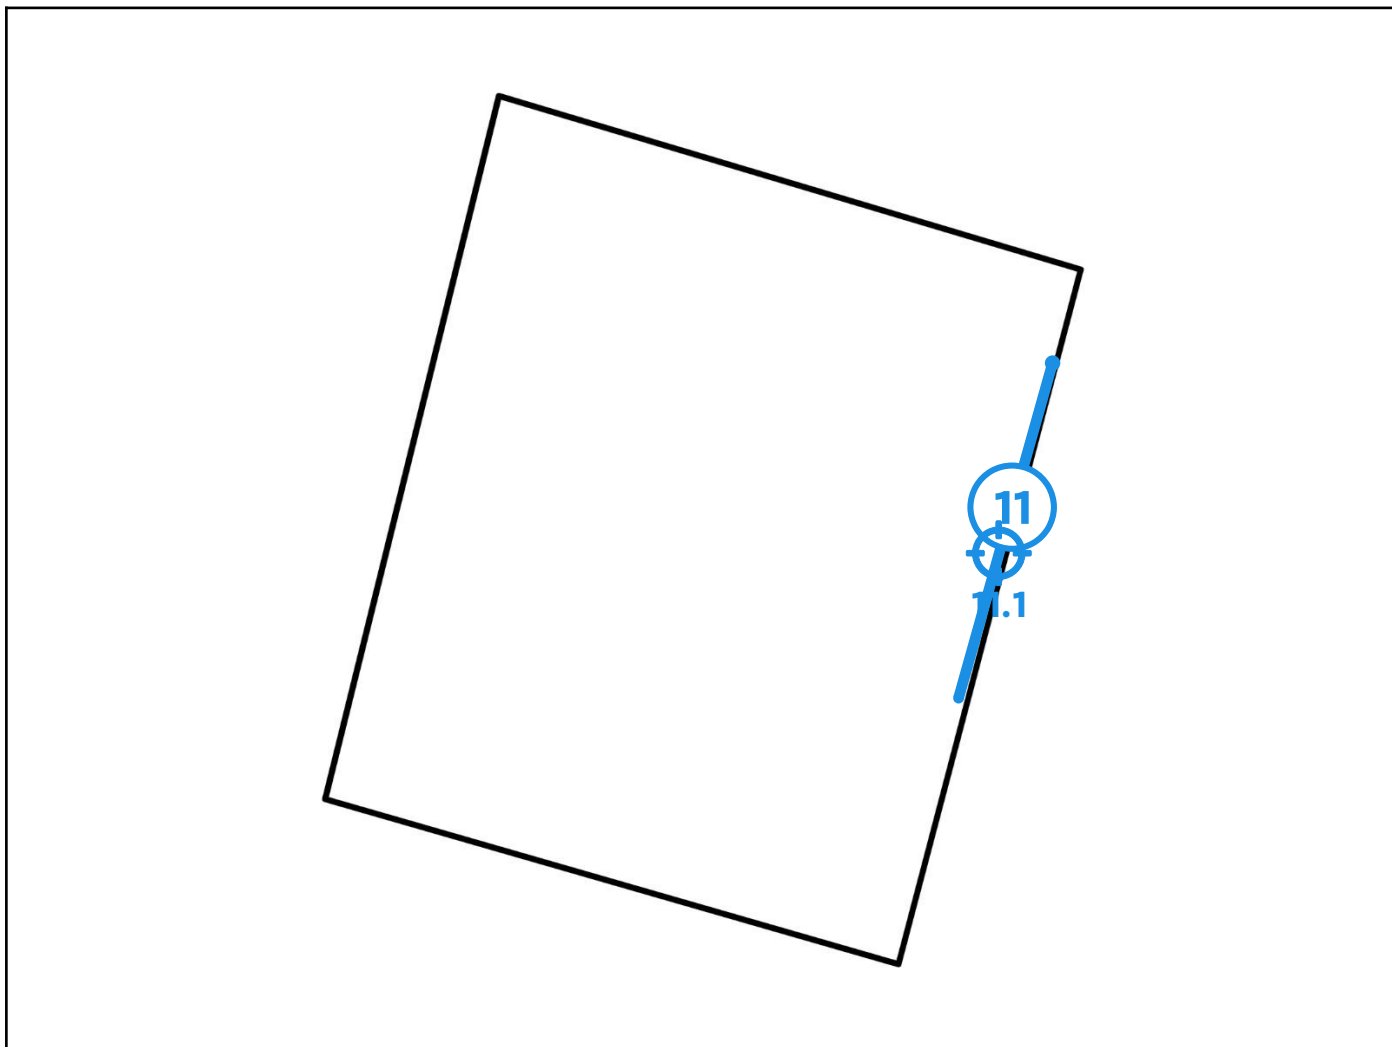
Plan 2.1: Garage plan

Beschrijving	Type	Actie
11. stopverf ramen garage	Geen asbest	-
11.1 Code: 5	Puntmonster	-

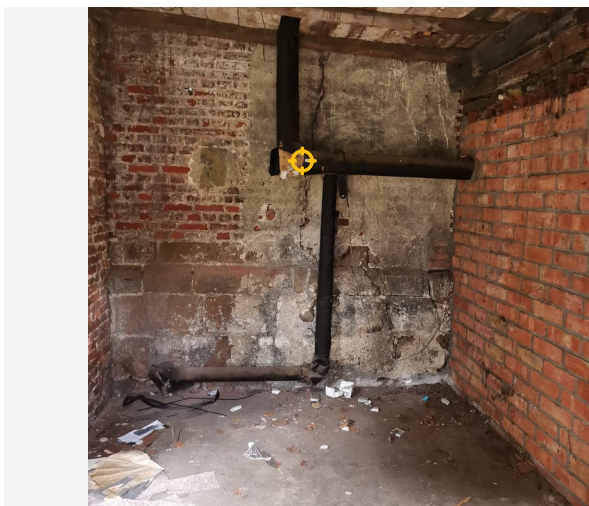
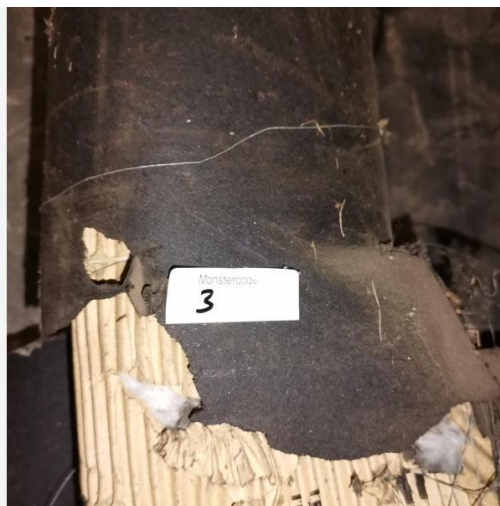
Geen asbest

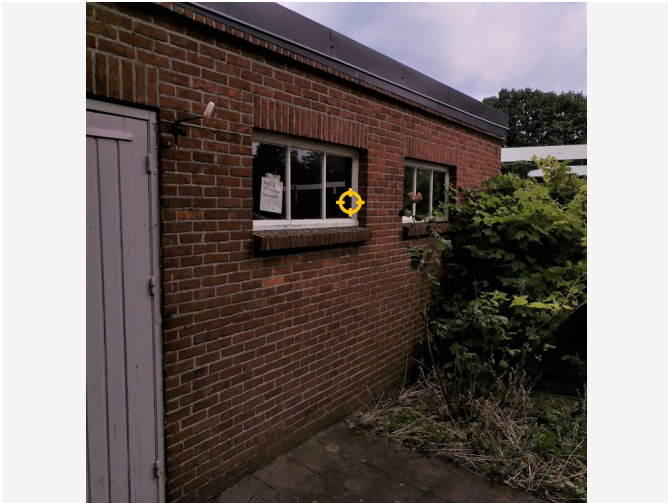
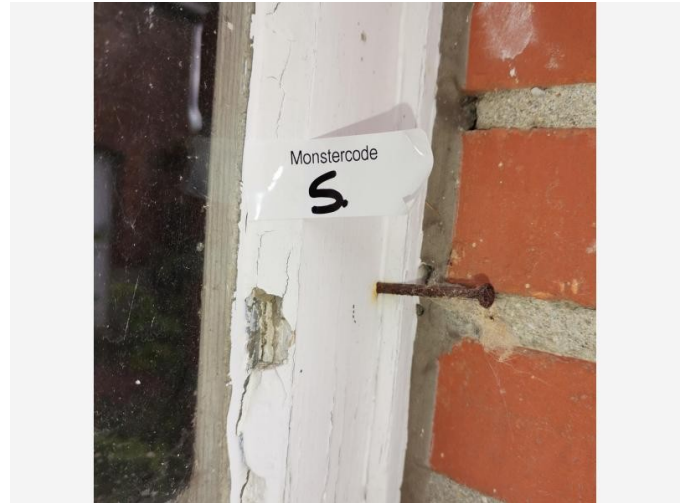
Fiche 11: stopverf ramen garage

Geen asbest
