Kerkfabriek Sint Brigida  
Pastorijstraat 49  
3582 KOERSEL (BERINGEN)

## Goedkeuring beheersplan voor pastorie met tuin en kerkwegel

Adres: Pastorijstraat 49 te 3582 Koersel (Beringen)

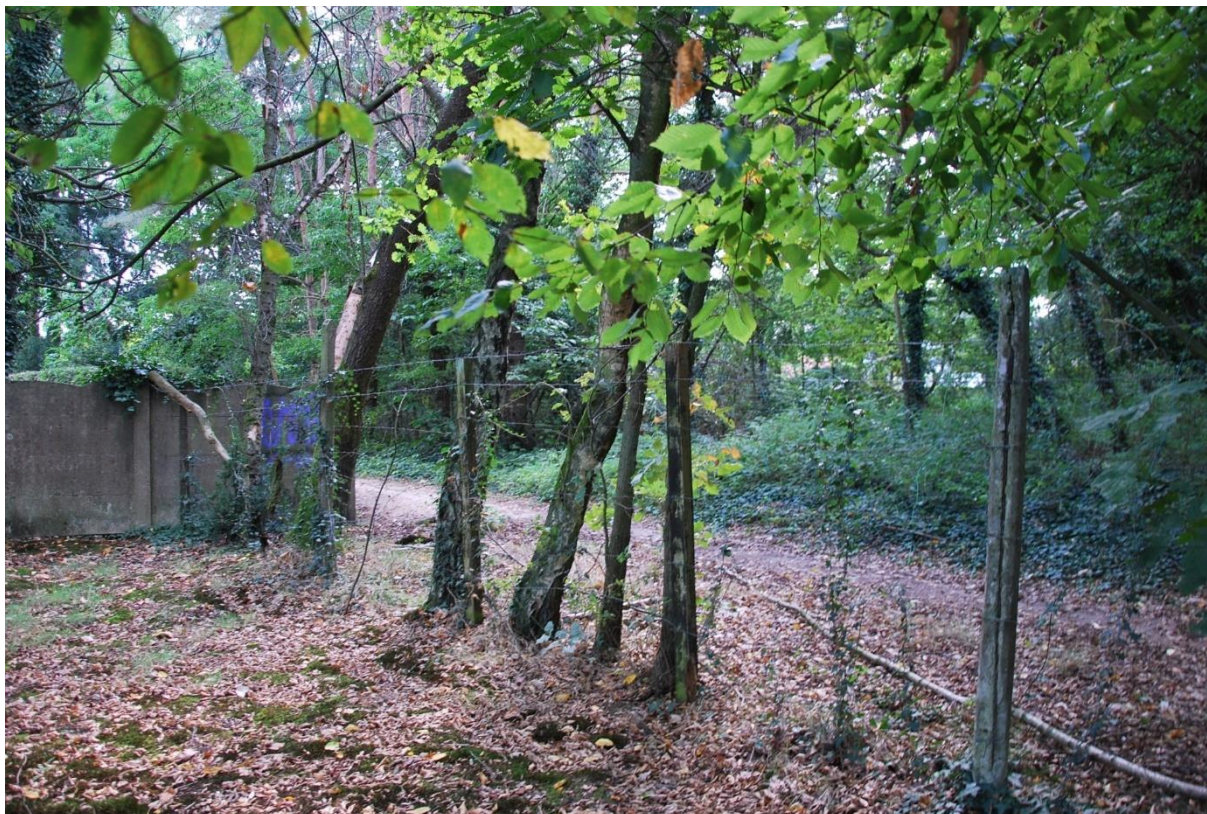
Situering: Koersel | Pastorie.  
 Beschrijving: Tuin | Voormalige meidoornhaag.  
 Bron: Architectenburo Erik Martens & Partners | 2019.

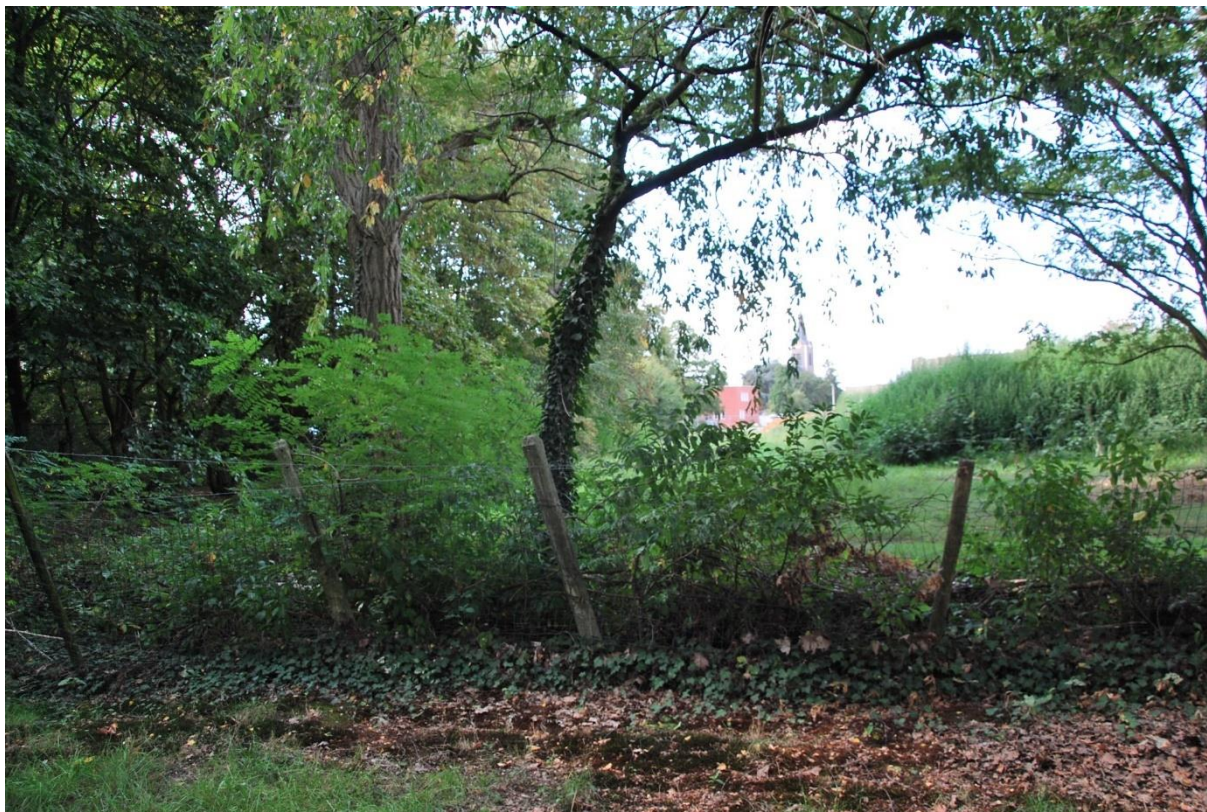
Situering: Koersel | Pastorie.  
 Beschrijving: Tuin | Voormalige meidoornhaag.  
 Bron: Architectenburo Erik Martens & Partners | 2019.

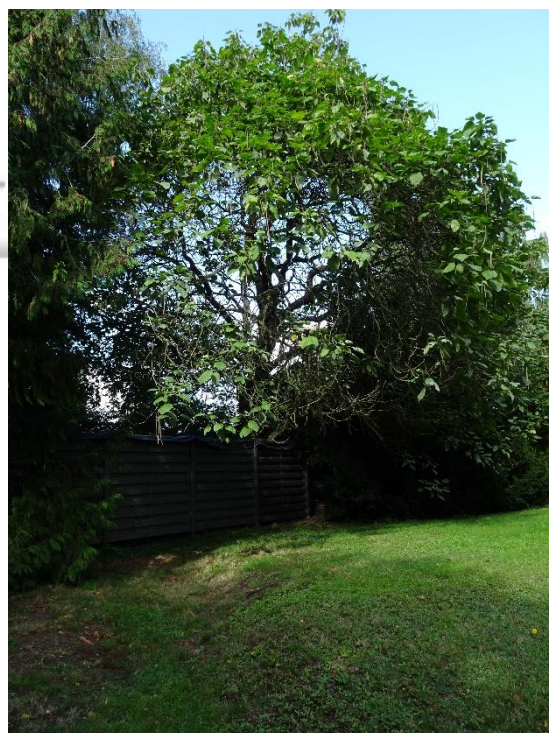
Situering: Koersel I Pastorie.  
 Beschrijving: Tuin I Gewone trompetboom I gerooid op 18/11/2019.  
 Bron: Architectenburo Erik Martens & Partners I 2019.

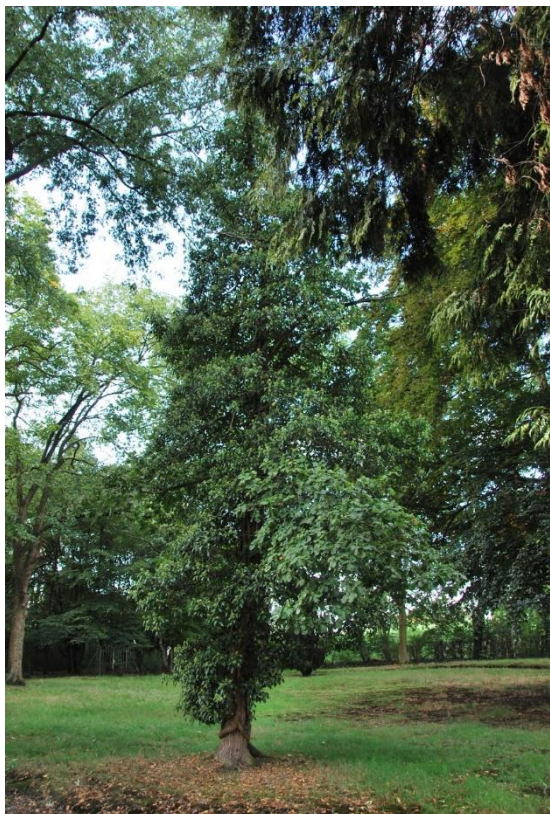
Situering: Koersel I Pastorie.  
 Beschrijving: Tuin I Eik I Overwoekerd door klimop.  
 Bron: Architectenburo Erik Martens & Partners I 2019.
