# Interieurinspectie

Inspectienummer 2/30265/2020/I

Object Sint-Jan-de-Doperkerk

Ligging Kuttekovenstraat 1  
KUTTEKOVEN

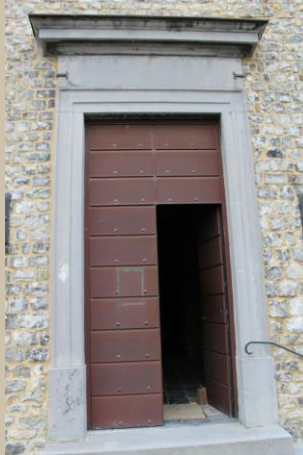
#### DEUR: HOOFDINGANG NAAR PORTAAL EN KERK

Enkel de dubbele vleugeldeuren ingewerkt in de westelijke façade van de klokkentoren verlenen toegang tot de kerk. Deze werden enkele jaren geleden vernieuwd. De buitenzijde van de deuren is bekleed met ongevernist rode koperplaat. De houten structuur, zichtbaar aan de binnenzijde is geverfd. De algemene toestand is goed, er zijn geen technische problemen, noch verweringen op te merken. Op de metalen bekleding van de vaste vleugel zijn er lijmsporen van plakband, gebruikt bij een affichering. De lijmrresten zijn gedeeltelijk verstorven, verweerd.

→ Zie aanbeveling nr. 1.3.

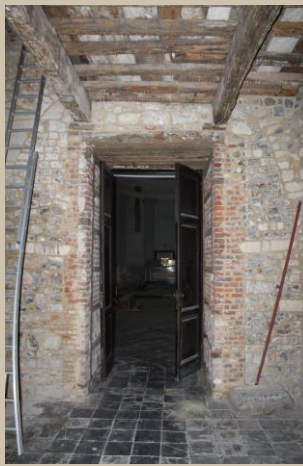
##### **Branddeuren orgeltribune en torenruimte**

De toegang tot de eerste verdieping van de toren kan afgesloten worden met een recent geplaatste branddeur. Ook deze die toegang verleent tot de orgeltribune

werd door een brandwerende deur vervangen. Deze installatie lijkt niet afgewerkt: het openen en sluiten loopt nogal stroef (misschien ook door het vuil, gruis op de ondergrond. De toegang tot het verdiep gebeurt met een ladder. Zie p. 17 van het bouwkundig verslag (30265/2019/B).

*Een valse wand met branddeur werd geplaatst aan de toegang van de torenruimte. Het openen en sluiten van de deur verloopt stroef.*

→ Zie aanbeveling nr. 1.8.

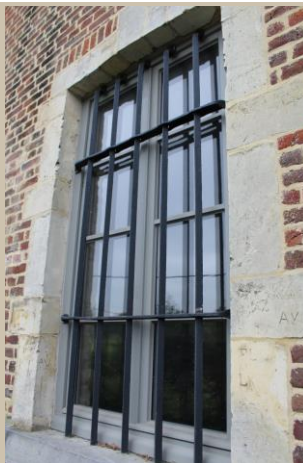
#### RAMEN: VAN KERK EN SACRISTIE

Alle **glas-in-loodramen** van de kerk werden correct gerestaureerd en voorzien van voorzetramen. De ruimte tussen de glaspartijen lijkt voldoende. Aan de onder- en bovenzijde van alle glasramen is een beperkte opening voorzien zodat ventilatie mogelijk is wat condensatie kan vermijden.

In het houtwerk van de ramen van de **sacristie** zijn geen verwerkingen van het verfwerk vastgesteld, niet aan binnen- noch aan buitenzijde. De ramen werden recent vernieuwd, vervangen en voorzien van een correct dekkende verf. Het metaalwerk van de **diefijzers** geplaatst voor de ramen van de sacristie als van de **nieuwe voorzetramen** van de eigenlijke kerk zijn correct hersteld. Eén enkele vershilfer is afgesprongen van het diefijzer van het noordelijke raam: het metaal vertoont plaatselijk wat roest.

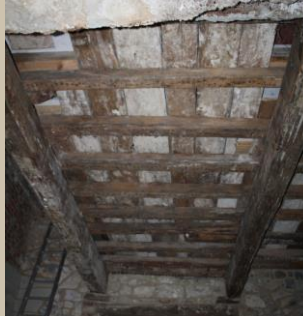
#### Sacristie

De dakstructuur werd geïsoleerd. Ook hier laat de afwerking op zich wachten.

→ Zie aanbeveling nr. 1.8.

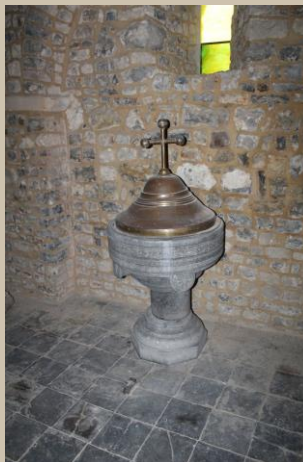
### DOOPVONT

De 19<sup>de</sup> eeuwse doopvont staat in het portaal en bestaat uit een messing deksel die op een in Maaskalkstenen vont rust. Geheel het voorwerp is bestoft, bevuild, ook de binnenkant van de vont. Het metaal is sterk verdoft. Ook de binnenkant van het deksel is geoxideerd. Er zijn sporen van koperpoetsmiddelen. Het gaat hem om een eind 19<sup>de</sup> eeuwse exemplaar.

*Het metalen deksel is sterk verdoft, vervuild. In de dieptes zitten wat sporen van koperpoetsmiddelen. We raden aan om het geheel af te stoffen en in afwachting van een eventuele restauratie, het in te pakken, te beschermen tegen neervallend stof en stootschade.*

| TERMIJN: 3-6 jaar | | |
|---|---|---|
| Nr:<br>1.5 | <p>- Doopvont, hoofdaltaar</p> <p>- Beeldengroep (<i>kerststal</i>)</p> <p>- Orgeltribune</p> <p>Verwijder stof, vuil grondig van de nog aanwezige meubels en objecten met behulp van een microvezeldoek, borsteltjes. Maak eventueel gebruik van een stofzuiger, met traag toerental. In afwachting van een restauratie, raden we aan om deze voorwerpen af te schermen, te bedekken en in te pakken met een losliggend plastic vel, en of eventueel oude lakens, bruin papier, bubbelpastic. Dit vermijdt verder contact met (neervallend) stof dat corrosief inwerkt op metaal (van de doopvont, tabernakelkast,...) en kan het voorwerp wapenen tegen stootschade tijdens de verdere renovatiewerken. Houten voorwerpen zoals het harmonium, kunnen best op een paar latten, blokken (of</p> | Frequentie:<br>Eenmalig |

→ Zie aanbevelingen nr's 1.5. en 1.8.

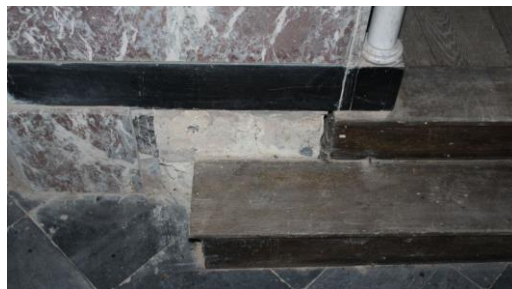
*Stukjes hout of marmer ontbreken aan beide zijden van de tafel, ter hoogte van de treden.*

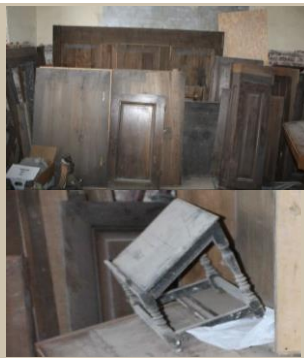
#### SACRISTIEKASTEN: IN EIKENHOUT EN ZACHTHOUTEN ONDERDELEN.

De sacristiekast(en) zijn gedemonteerd. De onderdelen, wanden,... zijn gestapeld tegen de muren van de sacristie. In enkele laden in populier werden uitvlieggaten van de kleine klopper (*Anobium punctatum*) opgemerkt. Het is moeilijk te bepalen of deze aantastingen nog actief zijn. Het is mogelijk dat ze al in het verleden werden aangepakt. De boekenstaander (18<sup>de</sup> eeuw?, zie tweede foto in de marge) in gedraaid eikenhout is bestoft, bevuild, maar vertoont geen aantastingen.

| <p><b>Nr:</b><br/>1.7</p> | <p>- Sacristiekasten (<i>in eikenhout en zachthouten onderdelen.</i>)</p> <p>Na de renovatie, restauratie van het interieur is het vermoedelijk de bedoeling om de kast terug te plaatsen in de sacristie. Laat de onderdelen tussentijds eventueel al weghalen door een restaurateur, meubelmaker. Die kan ze in een atelier monteren om te bepalen welke gebreken het meubel vertoont, die kunnen dan bijgesteld,</p> | <p><b>Frequentie:</b><br/>Eenmalig</p> |

→ Zie aanbevelingen nr's 1.7. en 1.8.

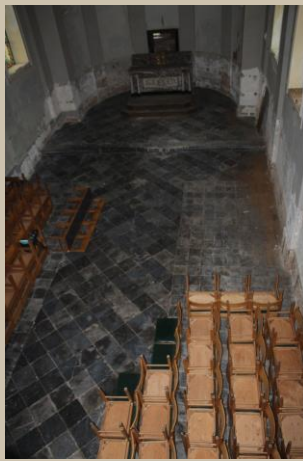
#### Vloer in kerk, koor en portaal

Geheel de kerk is gelegd met Maaskalksteen die verschillende beschadigingen vertonen zoals breuken en verweringsen, afschilferingen van het steenoppervlak. Dit is vooral zichtbaar in het portaal. Er werden niet echt verzakkingen opgemerkt. Een partij tegels werd in een niche achter het hoofdaltaar gestapeld. Het kan gaan om de tegelvloer (cementtegels?), uitgebroken in de sacristie en enkele tegels verwijderd achter het hoofdaltaar. De vloeren zijn vervuild met stof, steengruis en insectenlijkjes. Nabij de treden van het koor bevinden er zich witte vlekken op het

gesteente. (Gaat het om vlekken veroorzaakt door melk, komende van de installatie Holy Cow in 2018?). Het lijkt onduidelijk of de betegeling in de toekomst vervangen zal worden.
