# Asbestinventarisatetest

Vrijheid 31, 2370 Arendonk

Attestnummer : 20240427-000058.000

Uitgegeven op : 27.04.2024

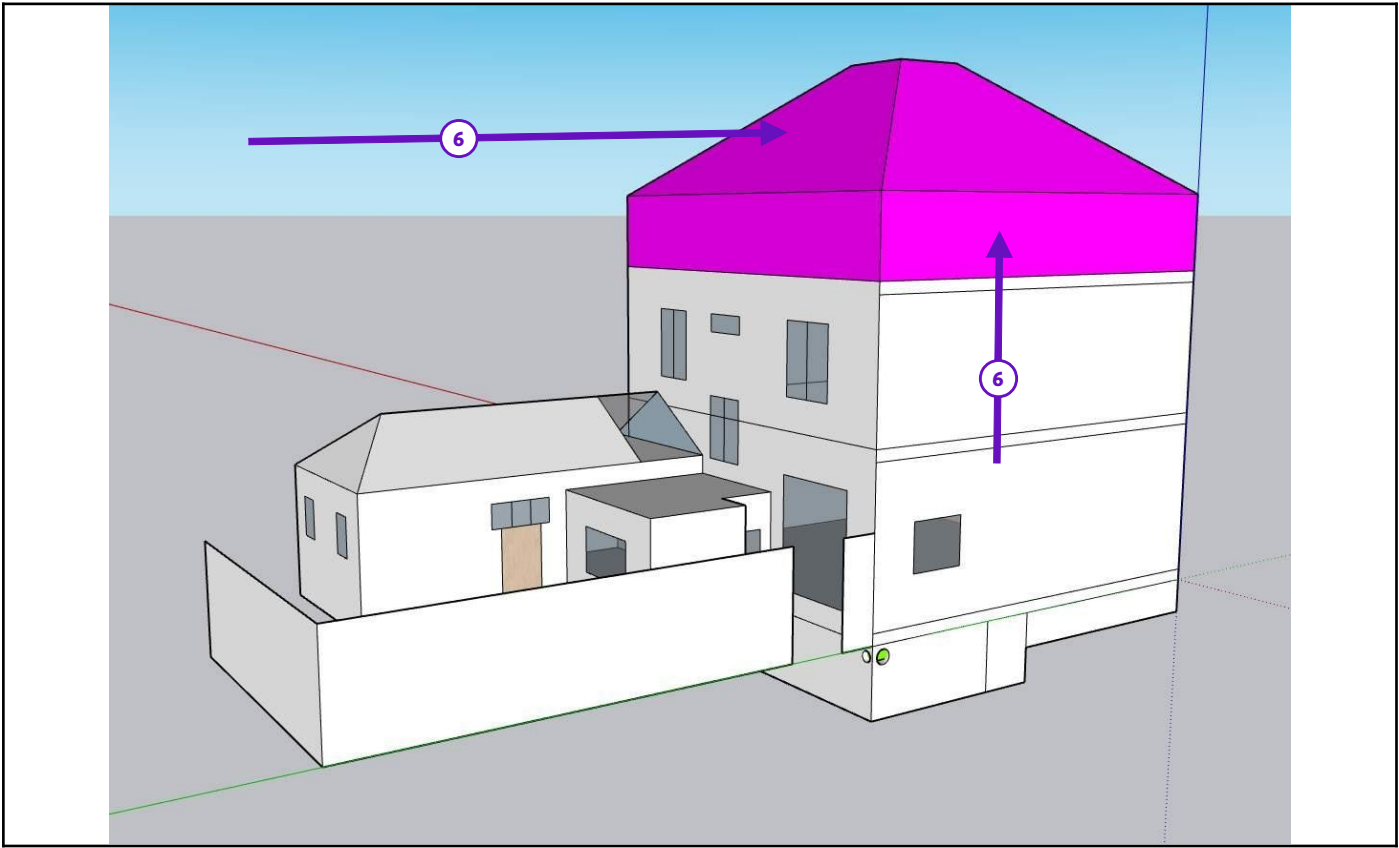
# Plan 1.3: Zolder en onderdak

| Beschrijving | Type | Actie |
|---|---|---|
| 6. zolder en onderdak | Beperking | - |

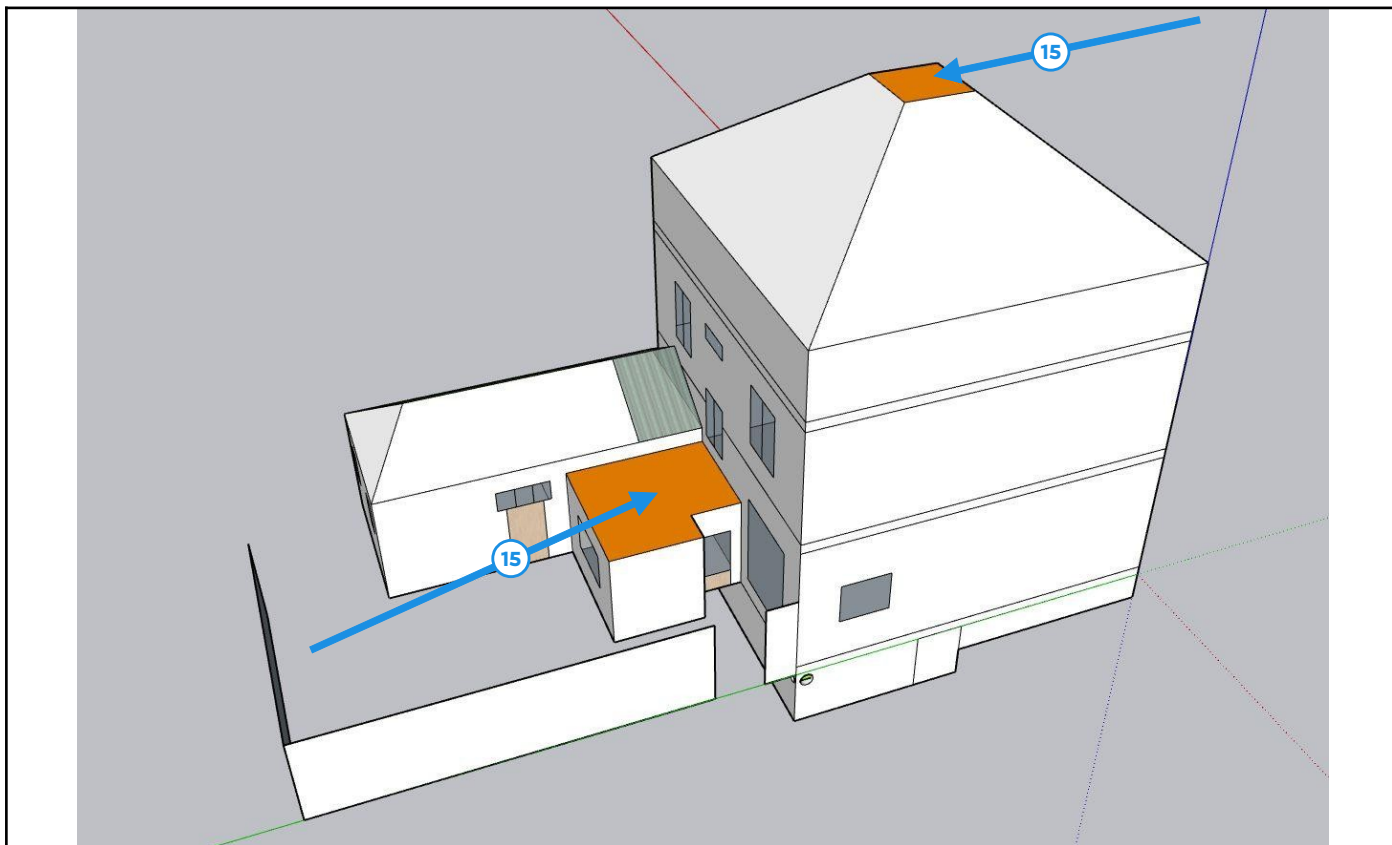
## Plan 1.6: Roofing op plat dak

| Beschrijving | Type | Actie |
|---|---|---|
| 15. roofing op plat dak | Geen asbest | - |

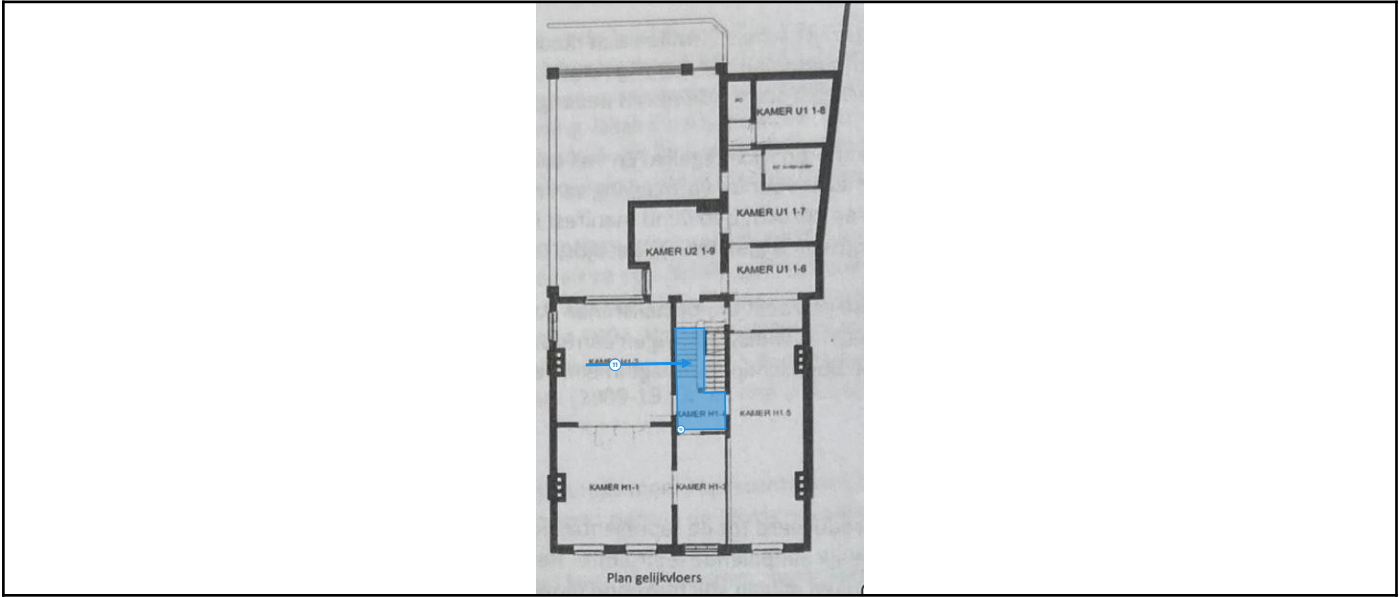
# Plan 1.7: Plafondtegels traphal

| Beschrijving | Type | Actie |
|---|---|---|
| 11. plafondtegels traphal | Geen asbest | - |

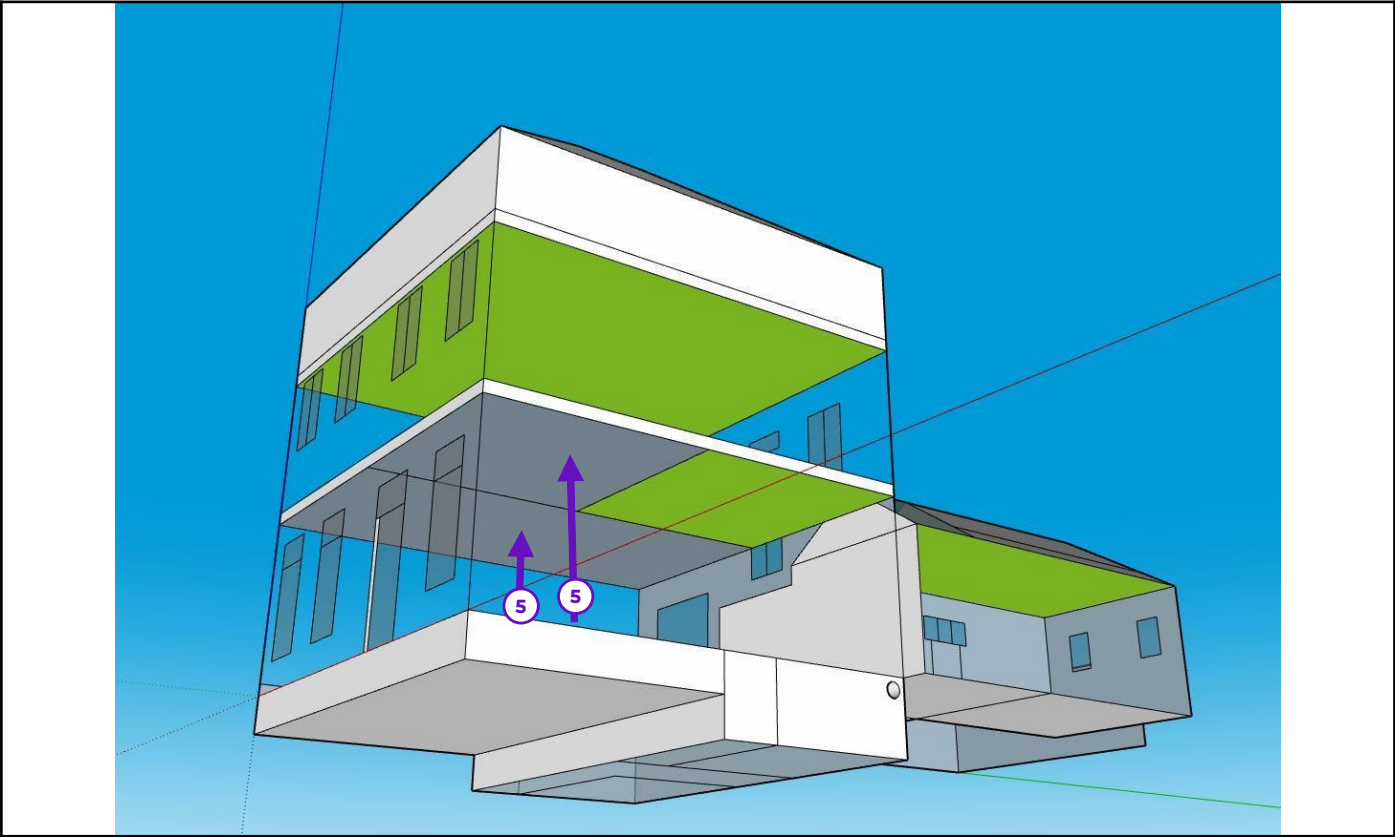
# Plan 1.11: Bezetting plafond winkel

| Beschrijving | Type | Actie |
|---|---|---|
| 5. bezetting plafond winkel | Beperking | - |

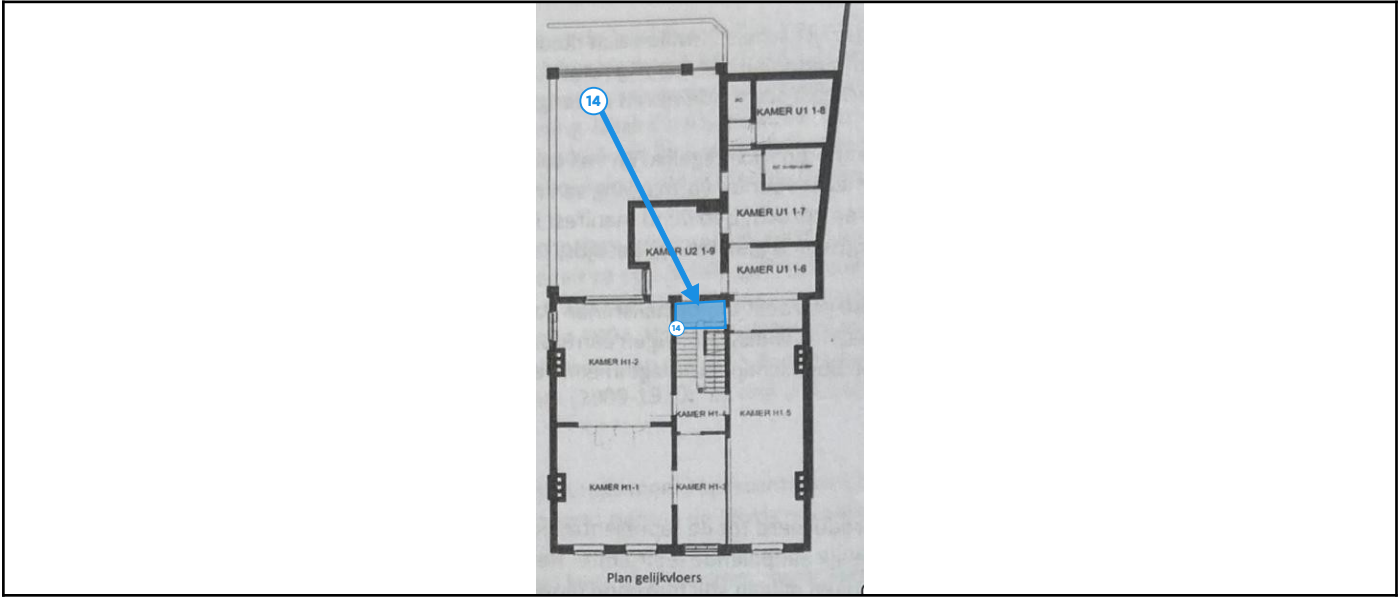
# Plan 1.12: Bezetting plafond gvl

| Beschrijving | Type | Actie |
|---|---|---|
| 14. bezetting plafond gvl | Geen asbest | - |
