# BEHEERSPLAN

## WONING ANNA MAHIEU MET TUIN EN TUINELEMENTEN

Westkerkestraat 9  
8480 Ichtegem – Eernegem

09.11.2016

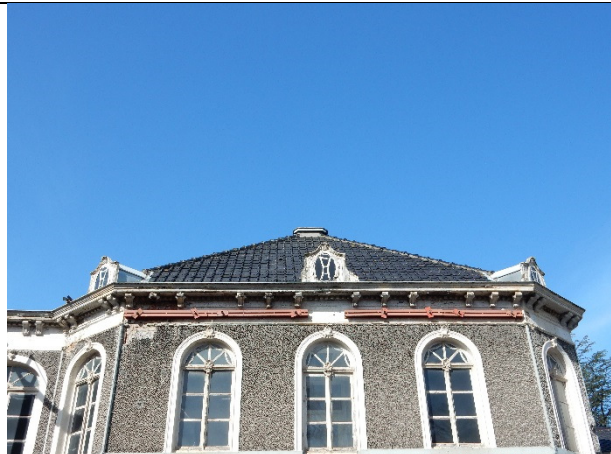
Daklicht: gedemonteerd, in salon, glas weg, houtstructuur stuk  
 Dakkapellen: ontbrekende stukken, verf slecht  
 Rotsbepoistering: los, stukken afgevallen  
 Kroonlijst: aangetaste consoles, verf slecht, zink wellicht ook te vervangen  
 Schoorbalken ivf kapotte zolderroostering

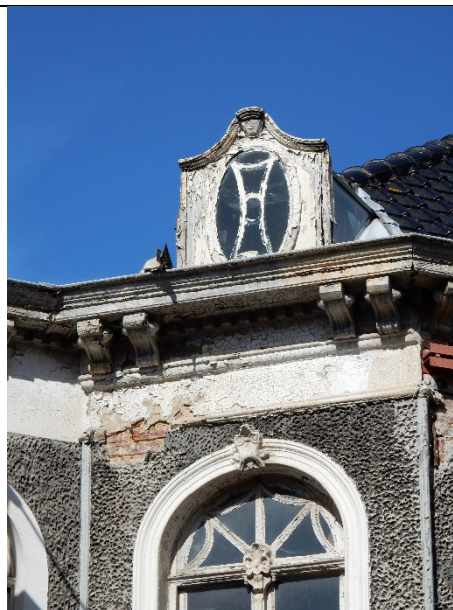
Lijst: pleister weg, schrale verf  
Rotsbepleistering: los en weg  
Dakkapellen: deel hout los en in goot, verf zeer schraal; structuur binnen aangetast (cfr zolder)

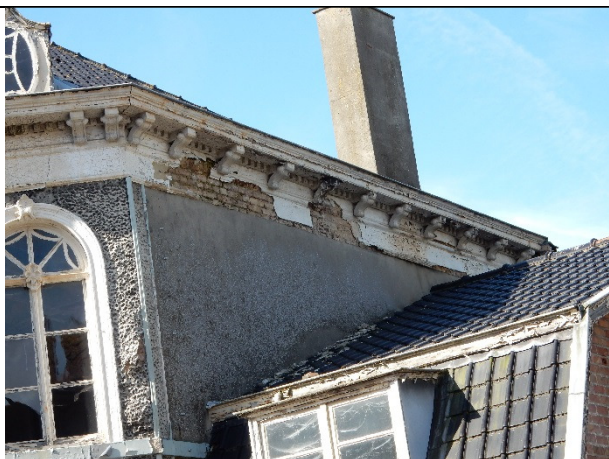
Lijst: pleister weg  
Rotsbepleistering: in blazen

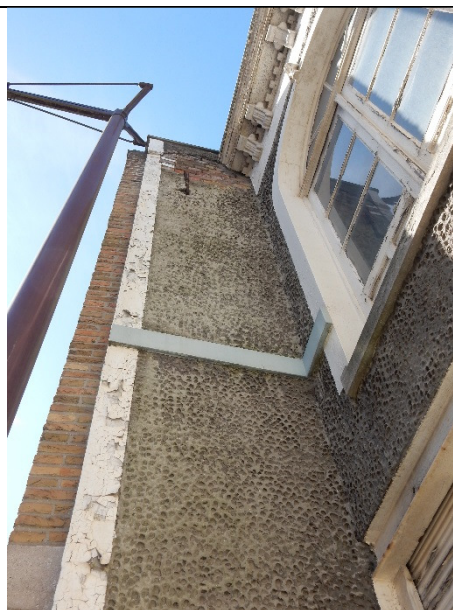
Rotsbepleistering tegen zijgevel buur: los en weg

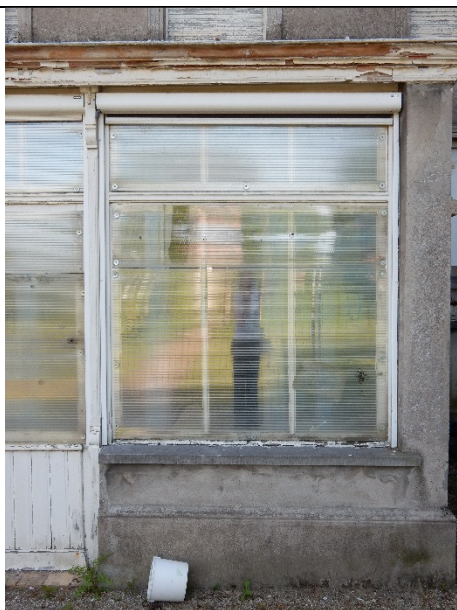
Kroonlijst wintertuin: verf schraal, delen slecht hout, zink wellicht ook te vervangen  
Schrijnwerk: niet passende screens, verf schraal

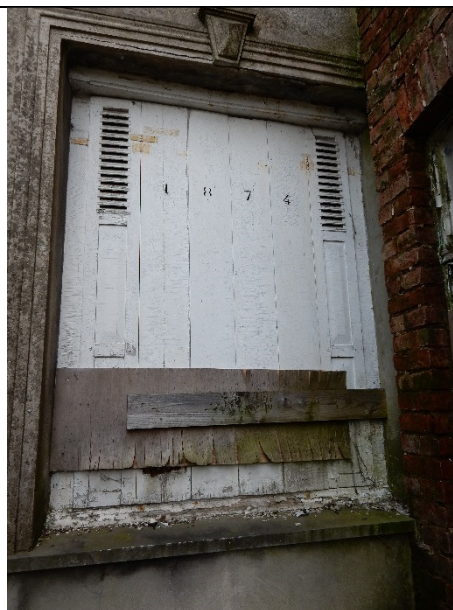
Houten luik: fragmenten hout slecht, verf schraal, dichtgetimmerd ifv inbraak

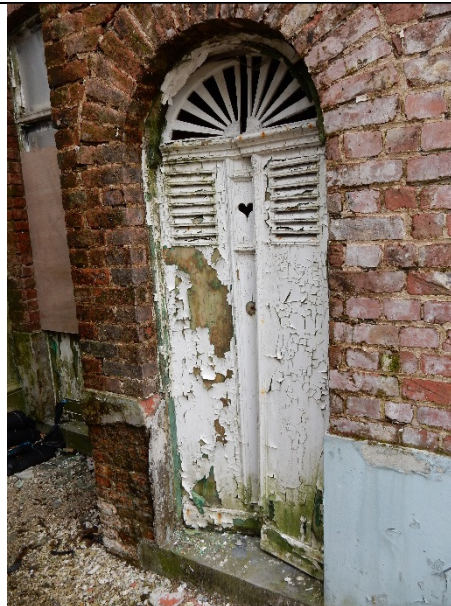
Houtendeur wc: hout in zeer slechte staat, verf  
zeer schraal, beslag kapot

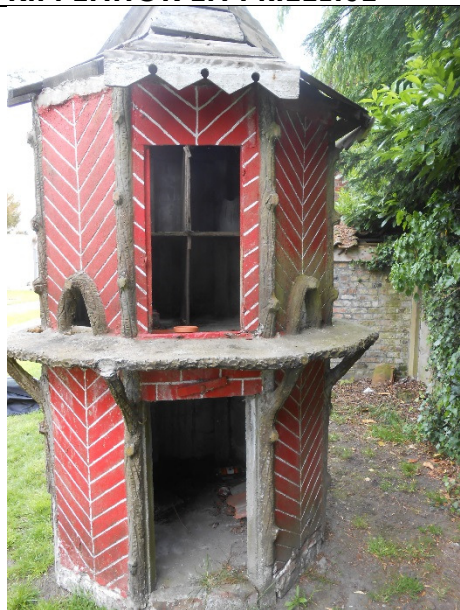
Deurtjes zijn verdwenen  
(zinken dak en kroonlijst ondertussen al hersteld  
zie foto 3-f-014)

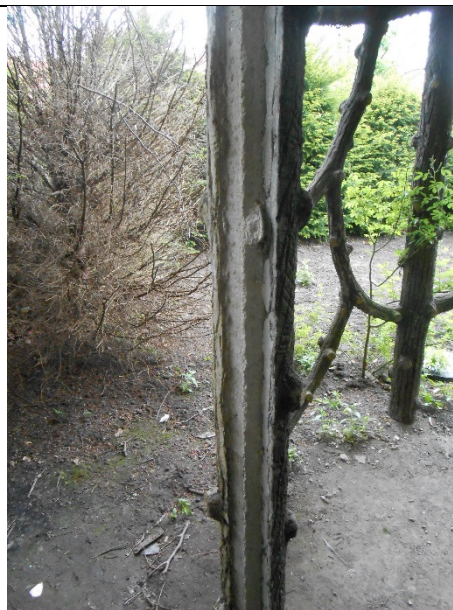
Beschildeerde panelen van prieeltje zijn weg

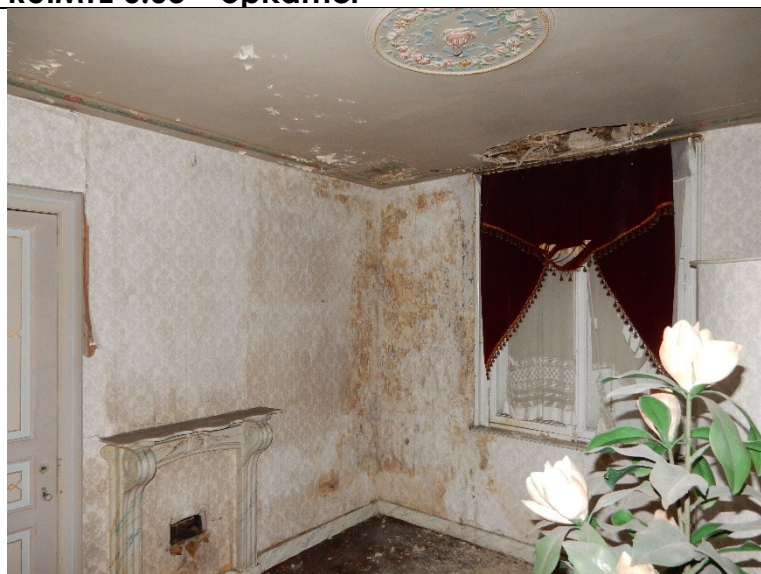
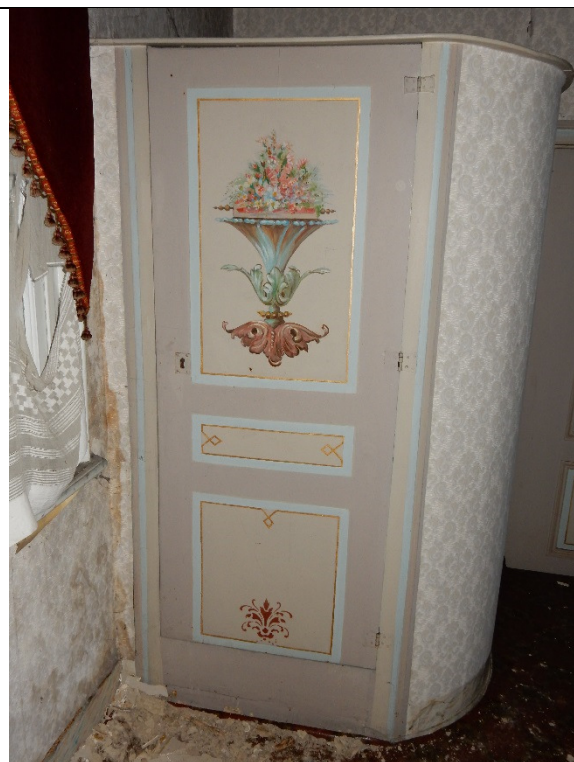
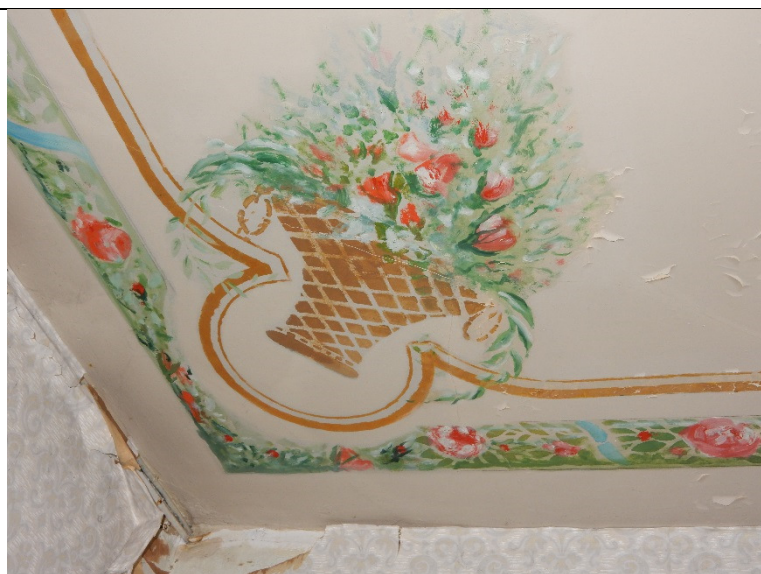
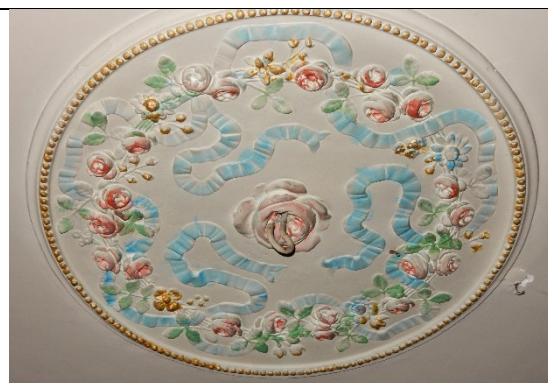
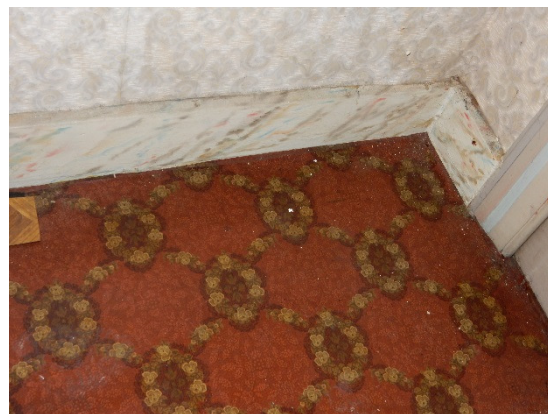
RUIMTE 0.03 – opkamer

| <b>inbouwkast recht</b> | | Hout, buitenzijde witbeige geschilderd, binnenzijde blauw geschilderd, vermoedelijk nog oorspronkelijke indeling, kluis zit los, achterwand = muur: in zeer slechte toestand, kruk ontbreekt |

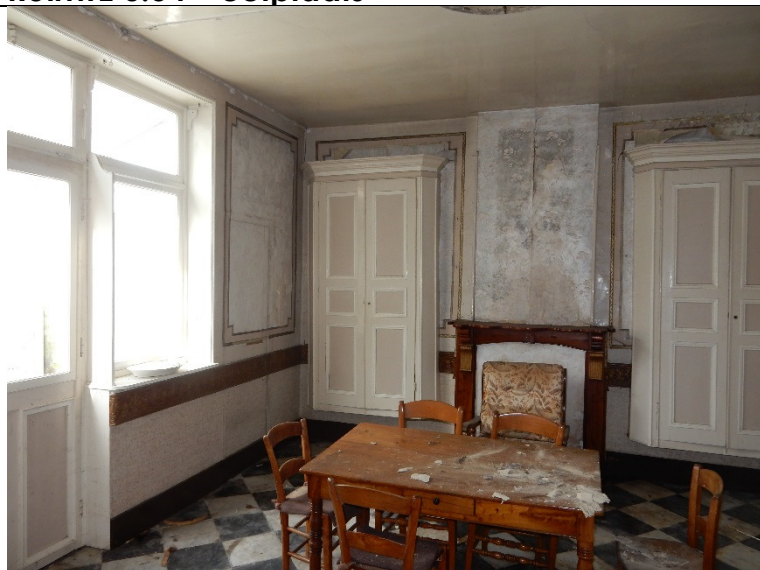
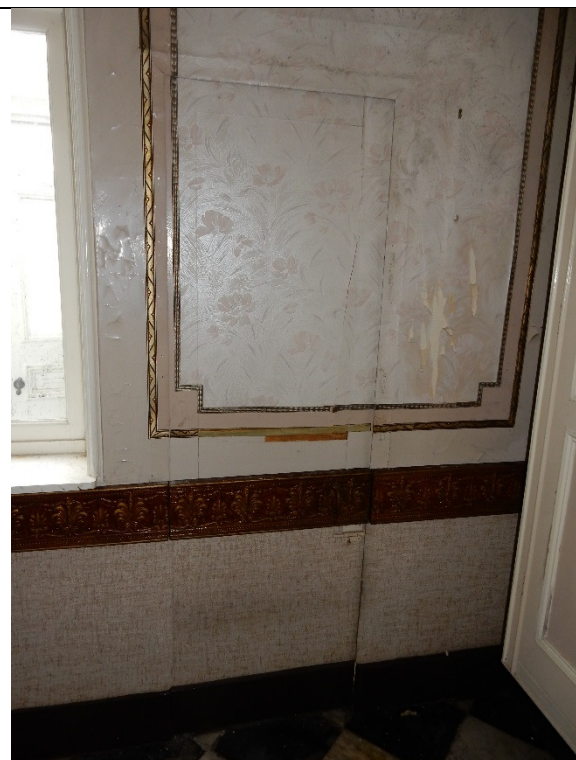
**RUIMTE 0.04 – eetplaats**

| <b>vloer</b> | | Plankenvloer breedte 14 à 15 cm, hier en daar doorbuigend, vochtige plekken |

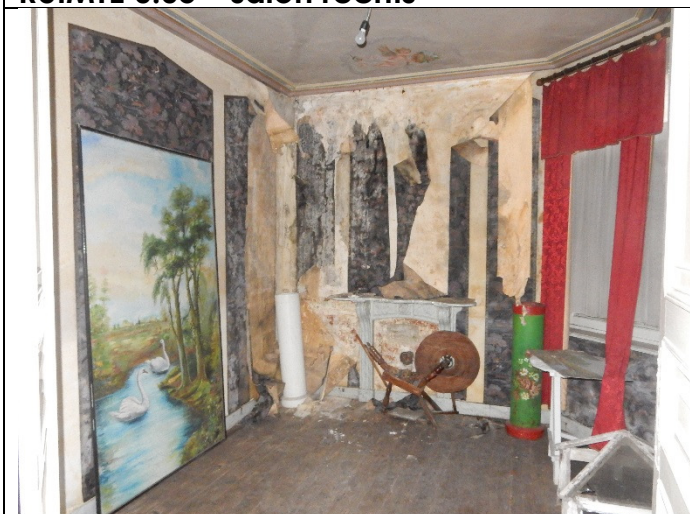
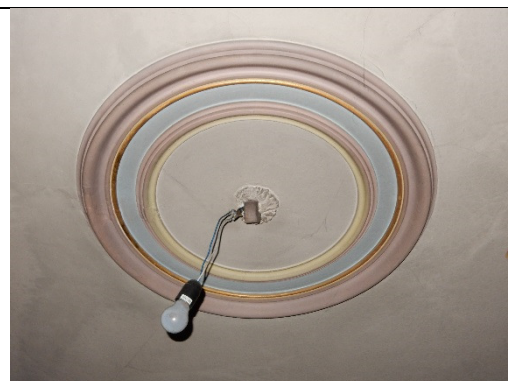
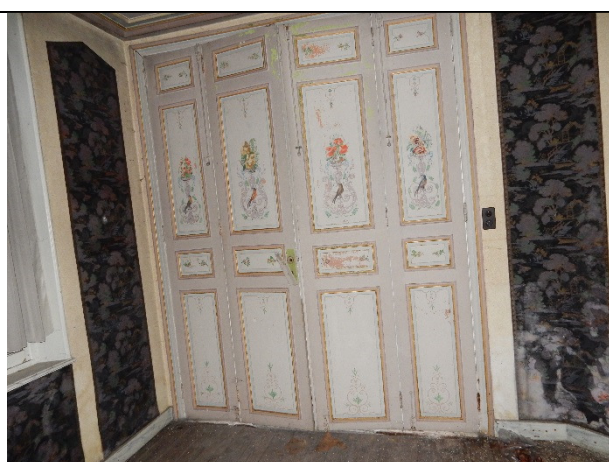
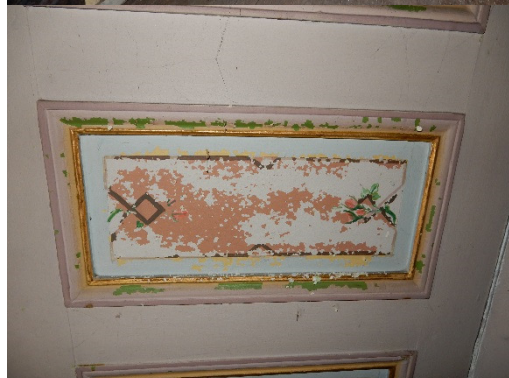
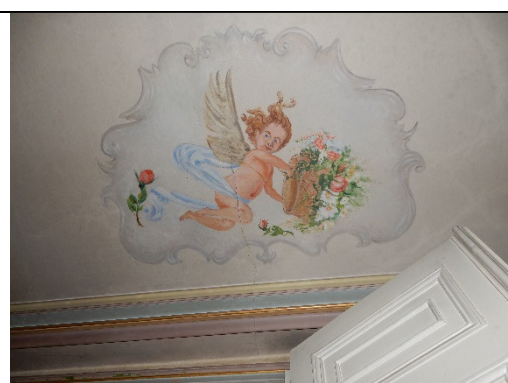
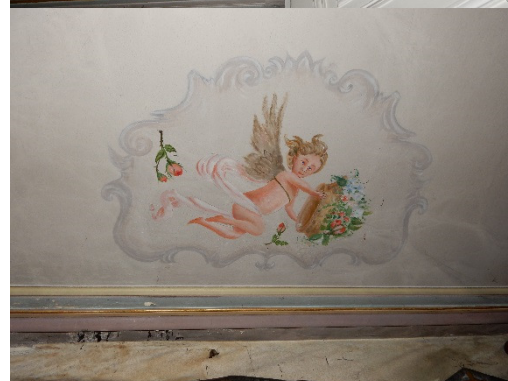
RUIMTE 0.05 – salon rechts

| <b>plafond</b> | | Gepleisterd, erge vochtinfiltratie achteraan boven R0.11 |

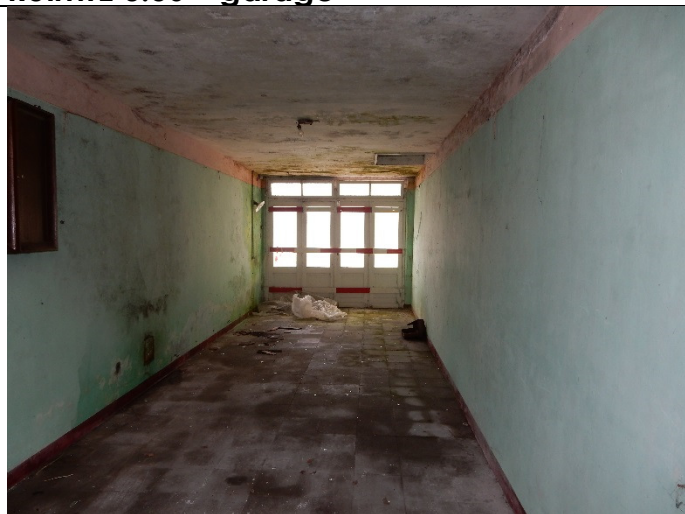
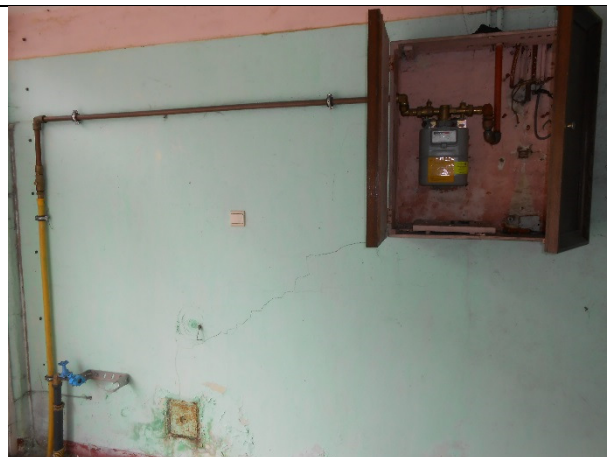
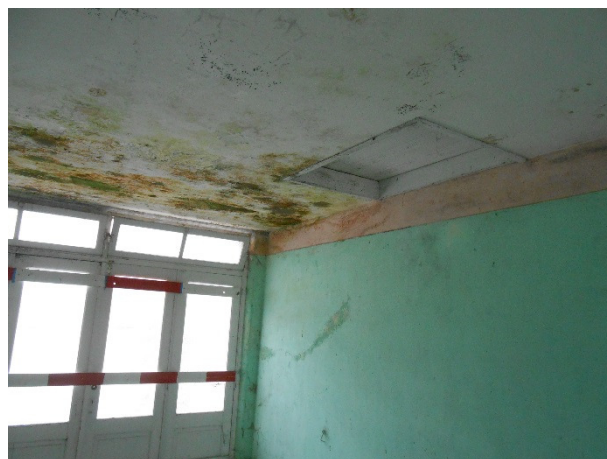
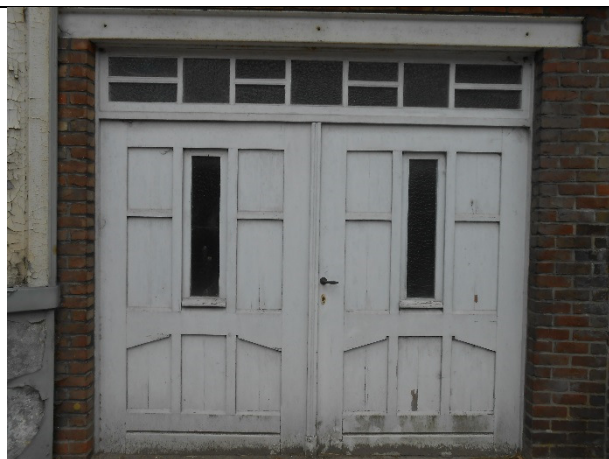
RUIMTE 0.06 – garage

| <b>plafond</b> | | Pleisterwerk op houten latjes, groot deel van pleister weg door vochtinfiltratie |
| <b>wand</b> | | Deels pleister en behang (los door vocht) deels witte faience met bruine faience plint en bruine faience lijst bovenaan, sommige witte faience vertoont zwarte 'tekening' kapot? |

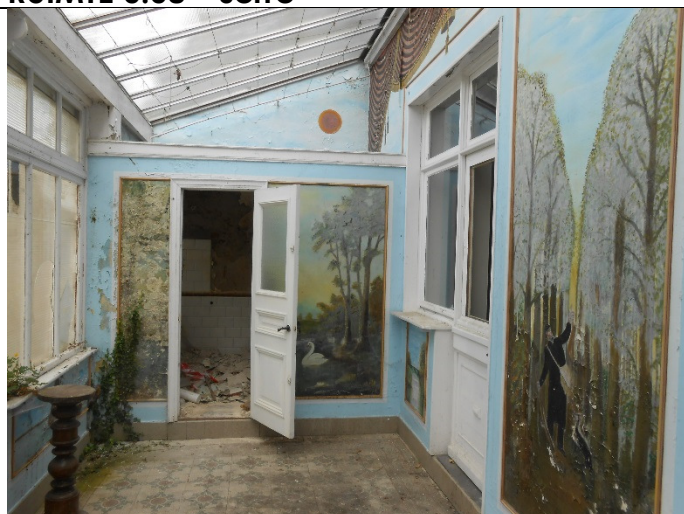
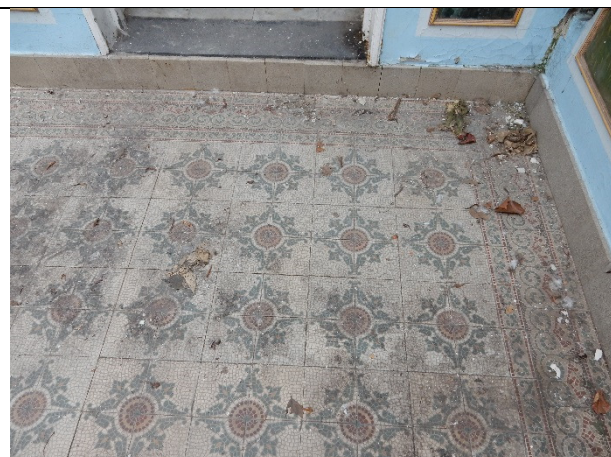
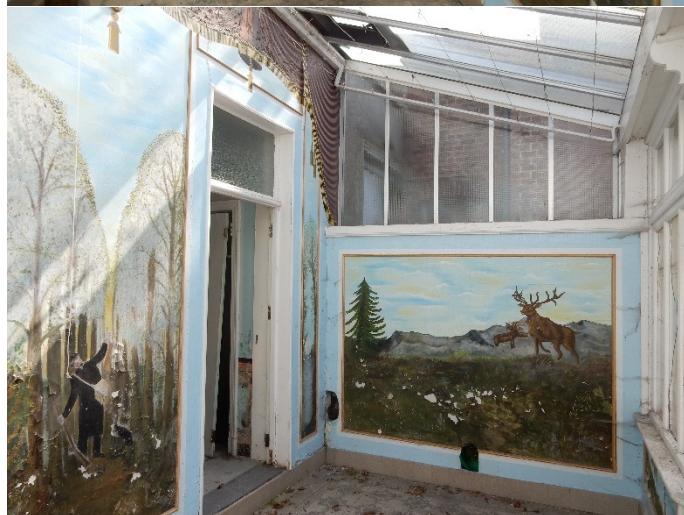
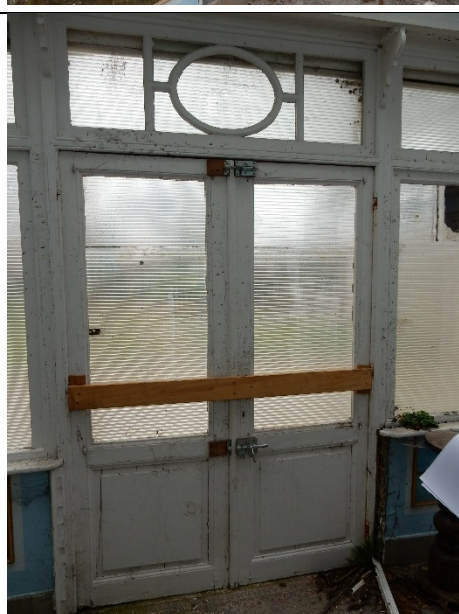
RUIMTE 0.08 – serre

| <b>plafond</b> | | Pleisterwerk op latjes, groot deel sterk beschadigd door brand en door vroegere waterinfiltratie |

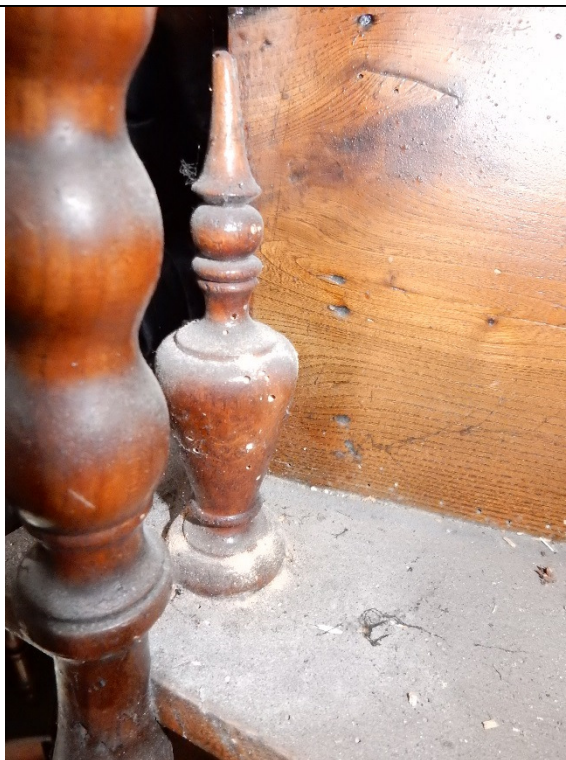
d1.05

Trapornamenten met sporen van klopper

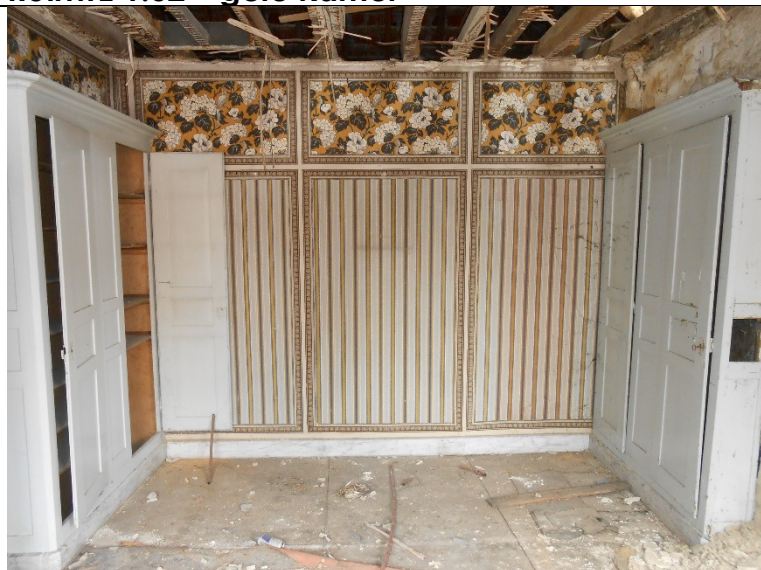
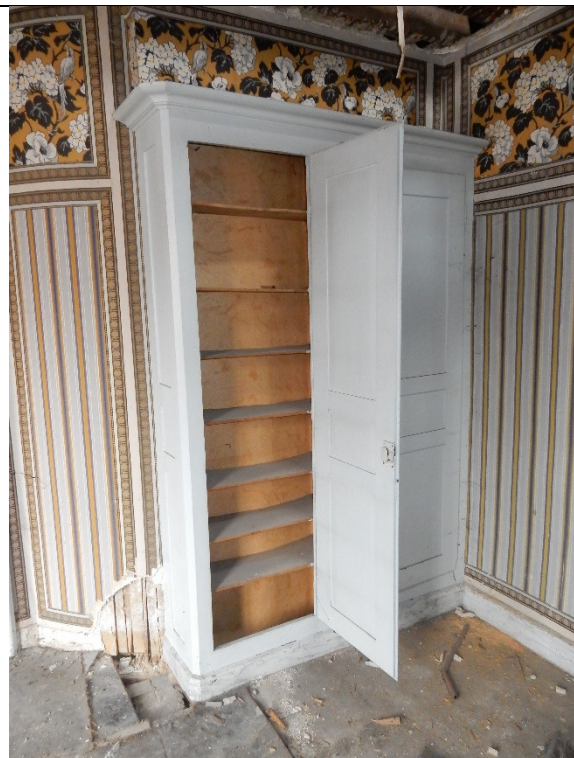
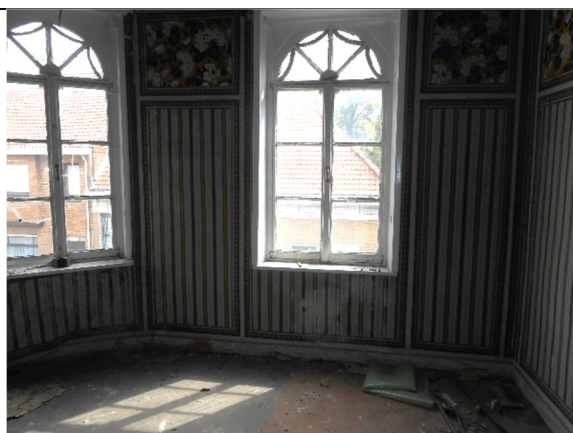
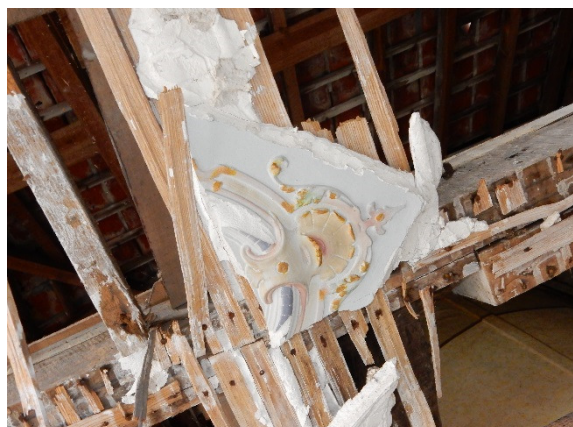
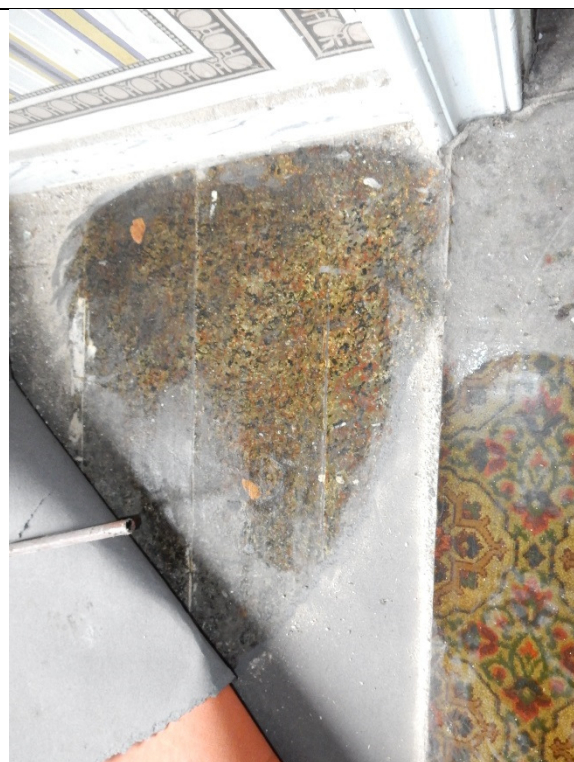
**RUIMTE 1.02 – gele kamer**

| <b>buitenraam R1.02</b> | | Wit geschilderd dubbel opendraaiend raam met rondbogig vast bovenlicht (verdelingen enkel aan buitenzijde – aan binnenzijde geschilderd op glas); tablet en omlijsting geschilderd, bovenaan 2 blokjes ifv gordijnrail; beslag: scharnieren, handgreep en 2 ogen (om kaders met pin vast te zetten – is dit doel van klosjes op tablet?); mastiek los, verf buitenzijde eraf, houten onderregel staat 'bloot' maar is nog niet rot |

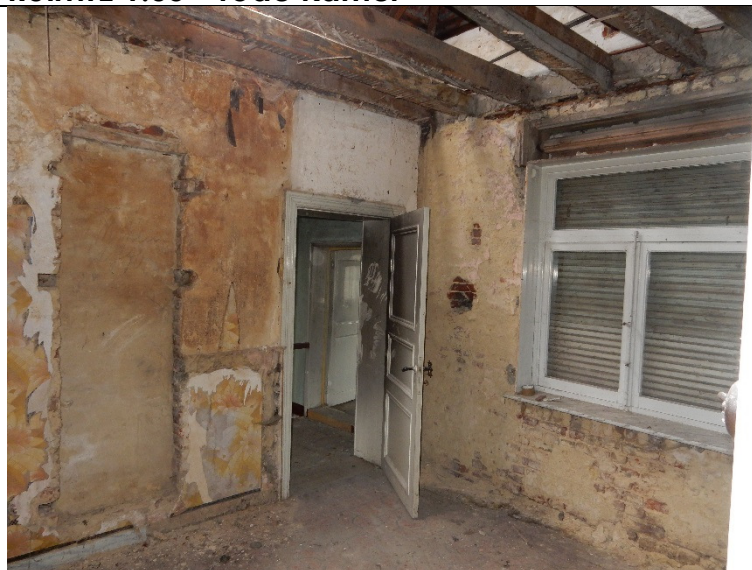
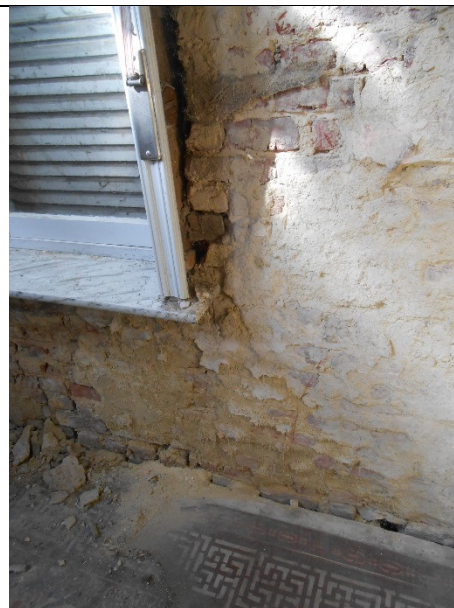
RUIMTE 1.05 – rode kamer

| <b>buitenraam R1.06</b> | | Houten dubbel opendraaiend geschilderd raam met vast bovenlicht; glas gebarsten; scharnieren met 5 delen, espagnolet niet volledig; tablet hout marmerimitatie; rolluik; blok op rolluikbloketten ifv voorzetwand (dwz voorzetwand na rolluik geplaatst) |

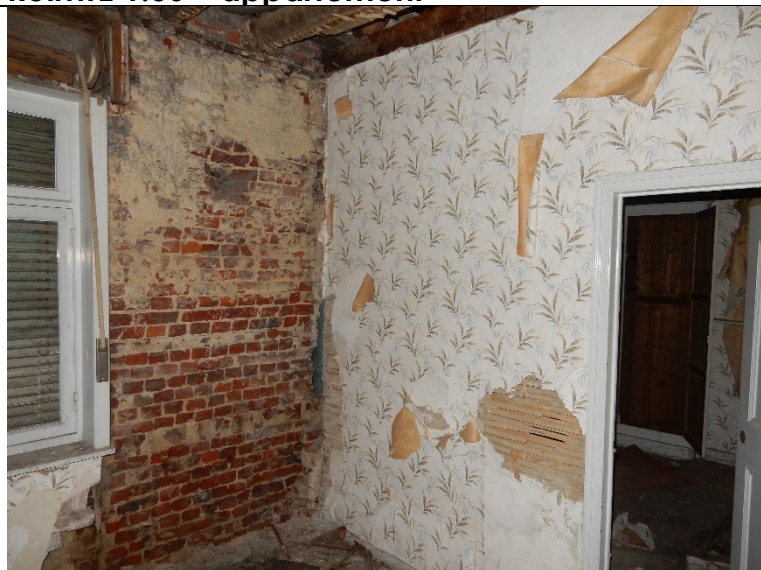
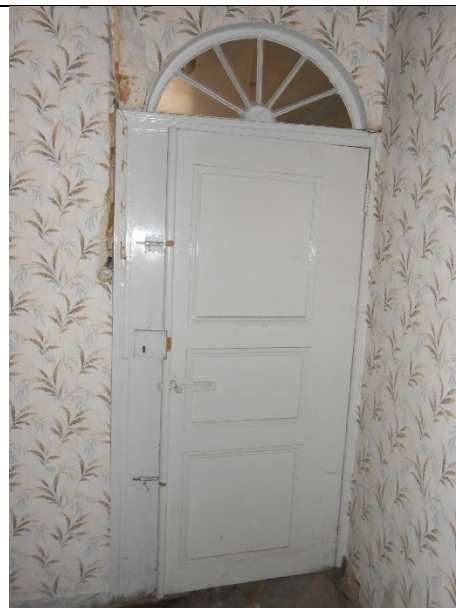
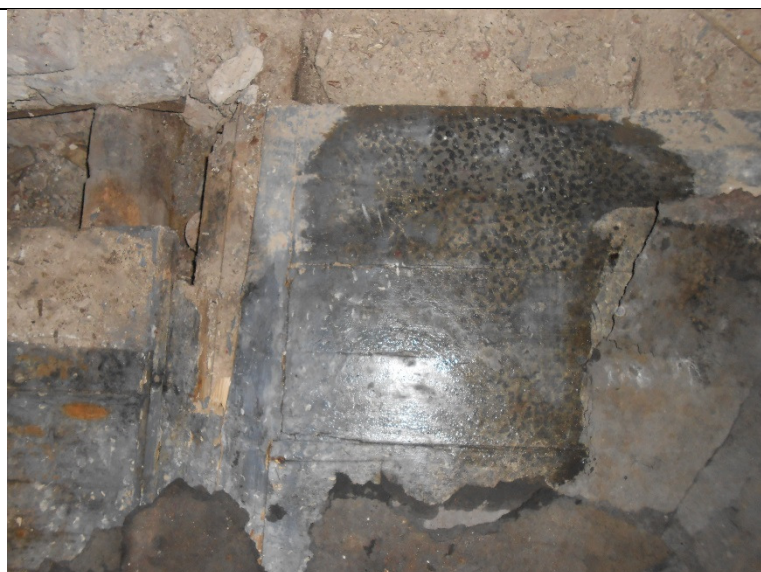
**RUIMTE 1.06 – appartement**

| <b>buitenraam R1.07</b> | | Houten dubbel opendraaiend geschilderd raam met vast bovenlicht; glas gebarsten; scharnieren met 2 delen, espagnolet werkt; tablet hout marmerimitatie; rolluik |

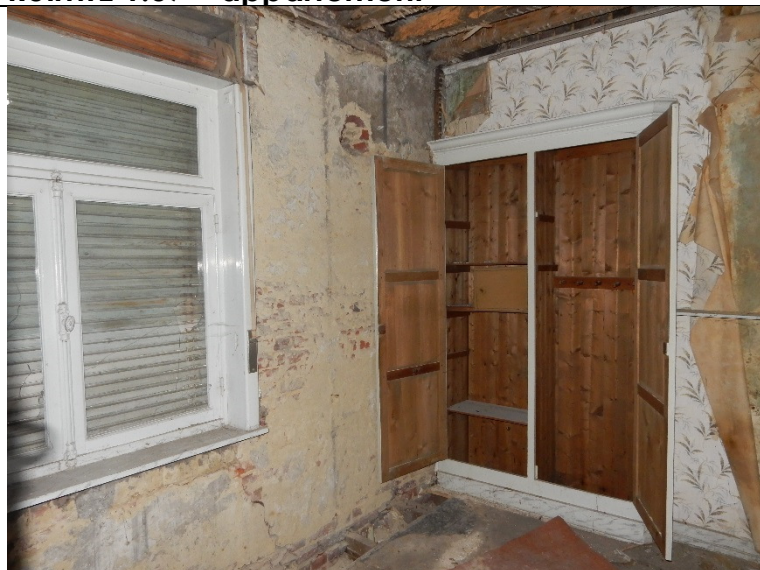
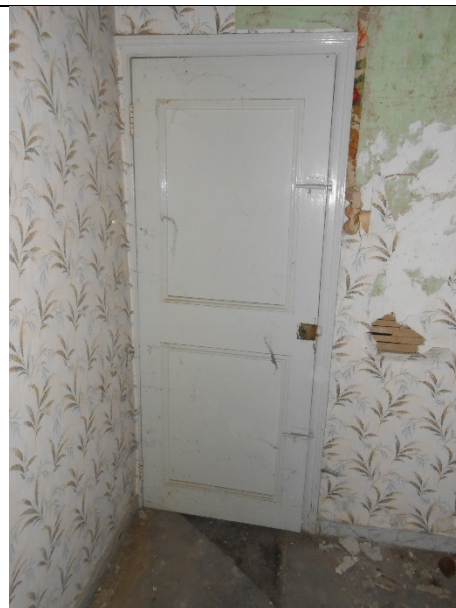
**RUIMTE 1.07 – appartement**

| <b>buitenraam R1.08</b> | | Houten dubbel opendraaiend geschilderd raam met vast bovenlicht; glas gebarsten; scharnieren met 2 delen, espagnolet werkt; tablet hout marmerimitatie; rolluik |

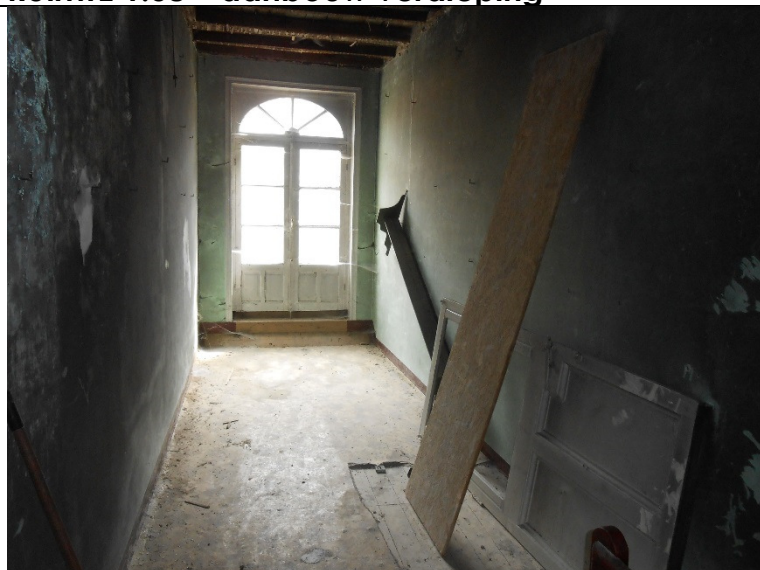
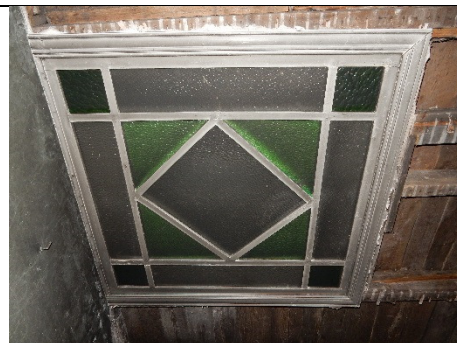
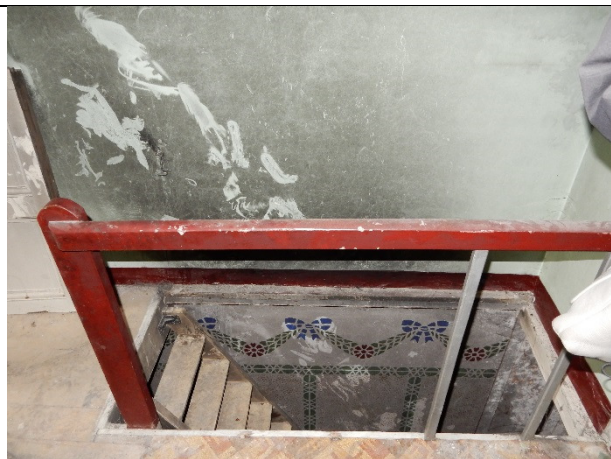
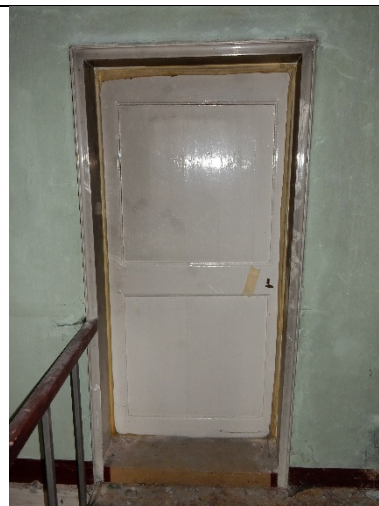
RUIMTE 1.08 – aanbouw verdieping

| <b>RUIMTE 1.08</b> | <b>aanbouw verdieping</b> | |
|---|---|---|
| <b>wand</b> | | Groen geschilderd pleisterwerk; zeer vuil door roet van brand, zone naast deur 1.07 staat in blazen; zeer vochtig tussen deur 1.07 en RUIMTE 1.09 |
| <b>trap met leuning</b> | | Trap: sobere, open, zeer steile houten trap (trapladder)<br>Leuning: geschilderd hout, 2 spijlen ontbreken |

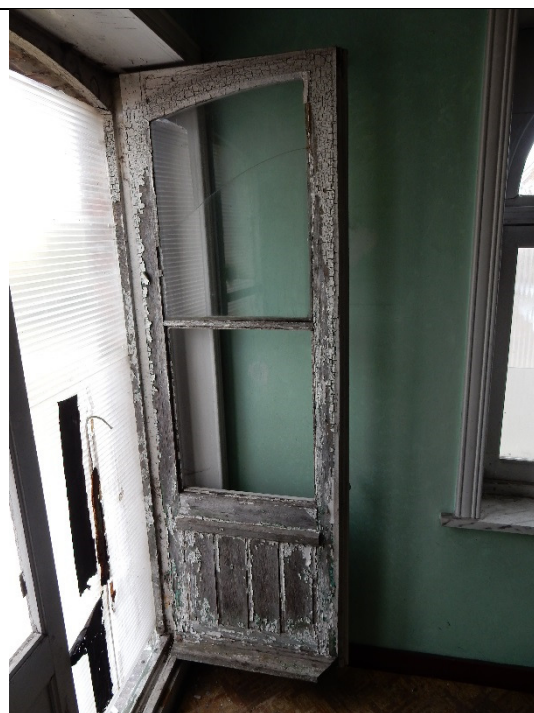
R1.15

| <b>RUIMTE 1.09</b> | <b>achteraanbouw<br/>verdieping</b> | |
|---|---|---|
| <b>buitenraam R1.15</b> | | Houten dubbel opendraaiend geschilderd houten raam;<br>glas gebroken en weg; wit geschilderde houten<br>omlijsting; espagnolet aanwezig maar draait niet goed;<br>raam sluit niet volledig |

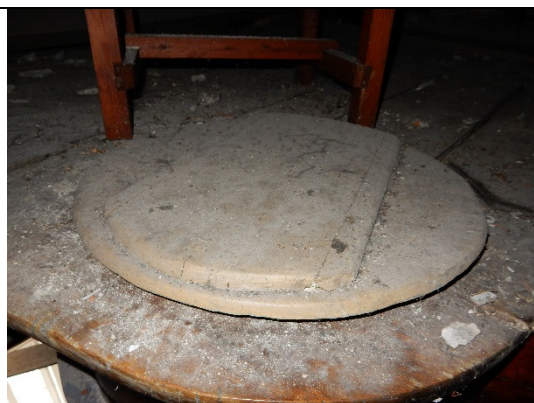
Deksel in vloer mezzanine

| <b>mezzanine</b> | | In de vloer is gat in as van trap dichtgelegd met deksel<br>(dit deksel is aan trapzijde beschilderd met<br>engeltafereel)<br>Hier ook opstand voor monteren van lantaarn |
