## Arendonk - Villa G. Deroissart-Stercken

Onroerend Erfgoed Beheersplan

## Villa G. Deroissart-Stercken

### ☐ Vrijheid 31 (Arendonk)

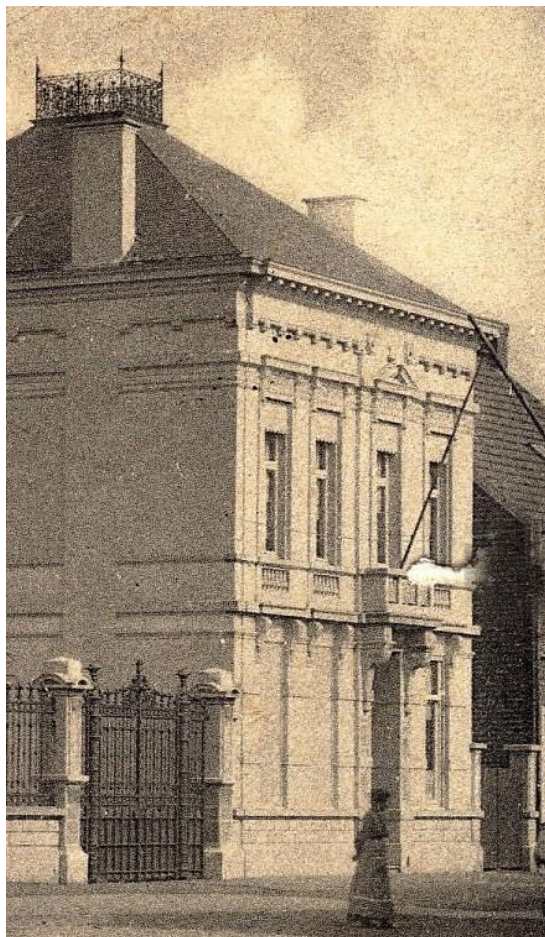
De oorspronkelijke indeling van de ramen is nog herkenbaar aan de hand van deze foto

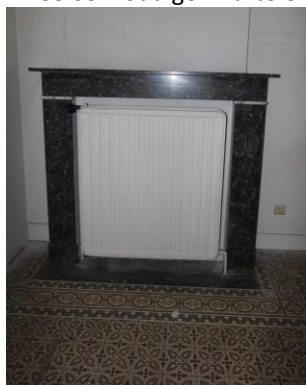
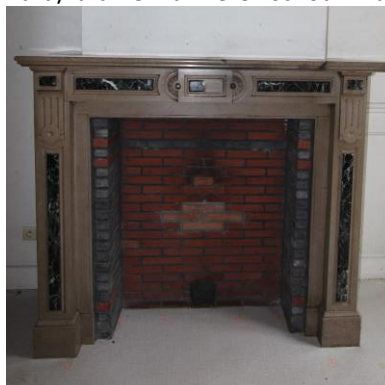
Twee eenvoudige zwarte en zwart / bruine marmeren schouwmantels: in goede staat.

*De marmerdelen zijn in goede staat*

*Doch het historisch kader is verloren omwille van de nefaste / doorgedreven verbouwing*

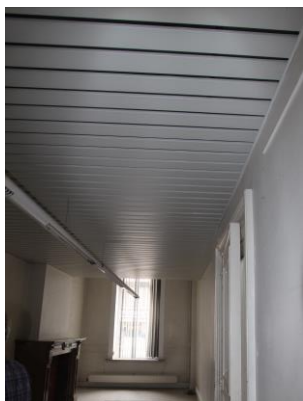
Een 'erg' verlaagd plafond over de ganse opervlakte waardoor de oorspronkelijke opdeling van de twee kamers niet meer zichtbaar is. Type verlaagd plafond: lamellen plafond.

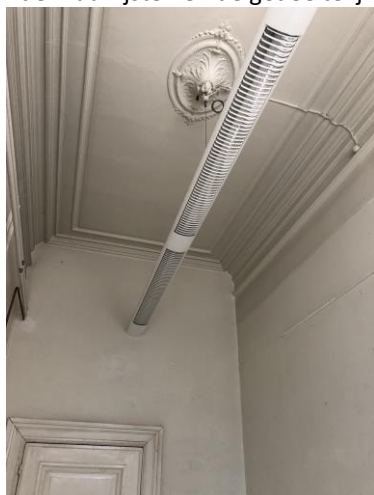
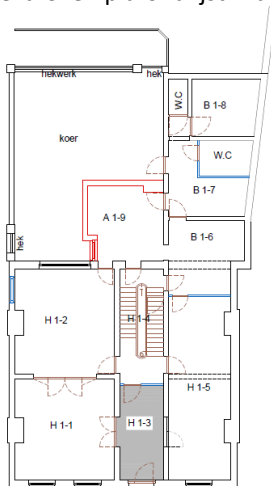
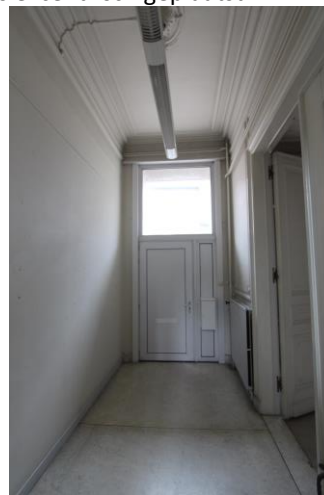
De afsluiting tussen H1-3 (inkom) met H1-4 (trapphal) is evenmin origineel. Getuige hiervan zijn de doorlopende muurlijsten en de gedeeltelijk onderbroken plafondlijst. Huidige deur is excentrisch geplaatst.

Het schrijven van R&E d.d. 15 maart 2010, over Deroissart 29, is even representatief en geldend voor dit gebouw. De open inkomhal, uitgevend op het trappenhuis is eveneens afgesloten (metselwerk) met een lagere, paneelvormige standaarddeur cfr. de deuren van de eerste verdieping. De typerende lengteas is hiermede verdwenen.

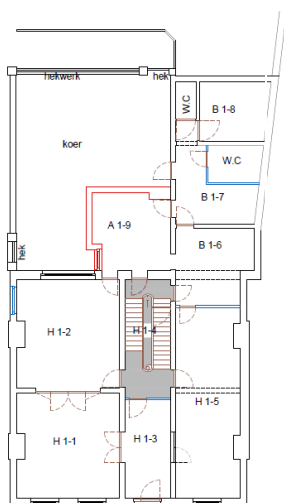
Trapportaal H1-4  
©Spectrum

De trap leidt vanaf het gelijkvloers met een tussenbordes naar de eerste verdieping en verder naar de zolder. Betreft een geschilderde (eiken) trap. De eerste trede / gelijkvloers is nog in witte marmer waarop de hoofdbaluster staat. De traptreden met de bomen zijn bruin geschilderd, de balusters en leuning in wit, grijs en watergroen naargelang het niveau. Het is evident dat dit niet de originele aanpak van deze burgerwoning is. Vraag is of deze trap vanuit origine reeds geschilderd was. De leuning met de wrongstukken zijn tevens nog in goede toestand zij het dat de aansluiting iets meer barsten vertoont omwille van gebruik / vetustiteit. (het is aangewezen bij het opstellen van een restauratiedossier, een sondering uit te voeren naar de originele toestand en / of de originele kleur).

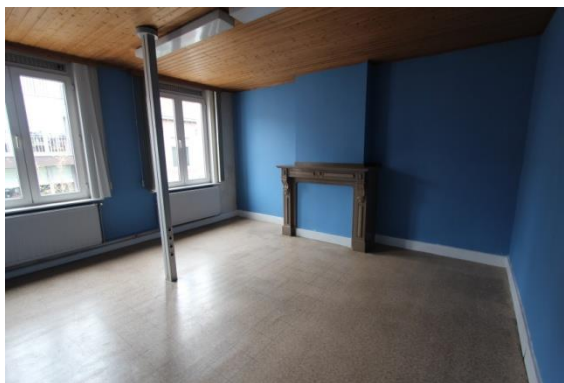
### **Kamer links vooraan H2-1**

Vloer is overdekt met een balatum bekleding. De breedte van de planken eronder tekenen zich hierin af. Het ingebrachte verlaagd plafond is iets hoger gestoken dan de opengaande vleugels van de buitenschrijnwerkerij met als gevolg dat het bovenlicht gedicht is met een vast paneel. Hierdoor is de verhouding van de oorspronkelijke kamer volledig verloren. De buitenschrijnwerkerij in kunststof (zicht binnen en buiten) heeft geen origineel karakter meer. (cfr. hoger beschreven)

*Eenvoudig vlak pleisterwerk herschilderd (donkerblauw): Er is geen vochtafzetting op de muren. Er is een recente aanbreng van acrylverf > in goede staat.*

*De deuren zijn in goede staat doch overschilderd met kleuren zonder historische en oorspronkelijke context.*

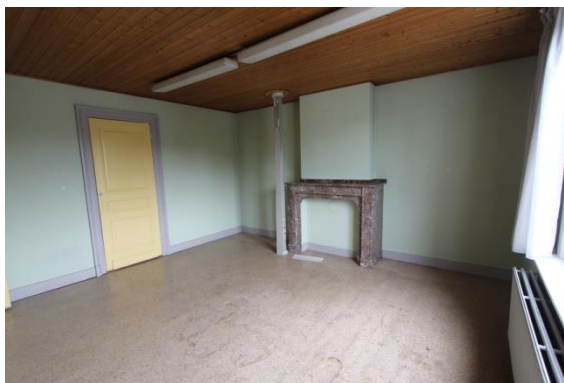
### **Kamer links achteraan H2-2**

Vloer is overdekt met een balatum bekleding. De breedte van de planken eronder tekenen zich hierin af. Het ingebrachte verlaagd plafond deformeert hier ook de originele verhoudingen van de kamer. Het raam (achterzijde) is nog in hout en geschilderd. Deze zijn reeds vervangen t.o.v. het originele raam.

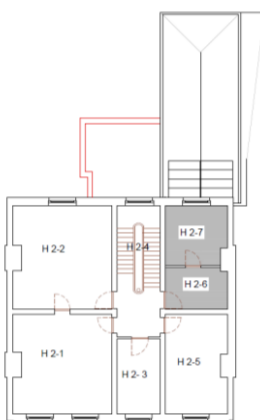
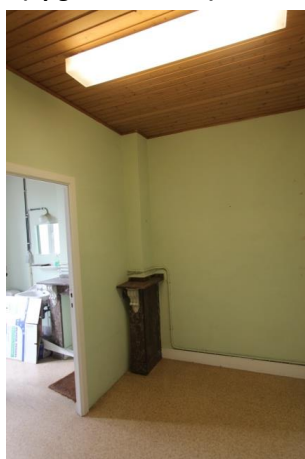
### **Kamer rechts achteraan H2-6 (opgedeeld H2-7)**

H2-6 en H2-7 samen vormen de originele kamer. Recent opgedeeld (H2-7) met een gipskartonnen tussenwand en deur, geplaatst vlak tegen de bestaande schouw. Deze tussenwand ter hoogte van, én op de schouw is een erg vreemde ingreep daar nog een deeltje van de marmeren schouwmantel zichtbaar blijft.

Tevens is de aangebrachte verlichting erg opzichtig en de radiatoren vaak onpraktisch geplaatst met bovenliggende buizen op de plinten.

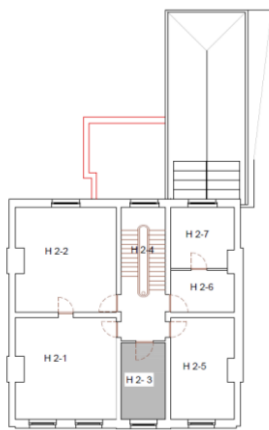
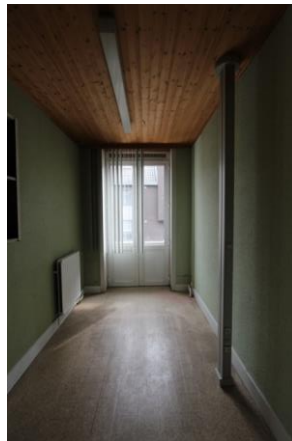
- Recente vloerbekleding
- Recent verlaagd houten plafond: Idem
- Hier is geen schouw aanwezig
- Herschilderde paneeldeur: niet origineel kleurpalet

*Deze kamers zijn stijlhistorisch volledig gedeformeerd door de recente aanpak doch in behoorlijke (aftandse) staat*

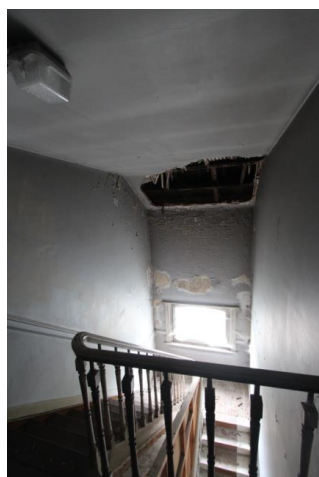
H2-4 bordes zolder

*Ter hoogte van de zolderverdieping (zijde achtergevel) is vanaf het raam alle pleisterwerk afgekapt tot tegen de zoldering ten gevolge van vochtindringing vanuit de goot en het dakgedeelte (cfr. foto p.27 H2-4 Bordes Zolder)*

*Het schuin gedeelte (de aanzet van het dak): hier is het pleisterwerk voor een groot deel afgefallen. In-sijpelend vocht is de oorzaak van dit verval, de onderconstructie met het vitselwerk is nu zichtbaar.*

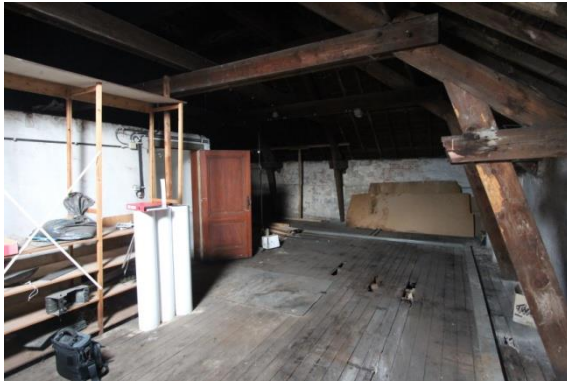
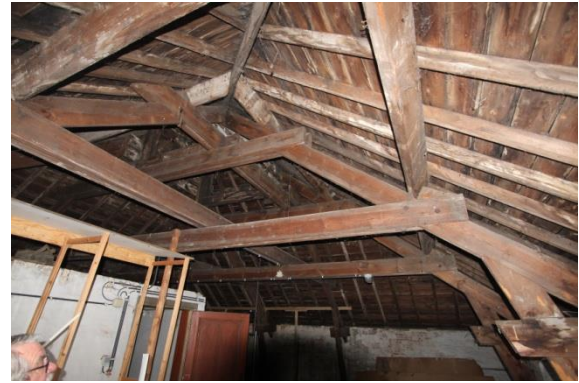
*De staat van alle timmerconstructie op zolder is heel slecht gezien de in slechte staat verkerende waterafvoer (bakgoten, lekkende dakvlakken enz.)*

*Hierdoor zijn er talrijke lekken aan de binnenzijden waardoor heel wat bebording vocht en schimmeluitslag vertoont. Delen van de bebording zijn merendeel verrot en op veel plaatsen aangetast met witte schimmeluitslag (vooral dakzone achtergevel)*

*Spanten, gordingen en kepers zijn idem aangetast waar zich lekken voordoen. De achterzijde (zijde achtergevel) van het dakvlak is het sterkst aangetast en verrot door lekken.*

Staat van bevinding: bebording en kepers

*De kepers zijn voor een gedeelte nog in goede staat (zones waar geen waterinsijpeling is geweest). Er zijn tevens delen aangetast door niet alleen houtrot doch ook door actieve houtworm / kleine klopkever.*
